1943年鳥取地震に伴う吉岡・鹿野断層と その周辺部の地変について

西 田 良 平
黒 川 泰*¹
赤 木 三 郎*²

1. はじめに

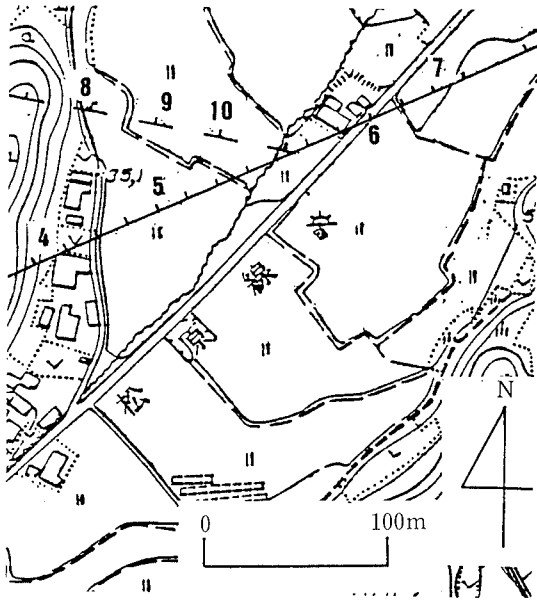
A図 鳥取市吉岡温泉町新町
(6:懸樋建築事務所前)

〈聴取事項 聴取者：那和惣一氏〉 吉岡温泉新町の水田及び道路には、鳥取地震のときの断層によって大きな地変がみられた。図Aの4の那和氏宅の西側20m 地点に大きな地割れが出来た。また、5の位置には地面が30cm程度盛り上がっていた。懸樋建築事務所東側の道路には食い違いが出来ていた。道路上には30cm程度の右ずれの移動を起こしていた。垂直方向の変位はあったかどうか覚えていない。7の地点はこれより北東へ約40m ほど行ったところの水田が、断層の北落ちのため二枚

〈観察事項〉 那和氏宅西側に出来ていた地割れは、現在観察できない。しかし、那和氏の示した断層の走向は北80°東方向であった。6の位置では県道の拡幅工事によって断層の痕跡は残っていない。7の地点では断層により、一枚の水田の南側が相対的に上昇したことにより二枚田になっている。この二枚の水田の垂直方向の差は40cmで南側が高くなっている。しかし、水田の改良などが行われたために、この数字が直接断層の変位量を現しているか判らない。10の地点は、畦の斜面になっていて、さらに雑草が繁っているために変位量が計れなかった。9の地点では二枚田が観察できた。しかし、水田を直してあるので、垂直方向の変位量は約50cmで北落ちであるが断層の走向は計測は出来なかった(1983年当時)。

〈考察〉 図のAの4, 5, 6, 7に同一の断層が通っていることは確実である。この断層是那和氏の北側より水田に入り懸樋建築事務所の少し南側を通り、北80°東程度で東の方向へ伸びていたと考えられる。その変位量は、垂直方向に15cm~40cmで相対的に北落ち、水平方向では右ずれで40cm程度である。また、この断層の北よりの8, 9, 10にも断層と思われる地形の段差が見られる。仮

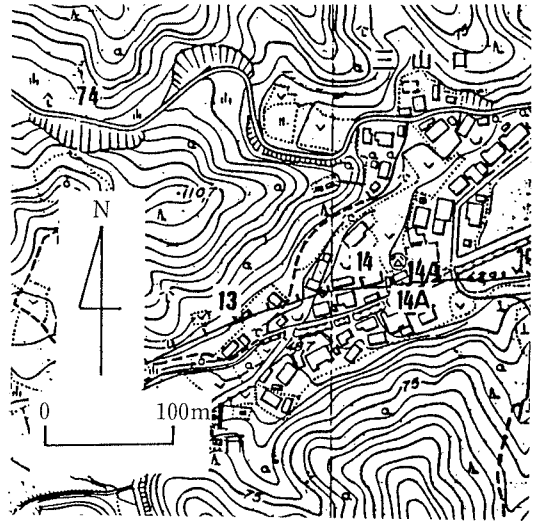
B図 鳥取市三山口
(13:原氏旧宅, 14:有田氏宅)

〈観察事項〉 現在、有田氏宅で直接断層を見出すことはできなかった。しかし、移動した松などが確認できた。これは地震前母屋にほぼ近接していたが、現在は約1 mほど離れており、右ずれ断層の変位を示している。さらに聴取から、断層の走行がほぼ北70°西の方向であることが判った。これを延長すると隣の公民館の床下を通り道路を横切っている。公民館(14A)は土台と建物とが食い違ったそうだが確認できなかった。しかし、断層が道路を横切ったと思われる付近では、道路北側の側溝の下部の石垣が飛び出しているのが確認できた(1983年当時)。

〈考察〉 有田氏宅前を通る断層は、相対的に北落ちした断層である。断層の走向などからしてこの断層は大塚の塚谷氏宅の床下を通ったものと同一の断層であると推定される。

〈観察事項〉 現在、原氏は地震の時の場所ではなく別の所に居住しているために、原氏旧宅という言葉を用いた。原氏旧宅は、現在は土蔵と石垣があるのみで、畑になっている。この石垣に右ずれ断層と思われる食い違いが残っている。南側が西方向、20cm程度変位している。しかし、垂直方向の変位量は不明であるが、走向については測定ができなかった(1983年)。

〈考察〉 原氏旧宅に出ている断層は走行・変位量などから有田氏宅の床下を通った断層と同一のものである。この断層は吉岡方面へ伸びている。断層に沿って水の湧出が見られているが、この原因は地下の水脈の変化によるものと推定される。

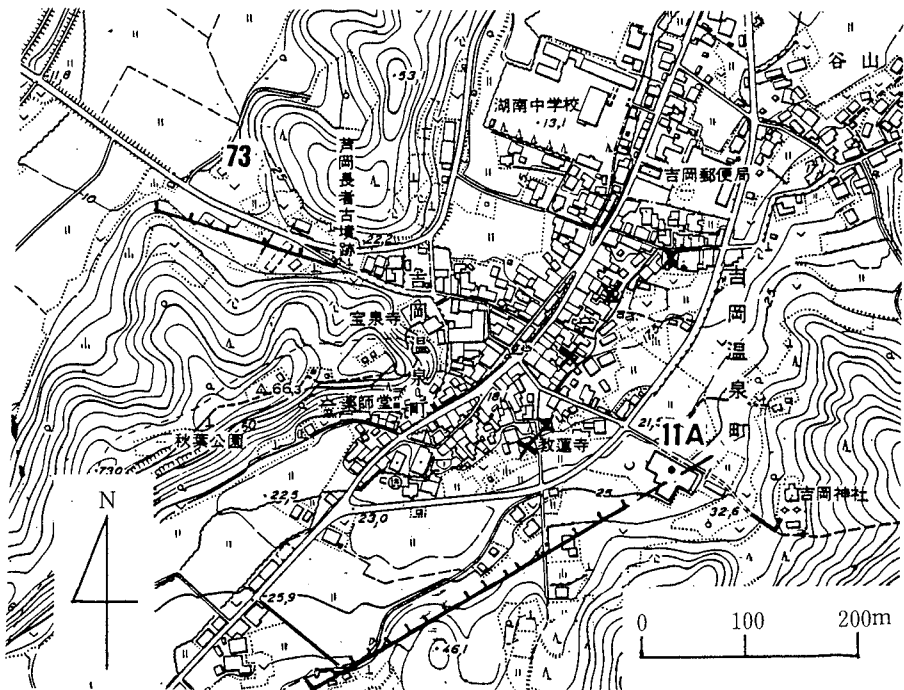
K図 鳥取市吉岡温泉町 (×印は倒壊家屋)

〈聴取事項 聴取者：中川元就〉 吉岡温泉秋葉山の尾根沿いに、多くの地割れが入っていた。段差などはなかったようである。中川氏が住職をしている宝泉寺では門や本堂が壊れ、境内にはほぼ南北方向の地割れが入っていた。吉岡で壊れた家は図Kで示す通りである。特に図中の教蓮寺は全壊した。吉岡温泉では地震直後温泉がでなくなったが、2～3日でもとどおりになった。地震の前日から、当日にかけて海が光っていた。

〈考察〉 築地の報告している吉岡温泉町西側の断層は確認できなかった。しかし、築地の論旨から、断層が存在することは間違いないと考えられる。吉岡温泉町の街には家が倒れたときに死者が4～5名でているが断層線上のものではなかった。このため温泉街の中では断層はできなかったと考える。秋葉山に地割れが多く入っていた。これの延長が宝泉寺の境内に現れていると見られる。これが単なる地割れか、断層上の動きかは判らない。しかし、この地点より西へ約2.5km離れた地点には73の露頭があり、露頭中の断層の延長方向に当たり、この断層の何らかの続きではないかと推定される。

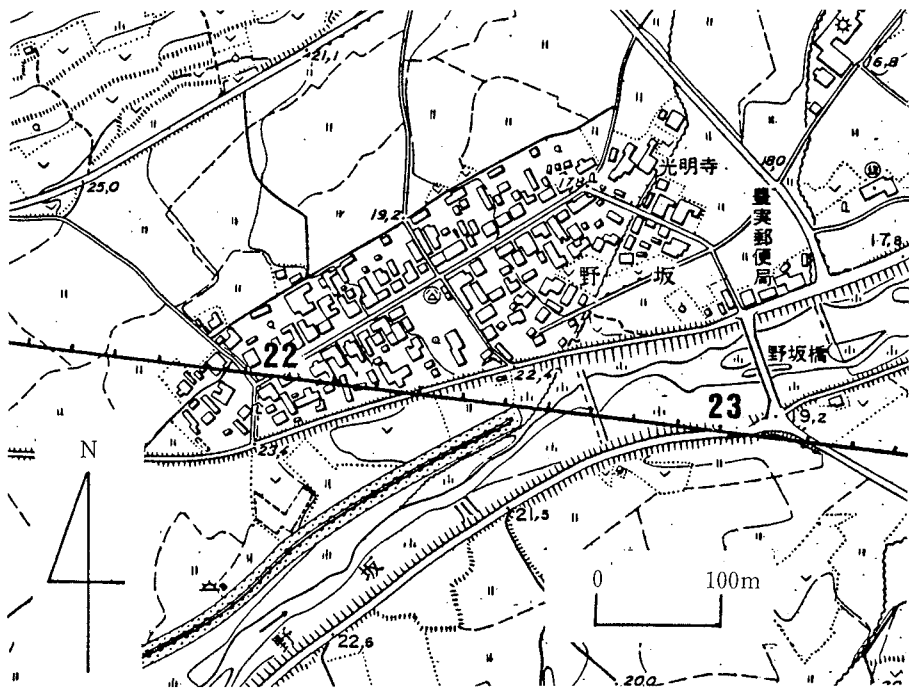
C図 鳥取市野坂 (22：山本安雄氏宅, 23：野坂橋東岸)

〈聴取事項 聴取者：山本安雄氏・大久保尚義氏〉 野坂の南側(22)に位置する山本安雄氏宅に、ほぼ東西方向の断層が入っていた。この断層は山本氏宅の玄関の土間を横切り、南側が相対的に上昇した。その変位量は、約50cmほどであった。また、水平方向のずれは記憶にない(図C)。野坂橋東岸には、大きな段差が出来ていた。垂直方向の変位量が約40cmあり、橋桁が相対的に上昇していた(23)。地震時の野坂の被害は非常に大きく、多くの家屋が倒れた。野坂の小学校(現トヨミ工業)

〈考察〉 山本安雄氏宅の床下の断層は、ほぼ東西方向の走向を示しており、これを東に延長すると野坂橋東岸に現れる。走向、位置などから考えて、山本安雄宅の床下の断層と、野坂橋東岸の地変とは同一の断層であると言える。山本安雄氏宅の断層は、北側が相対的に落ちたのに対して、野坂橋東岸では南側が相対的に降下するという逆の現象が起こっている。この付近は沖積層で地下の変化がそのままの形では現れていない場合であると推定される。この断層は西へは追跡することはできないが、塚谷一美氏宅を横切った断層と雁行しているのではないかと推定される。野坂の被害が大きかったのは、この断層が野坂の中央を通ったからだと考えられる。

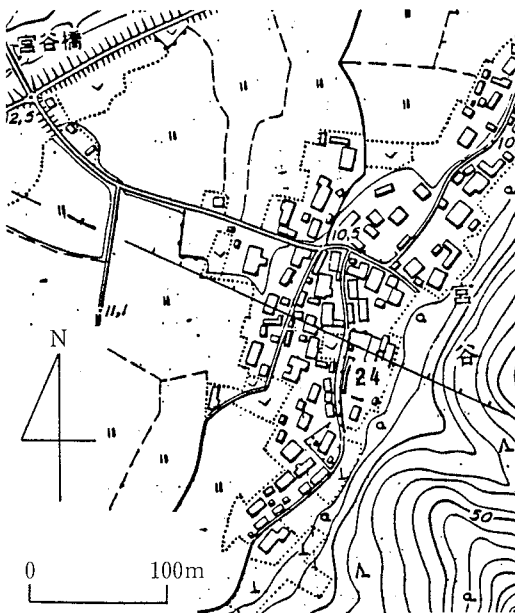
D図 鳥取市宮谷 (24：縄田源太郎氏宅)

〈観察事項〉 宮谷の縄田氏の居宅は山際に建てられている。このため、道路より2 m ほど石段を上がらなければならない。この石段の左横(北側)には石垣に段差がついている。これは、ほぼ10cmほど南側がでていた。しかし、これが直接断層に結び付くかどうかは判らない。縄田氏宅の玄関内の土間は、真ん中から北側に落ち込むように傾いており、傾き始めるところには亀裂の跡のようなものが残っている。これはすでに埋まってしまっているが、地震直後には大きく地が割れていたと思われる。また、現在この家の土台を見ると、家の北側では柱と土台の間に厚さ3cmのコンクリートが入っていた。ただどのくらい落ち込んだかということは、家を全体的に調査しなければならず、この調査を行っていないために不明である。この地割れの走向は北55°西の方向で、これを延長すると本高方面へ伸びて行くことがわかる(1983年)。

ち込んでいる。その変位量は約20cmであった。しかし、水平方向の変位量は縄田氏も憶えていず、不明である。ただ、玄関へ上がる階段の左手にあった石垣の段差が地震の断層によるものだとすれば、この地点の転移量はほぼ10cmの右横ずれであろう。東へは本高へ追跡できるが、西へは野坂川を越えて続くかどうか不明である。ただこの断層の走向は今までにわかっている断層とは別なものである。

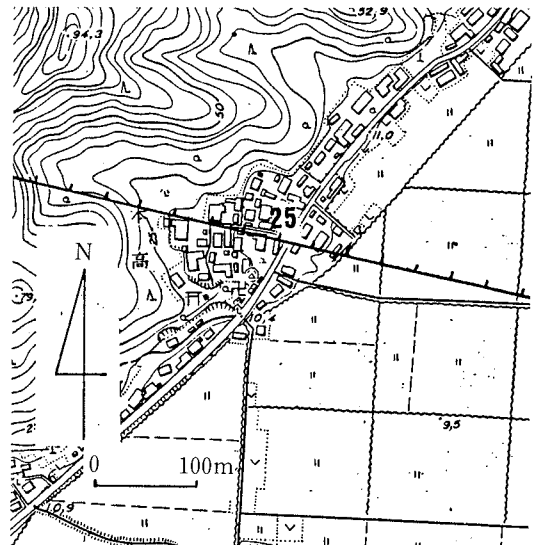
E図 鳥取市本高 (25：河原茂輔氏宅)

〈聴取事項 聴取者：河原茂輔氏〉 河原茂輔氏宅より北西の方向で20m程先にある松本嘉宏氏宅の前の道より、河原茂輔氏宅の方向に断層があった。その断層は段差が30cmくらいで北が相対的に落ちていた。水平の動きはわからない。この断層は菖蒲の方へ伸びていた。方向は座光寺の方向であった(図E)。

〈考察〉 本高の河原茂輔氏宅はすでに修理してあるために、断層を実際に確認することはできなかった。しかし、本高のこの位置は野坂と菖蒲との中間点に当たり、走行は北80°~85°東の方向である。このため、宮谷から続く断層と推定される。

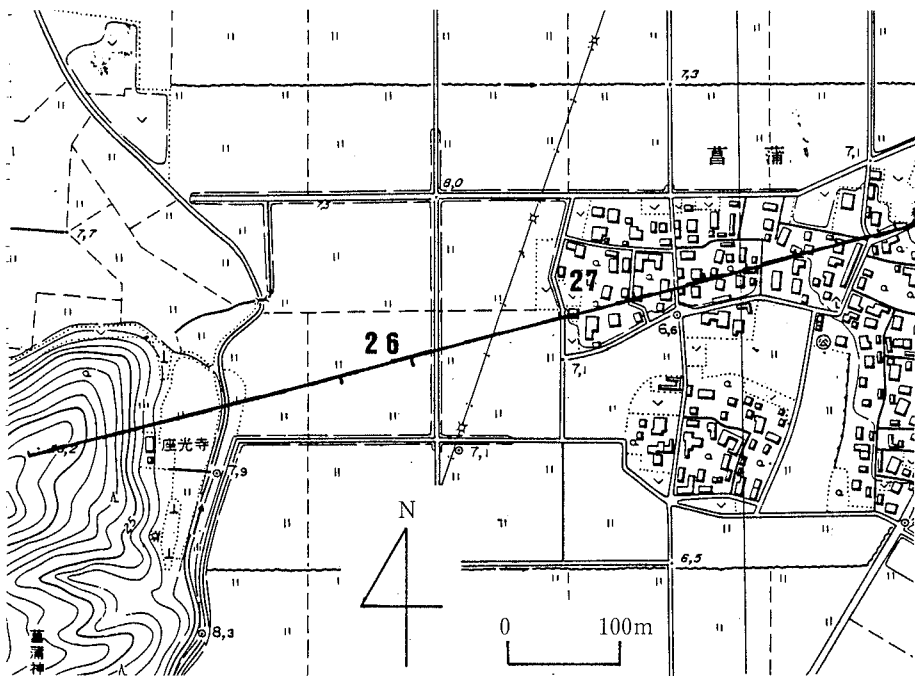
F 図 鳥取市菖蒲 (27:平野英雄氏宅)

〈聴取事項 聴取者：澤田時春氏 三澤謙二郎氏〉 「鳥取市菖蒲の平野英雄氏宅に大きな地割れが入った(27)。その地割れは高低差が、ほぼ20cmぐらいで北側が落ちていた。地割れの方向は鳥取市吉成方向であった。しかし、千代川を越えて鳥取市街地の中へは追跡できない。また、旧大正小学校の西側の土手が約1 m ほど陥没していた。」以上が澤田時春氏から聞いたことである。また、菖蒲の三澤謙二郎氏からは、「菖蒲山の麓の座光寺付近から菖蒲へいく途中で、ほぼ20~30m ぐらいに亘ってほぼ東西方向の段差がついていた(26)。その段差の高低差は20cmぐらいであり、南側が落ちていたとのことである。また、この付近には多くの地割れが入りその地割れから砂が吹き上げられていた。そして地震と共に千代川の水が少なくなり、2・3日してからもとどおりになった。」と聞いた(図F)。

〈考察〉 この菖蒲に生じたと推定される断層は、変位量がほぼ20~30cmぐらいのものである。しかし、水田の中に出来た段差がほぼ20cmほど北側が上昇しているのに対して、平野英雄氏宅は南側が相対的に上昇している。この2つの地点での断層の走向がそれぞれ北70°~80°東であり、しかも位

置からみてもこれらは同一の断層と考えられる。すなわち、菖蒲山から菖蒲に入るまでは沖積層であることから、地下の変化が現れない場合もあると推定される。この場合、地下で北側が相対的に上昇したのが、地表ではなんらかの原因で逆の形で現れたと考える。

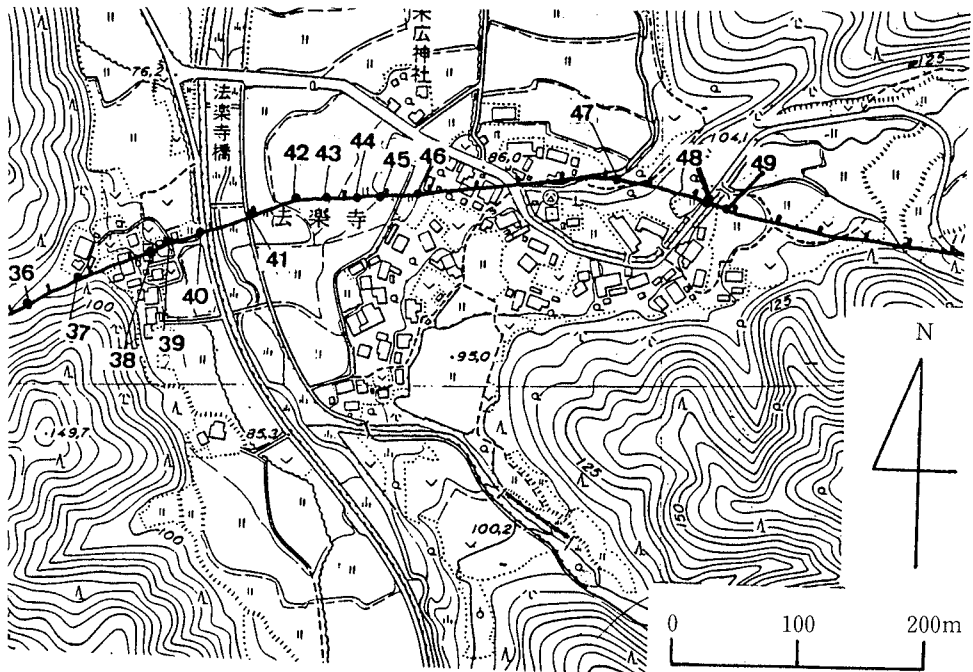
G図 鹿野町末用・法楽寺 (39:兵主氏宅前用水路)

〈聴取事項 聴取者：兵主勝美氏〉 鳥取地震によって、自宅の母屋に断層が入った。このため母屋は大きく傷んだ。また、前の小川を断層が横切ったため、川が曲がった。ここでは北側が相対的に落ち込んだようであった。断層の方向は、赤坂峠方向へ伸びていた(39)。末用川を断層が横切ったために、この川の護岸が割れていた(図G)。(図4, 写真1, 2参照)

〈観察事項〉 兵主氏宅前を流れる小川が断層のため大きく食い違っている。走向は北80°東、北側が南側に対して相対的に東へ移動し、その水平方向の変位量は46cmあるいは56cm程度である。しかし水路はこの地点、南北10m程度にもわたって食い違いが出来ており、水路のこの部分だけで水平方向の変位量は言えない。また兵主氏宅は改築されているが、屋敷の縁石が地震当時のままである。末用川の護岸も修理されて、地震断層に関する形跡はなかった。

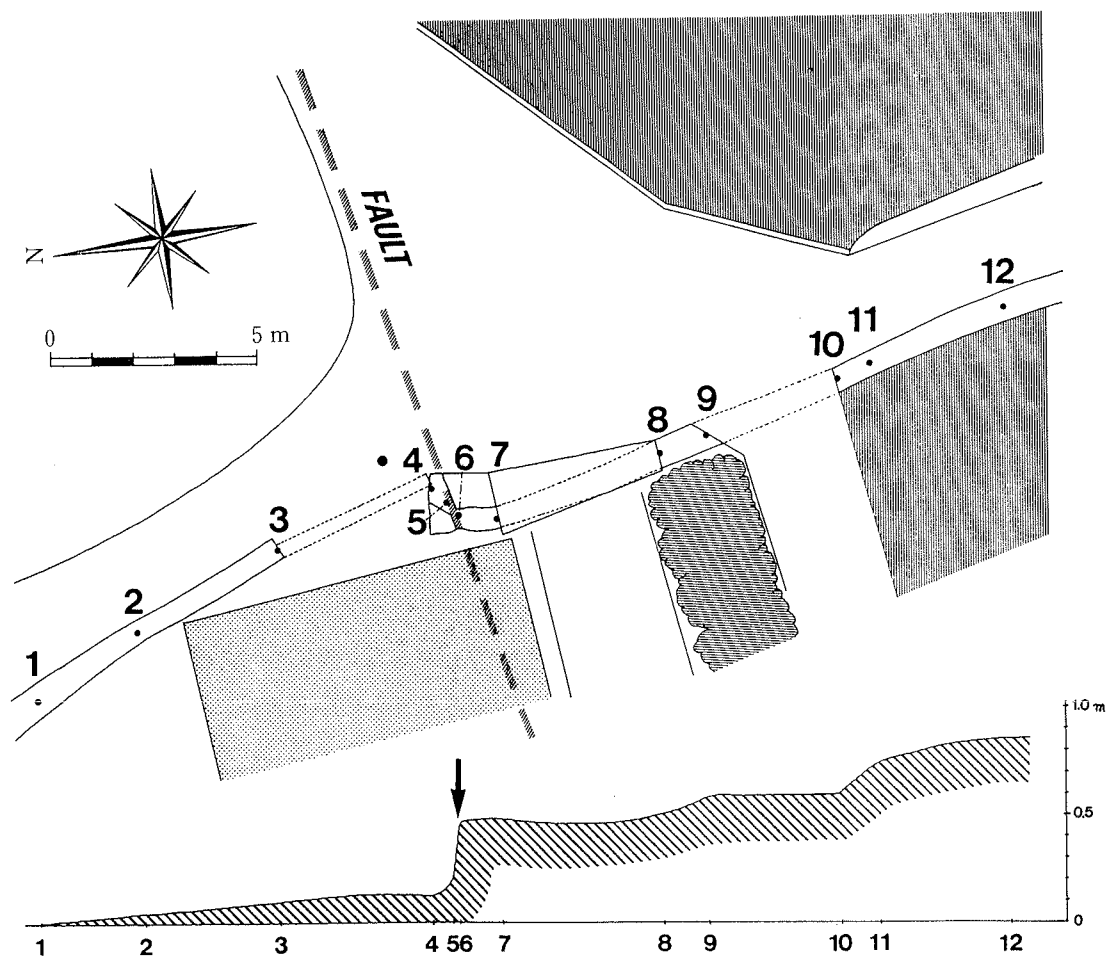
第4図 鹿野町末用・兵主氏宅前用水路（39地点）付近の詳細図と用水路底の垂直高度分布の断面図

〈考察〉 法楽寺、末用において、現在のこの断層の痕跡は、兵主氏宅前にある小川の喰い違いを残すだけである。しかし、この部分が断層による変位量を正確に現わしているとは言えない。これは、この小川の喰い違った部分を中心にして南北、ほぼ10mに渡って緩やかに曲がっているためである(図4)。このため、この付近の変位量を正確に確認することはできない。しかし、津屋は末用川右岸の堤防上に、断層による喰い違いを確認しており、「北側が南側に対して約35cmの沈下と約150cmの東方移動を示す」と書いている。これがこの末用・法楽寺付近の変位量である。また、末用の原田寿美氏宅南側の谷(37)に断層が入っており、この断層は(35)の神社南側へ向かったものと思われる。49地点でも水田の所有者に面接し、断層の位置を確認した。

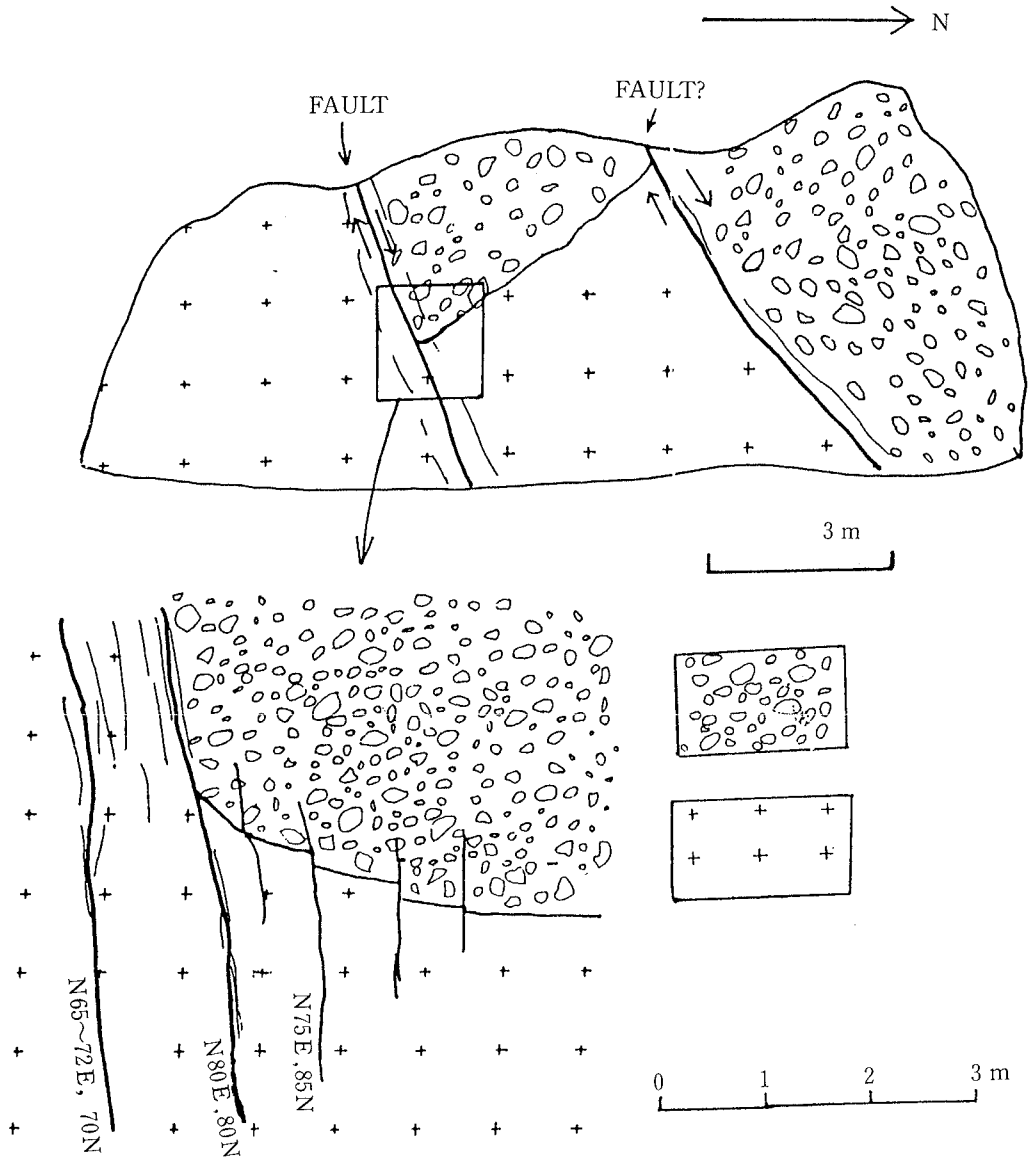
第5図 県道妙徳寺一鹿野線・赤坂峠南側の断層露頭 (53地点)

〈観察事項〉 県道妙徳寺・鹿野線の赤坂峠南側の道路西側に断層の露頭がある。露頭向かって右手がほぼ北側、左手がほぼ南側である。この露頭は、三本の断層と四本の小断層が認められる。露頭右手の白兔礫層は、風化した直径10~30cm程度の亜角礫からなっている。この部分の白兔層は、左手の黒雲母花崗岩と正断層によって接している。しかし、ネットが張ってあるため、それ以上の観察は出来ない。右から2本の断層に挟まれた花崗岩の上部は白兔層と不整合によって接している。この部分と左側の黒雲母花崗岩との間には正断層がある。この断層は幅3cmの断層粘土帯を持っており、走向・傾斜は北80°東・80°北落ちである。不整合の付近には、4本の小断層が確認される。そして、不整合部分の断層の左側約1mのところにも幅約2cmの断層粘土を伴う正断層があり、走向・傾斜は北65°~72°東・70°北落ちである。しかし、変位量は不明である(53)。赤坂峠の露頭の裏側(西側)の山頂付近には崖崩れがみられる。直接の原因は鳥取地震によるものでは無さそうであるが断層により弱化したものが崩れたと推定される(52)(図5)。

〈考察〉 この地点での断層は3本の大きな断層と4～6本の小断層に分かれている。鳥取地震によってどの断層が動いたかはこれだけではわからない。しかし、法楽寺からの断層が双六原へ向かう線上に、この露頭が位置しており、また走向なども一致する。よって、いずれかの断層が鳥取地震によって動いたと結論される。

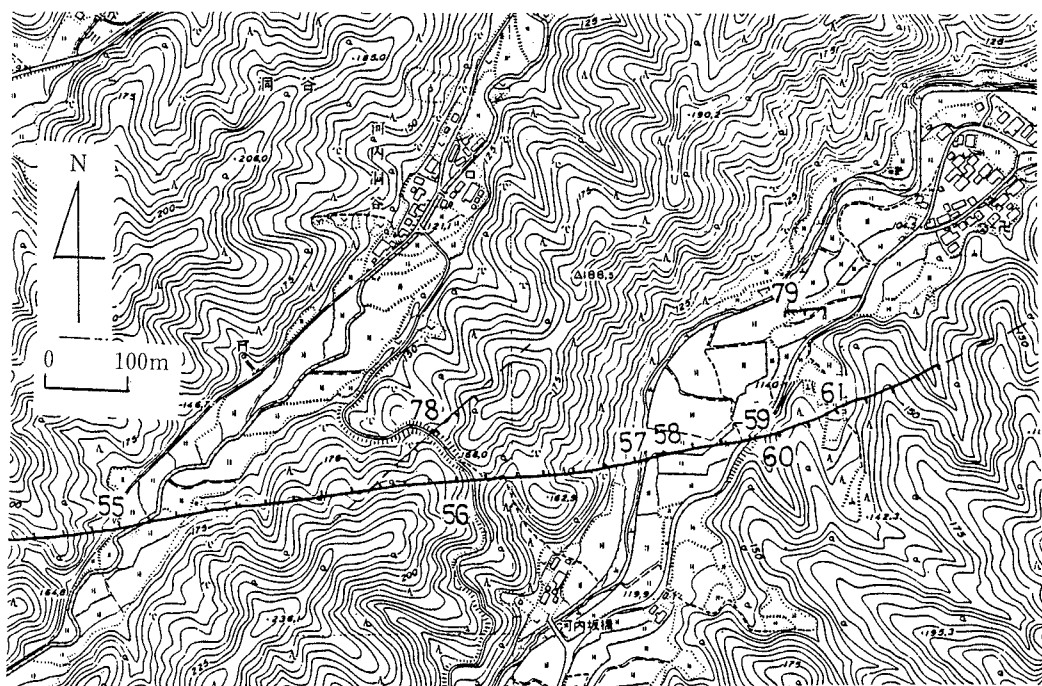
H図 鳥取市洞谷・双六原 (55：洞谷, 57-61：双六原)

〈聴取事項 聴取者：竹内正勝氏〉 竹内正勝氏所有の水田が、地震前には1枚であったものが、地震断層によって二枚田となった(55B)。これは水田が北西の走向で北側が落ち込んだもので、その変位量は70cmぐらいであった。水平方向のずれははっきりと記憶していない。断層は東西方向で約1mの地割れをともなっていた。また、地震直後からこの付近では、川の水や井戸水がでなくなった。このため井戸を掘ったが成果は上がらなかった。地震後、3～4年たってから水が出始めたが、水量は地震前の6～7割程度であった。地震前と同程度になったのは、7～8年後のことである。この付近の山の中は地割れが多く出来た。これには幅1m程度のものも見られた(図H)。

〈観察事項〉 竹内氏所有の水田は本洞谷の谷の上の方にある。この水田は断層のために二枚田になった。この二枚田の走向や、変位量は水田が直されたために計測が不可能である。しかし、竹内氏が指す方向を測ると北74°東の方向であった。そして北西側が落ちていた。

〈考察〉 この水田に出来た食い違いは地震時の断層によるもので、個々で示されている断層の走向、落差などから考えて、東は双六原、西は法楽寺・末用へと伸びるものである。

〈考察〉 双六原に於ける断層の調査事項は、津屋の報告事項の確認になった。しかし、田中愛雄氏所有の田は、地震によって北側が20cm程度上昇している。この地点が断層であるとは断言できないが、鹿野断層に付随する地変であると推定される。

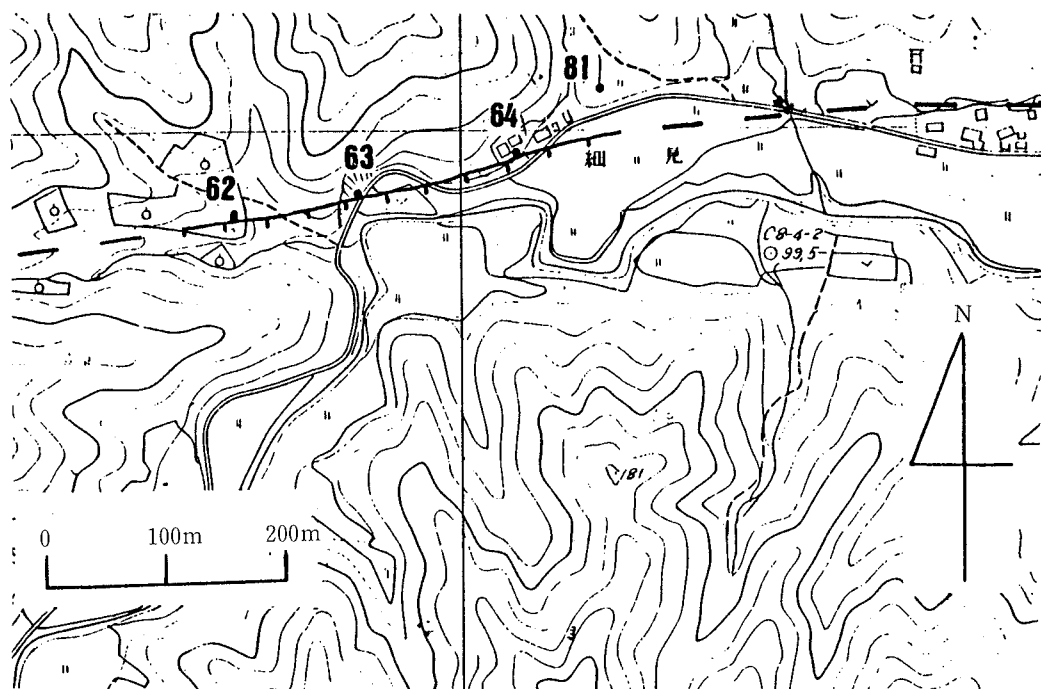
1 図 鳥取市口細見 (63：断層露頭)

〈観察事項〉 口細見には、津屋(1944)が論文中に書いている露頭がある(63)。この露頭は断層角礫帯が北85°東・54°北落ちであり、その両側は黒雲母花崗岩がある。この断層角礫帯が断層である(写真3)。露頭の西側の小滝にも2枚の小断層があることを津屋は報告している。法華経祈禱所前庭の地割れも風化により不明であった(62)。谷口吉次氏の水田は耕地整理により地震直後の原形を止めておらず、水路も整備されていた。このため、位置走向などは聴取による確認しかできなかった(1983年)。

〈考察〉 津屋(1944)の報告している祈禱所前の地割れは現在残っていない。しかし、祈禱所の小漠の岩に割れ目(走向北85°西, 傾斜70°北落ち)がみられる(62)。これは、走向・傾斜ともに祈禱所入口の道路の花崗岩の断層の延長状にあると考えられるが、断層粘土・断層角礫岩もなく、鳥取地震に際する断層運動によってこの割れ目が出来たかどうかは不明である。祈禱所入口の道路右側にある大露頭が、鳥取地震の時に動いたことを津屋が報告している。その変位量は断層の北側(上盤)が南側に対して東方に数10cm動いたと確認されている。現在この露頭はネットで覆われているために詳しい調査が出来ない。

また、谷口氏の述べた水田に断差がついたことに関しては、露頭にでている断層と走向などに大きな差があり、露頭の断層上のものとは考えられない。また、水田の食い違いがこの断層の副断層であるかも不明である。この水田より30m程度東にあった用水路が20cm程度割れていたのは、断層上に水路があったからであろう。しかし、断層として追跡できるのはここまでで、口細見部落内には何の地変もみられなかった。

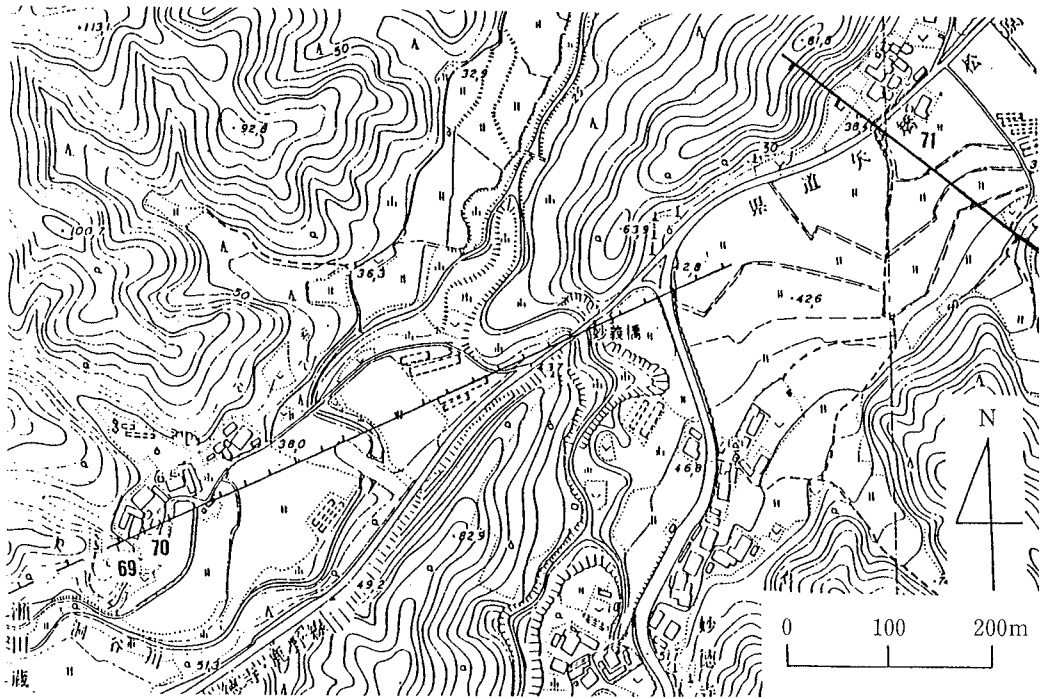
J 図 鳥取市吉岡温泉町瀬田蔵・新町 (69：山根氏宅裏の断層露頭)

〈観察事項〉 この地点での露頭は、向かって右手が北、左手が南である。向かって右手には基盤の黒雲母花崗岩があり、これの左手の白兔層と不整合で接している。白兔層は直径10~50cm程度の石英安山岩質火山円礫岩から成っている。さらに白兔層は左手にある基盤と断層を境にして接している。断層面は、北60°~70°東, 70°南東落ちである。左手の基盤の上部に白兔層がないためにはっきりと断定は出来ないが、断層の南東側が相対的に上昇し、全体のずれの量は、2 m 以上であると考えられる(写真4)。

〈考察〉 瀬田蔵の断層では、露頭の断層の変位量が2 m 以上であるのに対して山根氏の談話によれば、20cm程度であった。これは1回の地震だけでこれだけの変位量が得られたのではなく、過去に何回もの断層運動がこの地点で起こったために、露頭(69)の断層の変位量が2 m にもなったのだと推定される。
