## 2000年鳥取県西部地震による落石災害復旧の事例

A case study of slope repair works against earthquake-induced rockfall damages  
due to the Tottori-ken Seibu earthquake, 2000

**Key words** rock fall damage, countermeasures against rockfall, Western Tottori earthquake

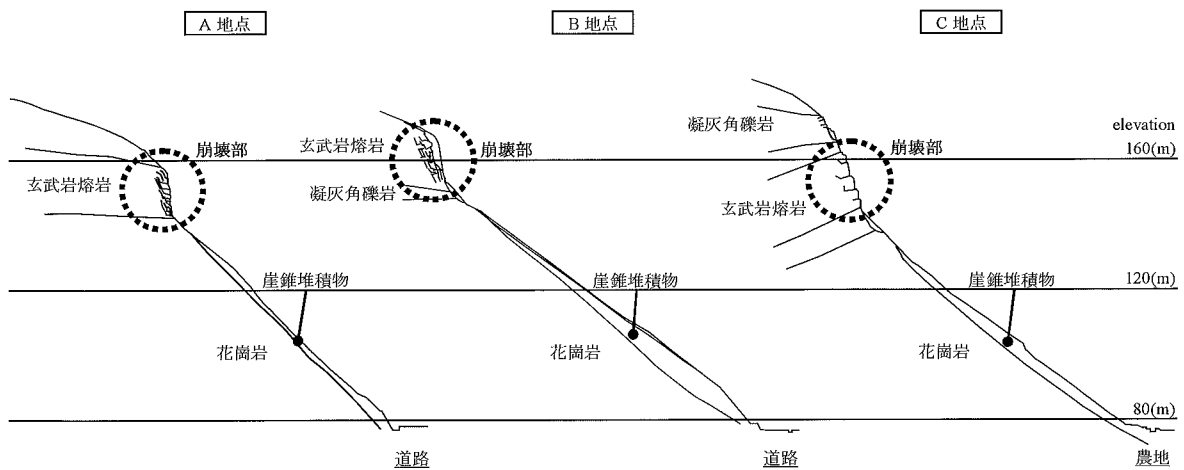
図-2 崩壊部分と地質・地形の断面図[2][3][4]修正・加筆

呼称される県内に広く分布するものである。しかし、崖錐堆積物(この崖錐堆積物は転石や礫混じりの土砂よりなり、花崗岩・玄武岩・凝灰角礫岩及び凝灰岩を起源とする崩壊により供給されたものである)により広く覆われているため、直接確認できる部分は少ない。落石発生源となった急崖部を形成しているのはこの玄武岩熔岩であり、板状節理を伴い不安定な状態で存在している。[4]

今回の鳥取県西部地震による地震動により斜面崩壊が生じたが、それぞれの斜面崩壊の共通な特徴として、標高 140m~170m の岩壁に連続して分布する玄武岩熔岩の急崖部の緩みが主たる原因であることが挙げら

れる。この緩みは、玄武岩熔岩と花崗岩との不整合面からの湧水により、風化した花崗岩の表層侵食が進み上部の玄武岩熔岩は一部でオーバーハングし、このような状況が玄武岩熔岩の緩みを促進していたものと考えられる。以上のように、斜面崩壊は、節理の発達によりブロック化した玄武岩熔岩が地震動により不安定化し、崩壊に至ったと考えられる。崩壊は、トップリング崩壊であるが節理によりブロック化していることから落石となっている。[5]

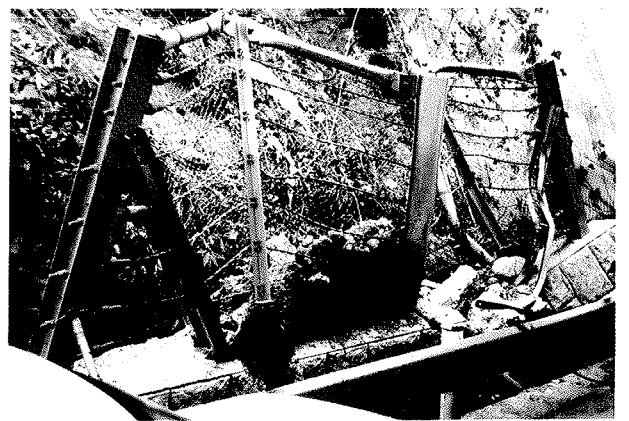
落石防止擁壁は幅 1m の水路コンクリートの上に設置されていた。落石防止擁壁の長さは 6m であり, 防護柵は両端と中央が H 形鋼の支柱からなっている岩塊の落石防止擁壁に衝突した状況は, 現地状況から次のように説明できる。地震により剥離し落下したが, 岩塊は落石防止擁壁の中央支柱と擁壁コンクリートに衝突した。

岩塊は、中央支柱を破損させるとともに、擁壁コンクリートを3ヶ所でせん断破壊させ、さらに落石防止擁壁底面と水路コンクリートの付着部を破断して、落石防止擁壁を道路側に転倒させた。岩塊と転倒した落石防止擁壁は、道路のガードレールを破壊して停止した(写真-5)。

落下してきた岩塊は、落石防止擁壁に衝突した後に道路を転げたり、河川側のガードレールに衝突した痕跡は認められなかった。したがって、岩塊は落石防止擁壁に衝突後、落石防止擁壁と共に倒れて停止したと判断した。

この結果、2m 前後の岩塊が落石防止擁壁に衝突しても、落石防止擁壁の支柱の破損、コンクリートの破壊や擁壁底面のコンクリートの破断は生じたものの、その程度で落石が停止したということは、設計よりかなり衝撃力に対して抵抗力があり、設計より期待されている以上に実際には許容範囲が大きいと考えられる。

写真-5 落石防止擁壁の被災状況  
(落石は防護柵に直撃し、支柱が破損、擁壁コンクリートが破損、擁壁が転落した。)

また、日野郡日野町の一例では、2m 近い落石が落石防止擁壁に衝突し、支柱の破損、擁壁コンクリートの破壊、擁壁底面のコンクリート付着部の破断により、擁壁を転倒させて停止した。このことから、構造物がこの結果により、設計上期待されている以上に実際に落石運動エネルギーを吸収していることが明らかとなった。

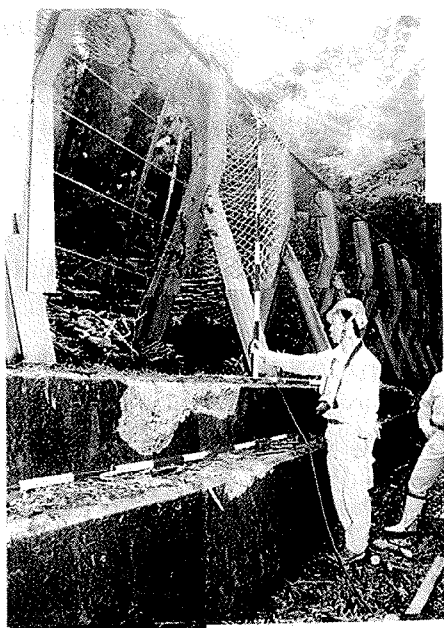
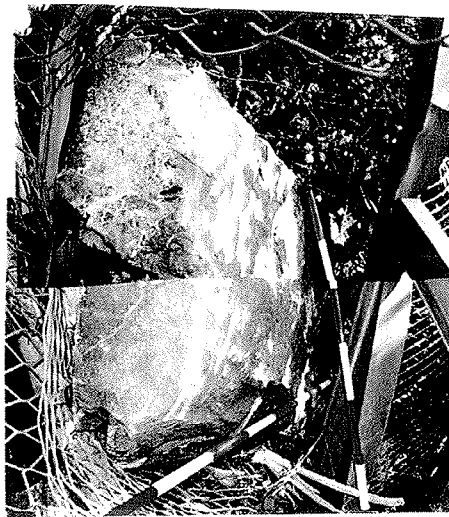
写真-7 根雨地区の落石被害

斜面は、勾配約40°～50°の急斜面で、急傾斜地崩壊危険区域に指定されている。今回の地震で露岩部では、緩みが生じて亀裂が開いたり、浮石部が分離し、ずり落ちたり、転石となって落下している。落石の範囲は大きいもので約2mに達し、落石災害が危惧される。

写真-7に示すように、根雨地区においては径1.0～1.5mの巨石が入型落石防護柵のネットを突き破って、斜面下部まで落下し、待ち受け擁壁に当たって停止した。

また、斜面全体の状況は、鳥取県西部地震の伴う震動によって露岩部が緩み、亀裂が発達したものや、浮石化したもの、落下したものが至る所で確認できた。
