2000 鳥取県西部地震による下水道施設の被害 (2)

Damages to the sewerage system by the Tottori-ken Seibu Earthquake, 2000
Hisashi FUJIMURA

Department of Civil Engineering, Faculty of Engineering Tottori
University .Tottori,680-8552 Japan
E-mail:fujimura@cv.tottori-u.ac.jp

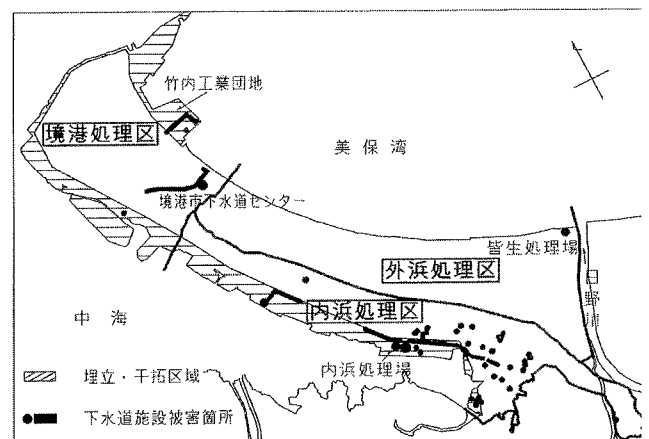
図-1 下水道被害分布図

図-1は、下水道被害分布図である。それによると、内浜処理区及び境港処理区は、外浜処理区に比べ埋め立て・干拓区域が多く、地震による下水道被害も、その埋め立て・干拓区域の多い内浜処理区及び境港処理区に集中している。外浜処理区の場合、終末処理場である皆生処理場の被害は軽微である。

図-4の上部粘性土層と図-1の下水道被害図をみると被害を受けている地域と粘性土層の分布地域とがほぼ一致していることが伺える。

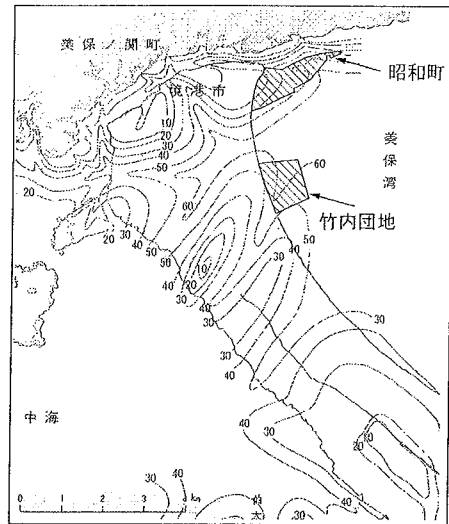
図-2²⁾ 支持層(N値50以上)の等深線

これらの図からわかるように、液状化発生の可能性が高いと思われる上部砂層の層厚は、最大10m程度であること、また埋立ての水深も最大10m前後であり、これらの層が全て液状化したとは限らず、比較的液状化発生層がうすかった可能性が高いと思われる。一方、上部砂層以深の地表構成に着目すると、図-2によれば、境水道付近は比較的支持層深度が浅くなっており、昭和町、竹内団地（両者とも埋立て地）のある場所では上部粘土層の層厚が厚くなっている。また図-3、図-4によれば、特に竹内団地付近では深くなっていることがわかる。また、半島中央から米子市内にかけては中海側に厚く粘性土層（Lc, Uc）が堆積しており、表層地盤が外界に比べ対照的に軟らかいといえる。つまり、地盤被害の差は、単に埋め立て地盤と上部砂層の層厚の差だけではなく、地域により軟弱な層の厚さや下部粘土層の存在の有無など、表層厚の違いとその土性分布の違いにより、地震動分布の違いにも影響し、ひいては液状化発生程度～地盤被害程度の差に現れた一つの要因と考えられる。³⁾

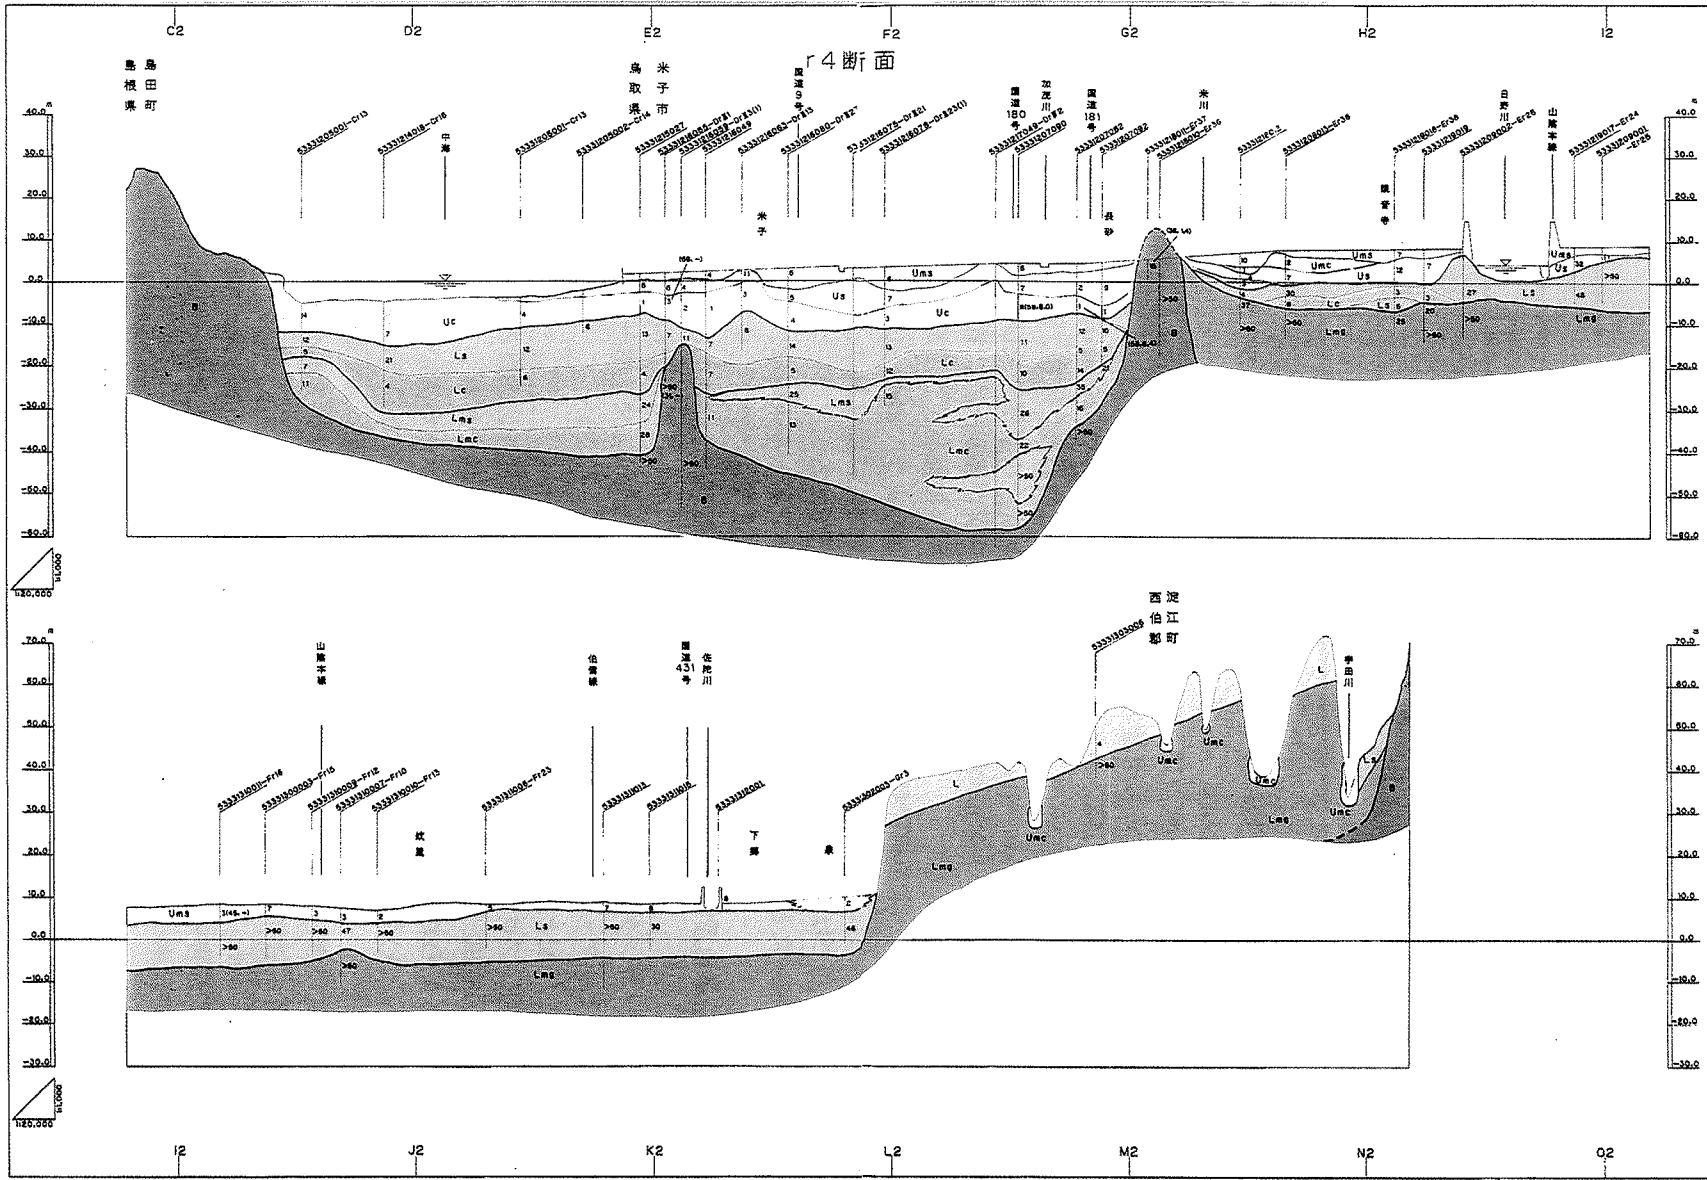
図 - 5 淀江町、島田町間、東西方向の地盤断面図

鳥取県西部地震ではすべての埋立て地が液状化したわけではなく、同一地区の埋立て地でも液状化の著しい場所とそうでない場所とが混在しており、埋立て材の性質や埋立て方法及び埋立て層以深の地層構成なども影響していると考えられる。埋立て地を除いた内陸部においては、顕著な液状化が発生したと考えられるような墳砂の痕跡は、あまり見られていない。このような埋立て地と自然地盤とで差が見られたことが被災の特徴である。これらの原因を考えるために、支持層の等深線を図-2に、上部砂層の等厚線図-3に、上部粘土層の等厚線を図-4に示す。また、図-5は淀江町～島田町に至る東西方向の地盤断面図を示す。

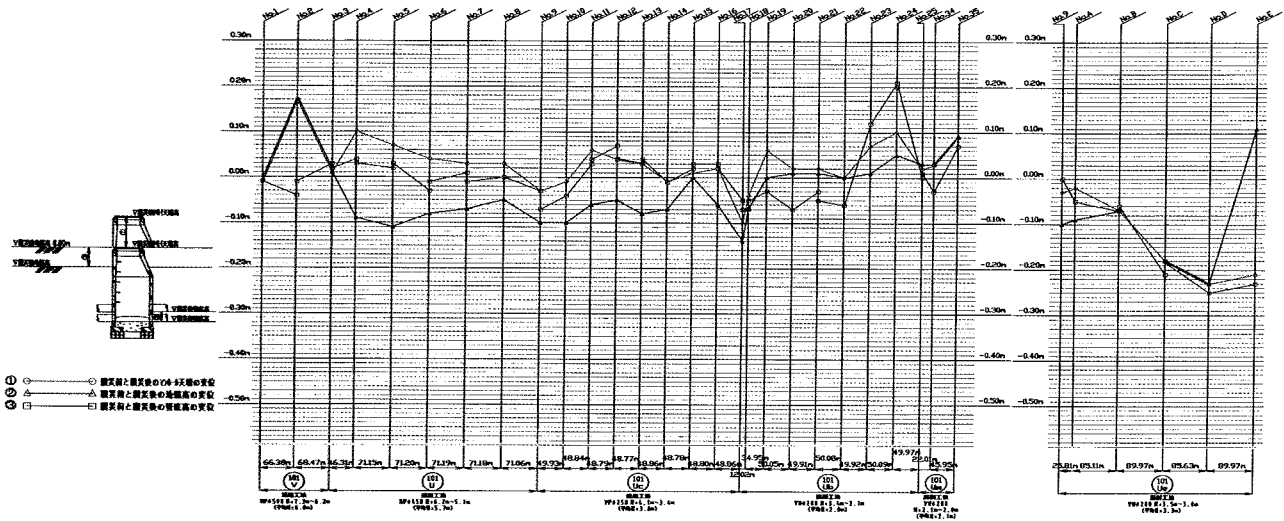
図-7 マンホール変位量断面図

下水道管渠の被害を見てみると、液状化による被災（墳砂、側方流動、地盤沈下等）が多く、マンホール蓋や本管に被害（浮き上がり、沈下、クラック、ズレ、たるみ、破損、逆勾配等）が確認された。特にマンホール直壁部及びマンホールから一本目の管渠で被災が多かった。震災前と震災後のマンホール天端高、地盤高、管底高の変位を示す。変位の様子は以下のようなものである。（図-6、図-7）

- ・全体的に変位量は、0.20m程度の浮き上がりとし下である
- ・マンホール天端は、浮き上がりとし下の割合が同程度であった。
- ・地盤高は、全体的に沈下する傾向が多い
- ・管底高も、全体的に沈下する傾向が多い
- ・管底高は、マンホール天端及び地盤高と比べて変位量が少ない

等の現象から、液状化の発生による被災が明確である。また、変位量から開削区間の変位量は、推進区間に比べ相対的に大きい。このことは液状化により開削工での埋め戻し土が、著しく流動沈下し、マンホール構造被害や地盤変状に影響を及ぼしたと思われる。

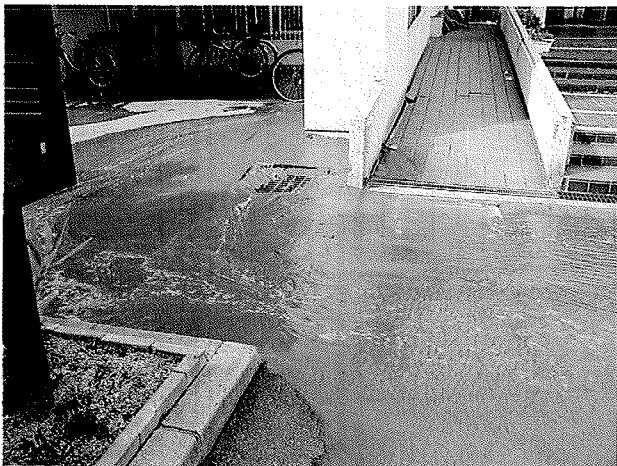
写真-1、及び写真-2は、米子市児童文化センタービル周辺で地中から噴出して地面を流れる噴水の様子である。樋口氏の話では、墳砂は振動直後に始まり、15分間くらい続いたとのことであった。

写真-1 米子市の児童文化センタービル周辺で噴出して流れる地下水（撮影：樋口氏）

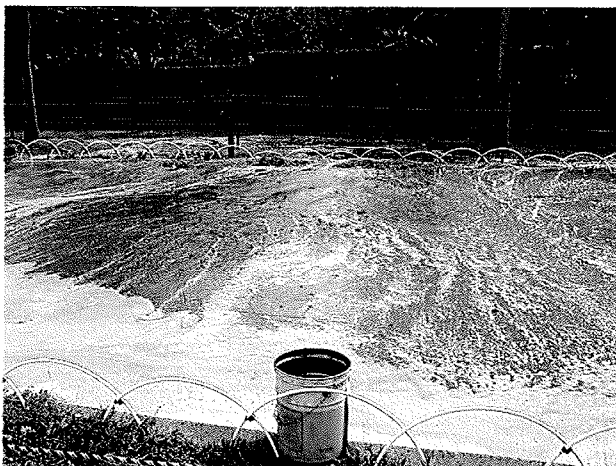
写真-2 米子市の児童文化センタービル周辺で噴出して流れる地下水（撮影：樋口氏）

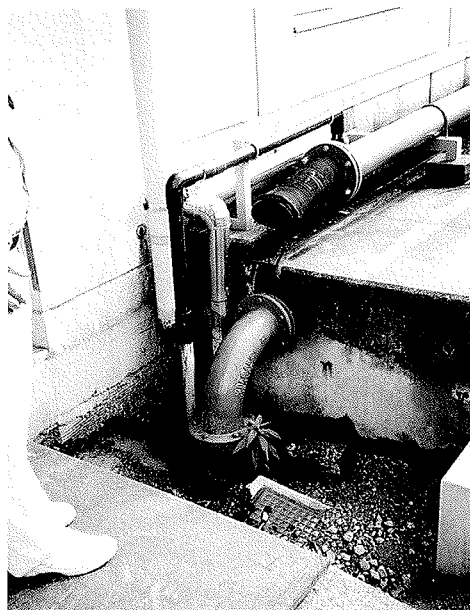
写真-3 主ポンプ棟配管破断被害

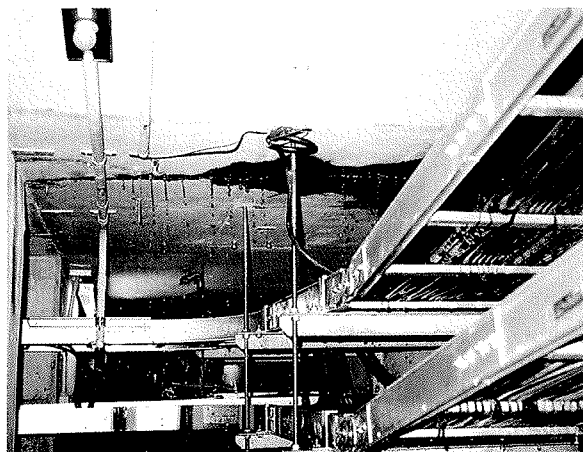
管廊(電廊)内のクラックは、継手部(伸縮目地)以外の中央付近に2箇所発生している。この原因としては、両端の施設で固定された応力が中央付近に集中し発生したものと考えられる。

写真-4 管廊クラック

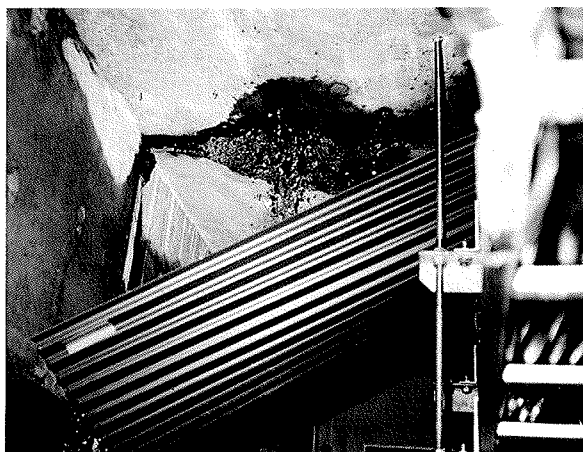
写真-5 管廊クラック被害
