2000 鳥取県西部地震による下水道施設の被害

Damages to the sewerage system by the Tottori-ken Seibu Earthquake, 2000
 Hisashi FUJIMURA, Takeshi IWATA^{*1}, AKIHISA YOSHINO^{*1}, SUNAO TAKAGI^{*1},
 Kouji TANAKA^{*2}, Toshio MORIWAKI^{*2}, Kiminori YAMAMOTO^{*2},
 Takaaki SHIINOKI^{*3}, Kazuo MATSUMOTO^{*4}

Abstract: The earthquake occurred on the 6th of October 2000 in the western part of Tottori prefecture, nicknamed Tottori-ken Seibu Earthquake 2000, caused a lot of damage to the sewerage system, including sewer pipelines and treatment plants, in the coastal region called Yumigahama. This region covers Yonago and Sakaiminato cities. In this study, the overall damage to the sewerage system in the study area is assessed, and a statistical analysis is carried out. Besides, the damage characteristics are summarized based on field surveys and engineering design aspects of damaged structures. Some areas, particularly Takenouchi Danchi in Sakaiminato city and Uchihama sewerage treatment plant in Yonago city, suffered from severe liquefaction. The damages in these areas are studied in more detail, including the geological characteristics of the area.

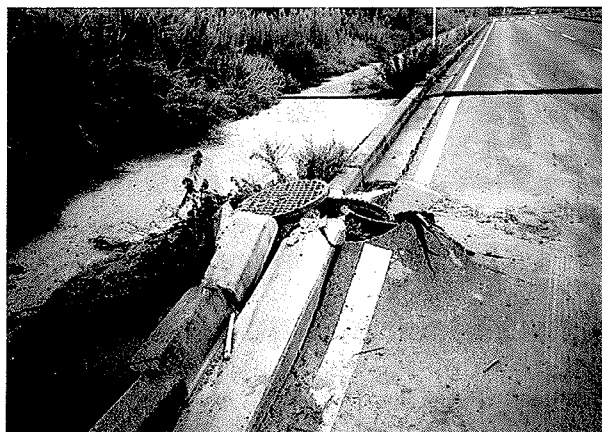
被害は、マンホールや本管で発生しており、浮き上がり・沈下・クラック・ズレ・たるみ・破損・逆勾配等の変状が確認された。特に、マンホール直壁部とマンホールから1本目の管渠で被災が多かった。また、図3は震災前と震災後のマンホール天端高及び地盤高の変位量を示したものである。その結果、地盤高は全体的に沈下し、マンホールは浮き上がる傾向が確認された(写真1～写真3)。

団地内のいたる所で液状化に伴う噴水・噴砂が見られ、被害の主原因は地盤の液状化によるものと考えられる。また、周辺地盤の液状化の判定を行ったところ、 P_L 値(液状化指数)が14となり「液状化の危険性が高い」という判定結果が得られた。

写真1 マンホールの破損

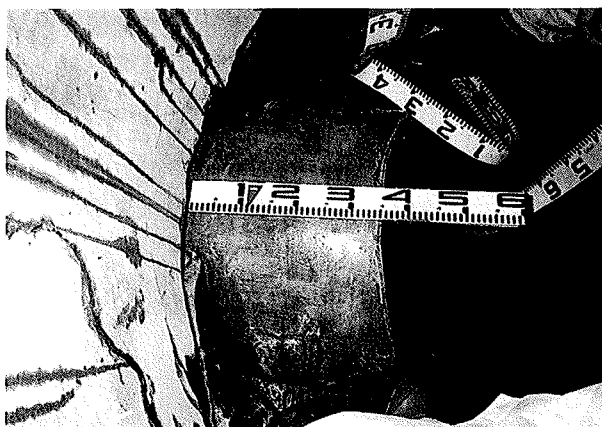
写真2 本管の抜け出し

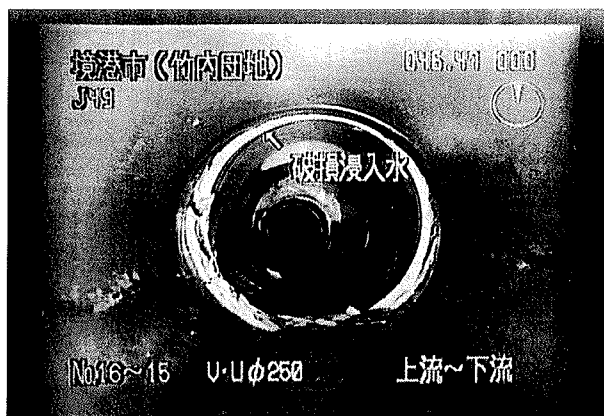
写真3 本管の破損・浸入水

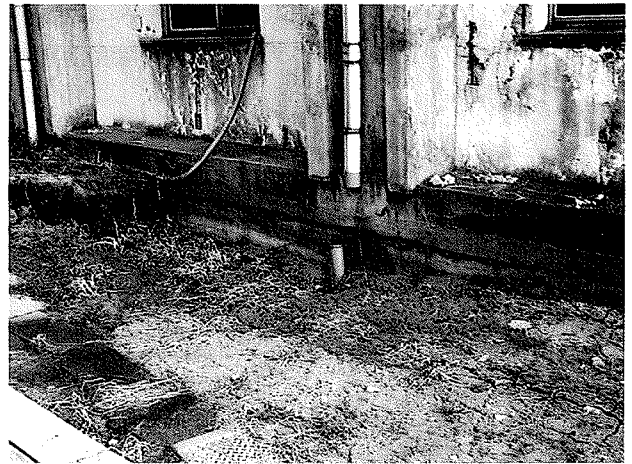
また、管理棟周辺の地盤が最大 50cm 程度沈下し、施設と接続されていた配水管の破断、場内舗装の亀裂、管廊の目地開きによる地下水の流入等が生じた。本施設内の下水道管渠の被害は、被災率約 30%を示し、一般の下水道管渠にくらべ大きかった(写真-4、写真-5)。

等の地質条件から、液状化により周辺地盤が沈下して生じたものと考えられる。

写真-4 施設周辺の配水管の破損

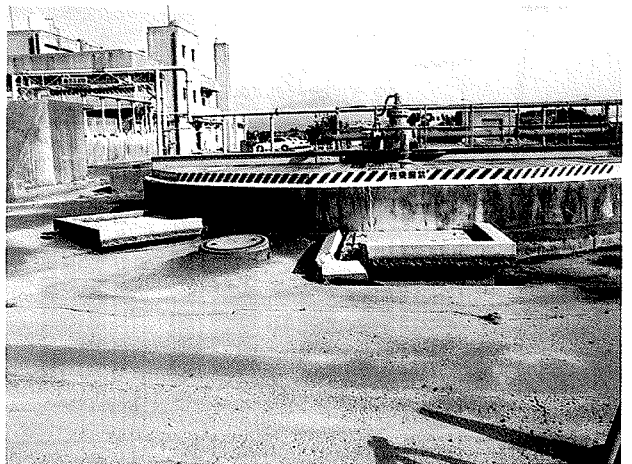
写真-5 周辺地盤の沈下
