1991年の台風19号による森林の風害について

橋 詰 隼 人*

On the Forest Damage caused by "Typhoon No.19" in 1991

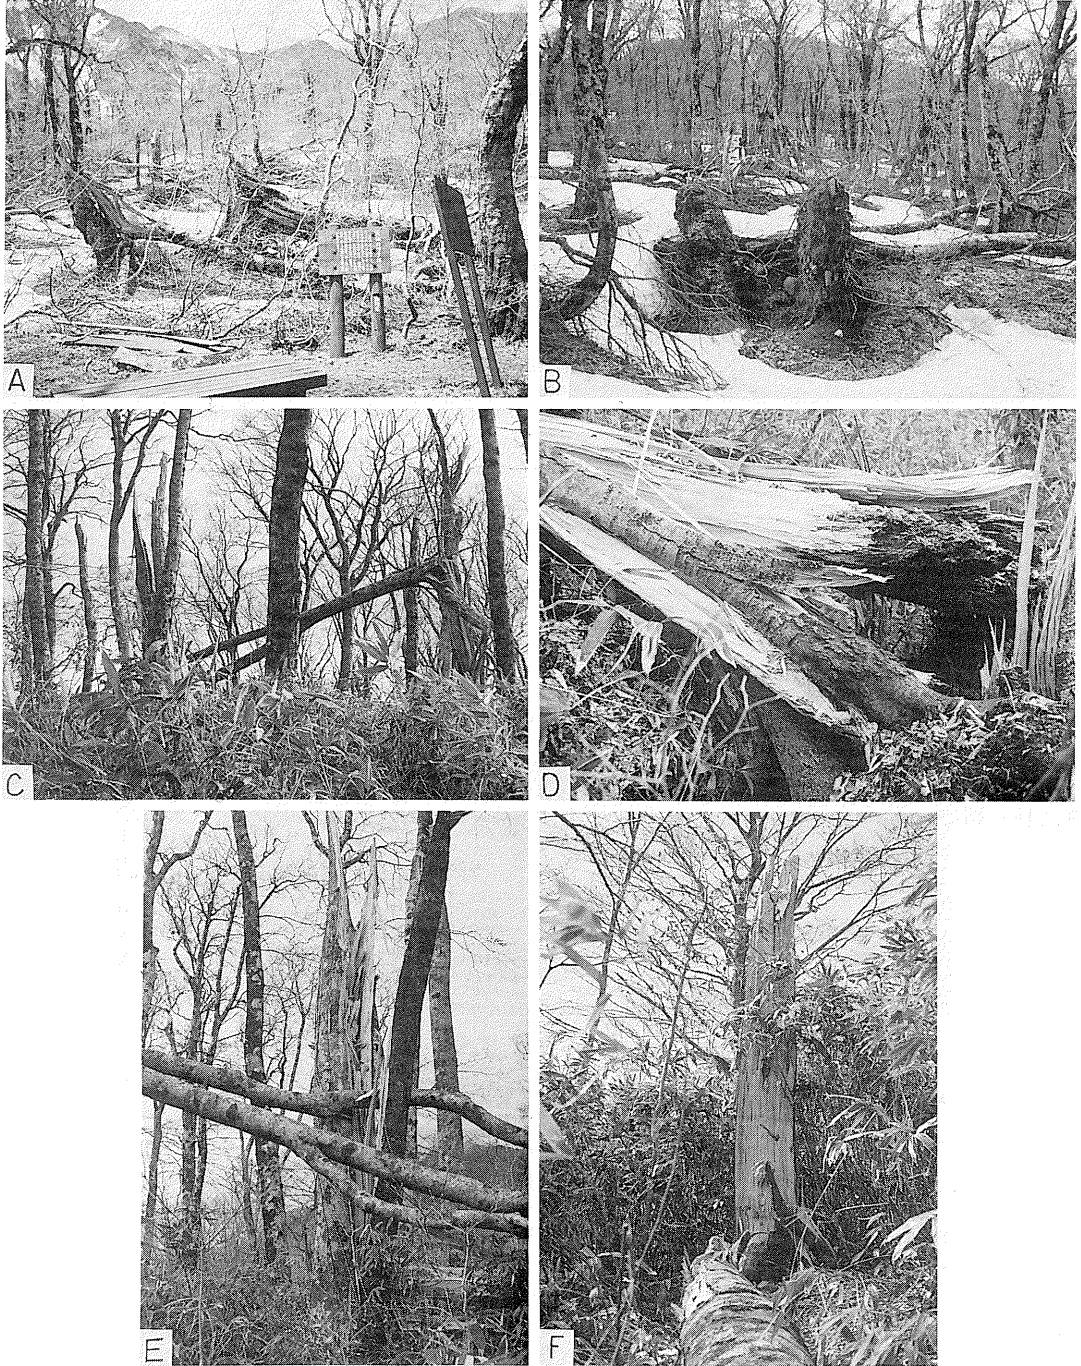
次に被害形態についてみると，各林分とも根返りが最も多く，次いで幹折れが多く，根元折れ，根切れなども少し見られた（表1）。幹折れ，根元折れは腐朽菌の入った木で多く見られ，幹の空洞部や腐朽部で折れている（写真1）。根返りの方向は，元谷と大休峠では北西方向，烏ヶ山では東方向が最も多かった。

写真1 大山地区のブナ老齢林における被害の状況
A～B：大休峠付近の被害状況 C～F：幹折れの状況（烏ヶ山）
Dは根元が空洞になっている。Fは材質腐朽病に侵されている。

幹折れ木の折損高は、烏ケ山では平均6.9m, 大休峠では平均4.4mであった(表1)。個体差が大きく地際部で折れたものから地上10m以上の高い所で折れたものまで見られたが、地上8m以下で折損したものが多かった(図4)。相対折損高(折損高/樹高)は0.1~0.6で、バラツキが大きかった(図4)。幹折れは腐朽の入った所や幹の二また部分で折れたものが多く、折れ方も縦に長く裂けたもの(裂断)やねじれ折れなどが多かった(写真1)。

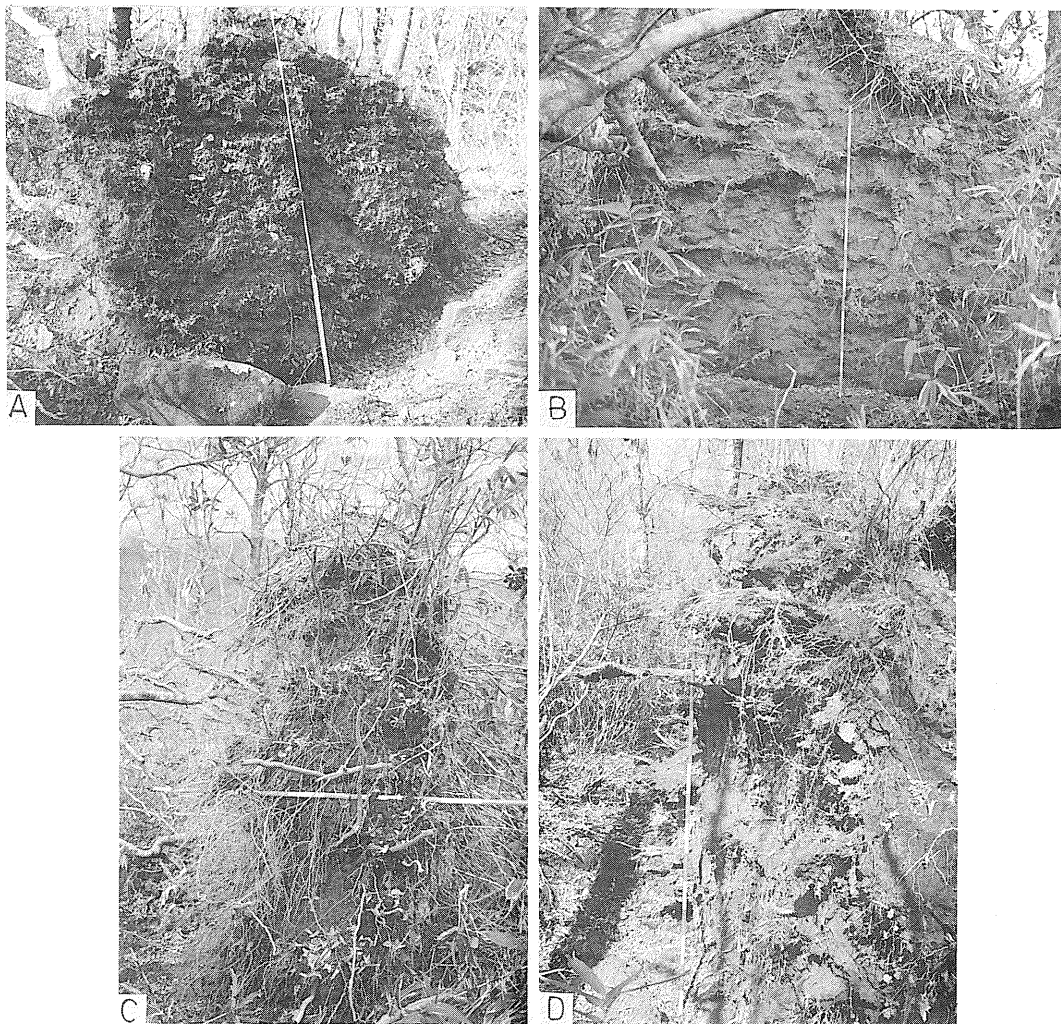
根返り木は根系が大きな鉢になって倒れており、表土はけずり取られて大きな穴があいている。ブナの根系はほぼ円形に広がっているが、根返り木では根系が全部剥離していないので最大根張り直径と深さを測定した(表2, 図2, 3)。根張り直径は、大山元谷では平均3.9m, 烏ケ山では平均4.6m, 大休峠では平均4.2mであった。最大は胸高直径114cmのもので8.2mであった。根張り深さは大山元谷, 烏ケ山, 大休峠でそれぞれ平均0.9m, 1.1m, 1.0mで、最大は1.9mであった。大山元谷は火山砕屑物の堆積土で傾斜が急で表土はあまり厚くない。烏ケ山は表層に火山灰が堆積し、緩斜地で表土は深い。しかし、根張りの深さは林分によって大きな差は見られなかった。ブナの根系は小・中径の斜出根によって形成され、水平根は著しく広がり大きいがあまり深く入らない(写真2)。大山のブナ林では根張りの深さは、0.8~1.2mのものが最も多かった。胸高直径と根張り直径との関係については正の相関関係が認められ、直径の大きい木ほど根張りが大きく広がっていた(図2)。胸高直径と根張り深さとの相関関係は高くなかった。斜面の位置、傾斜度などによって土壌条件(土層の厚さ、水分条件)が著しく異なり、それが根系の発達に影響している。大径木でも急斜地や尾根の土層の薄い所に生育しているものは根が土中深く侵入せず横に広がっている。

写真2 登難認め木の根張りの状況

A : 大山元谷, 安山岩の砂礫質土壌の根張り木 (胸高直径63cm, 樹高18m, 根張り直径5.3×3.5m, 根張り深さ1.2m)。

B ~ D : 烏ヶ山の平坦地の根張り木。

Bは胸高直径68m, 樹高23m, 根張り直径5.8×3.9m, 根張り深さ0.9m。

Cは胸高直径68m, 樹高27m, 根張り直径5.9×3.4m, 根張り深さ1.5m。

Dは胸高直径64m, 樹高21.5m, 根張り直径5.9×4.4m, 根張り深さ1.0m。
根張り木の根張りの底面は平板状で, 細根が層状に見られるが, Dのように
やや太い根が突出しているものもある。

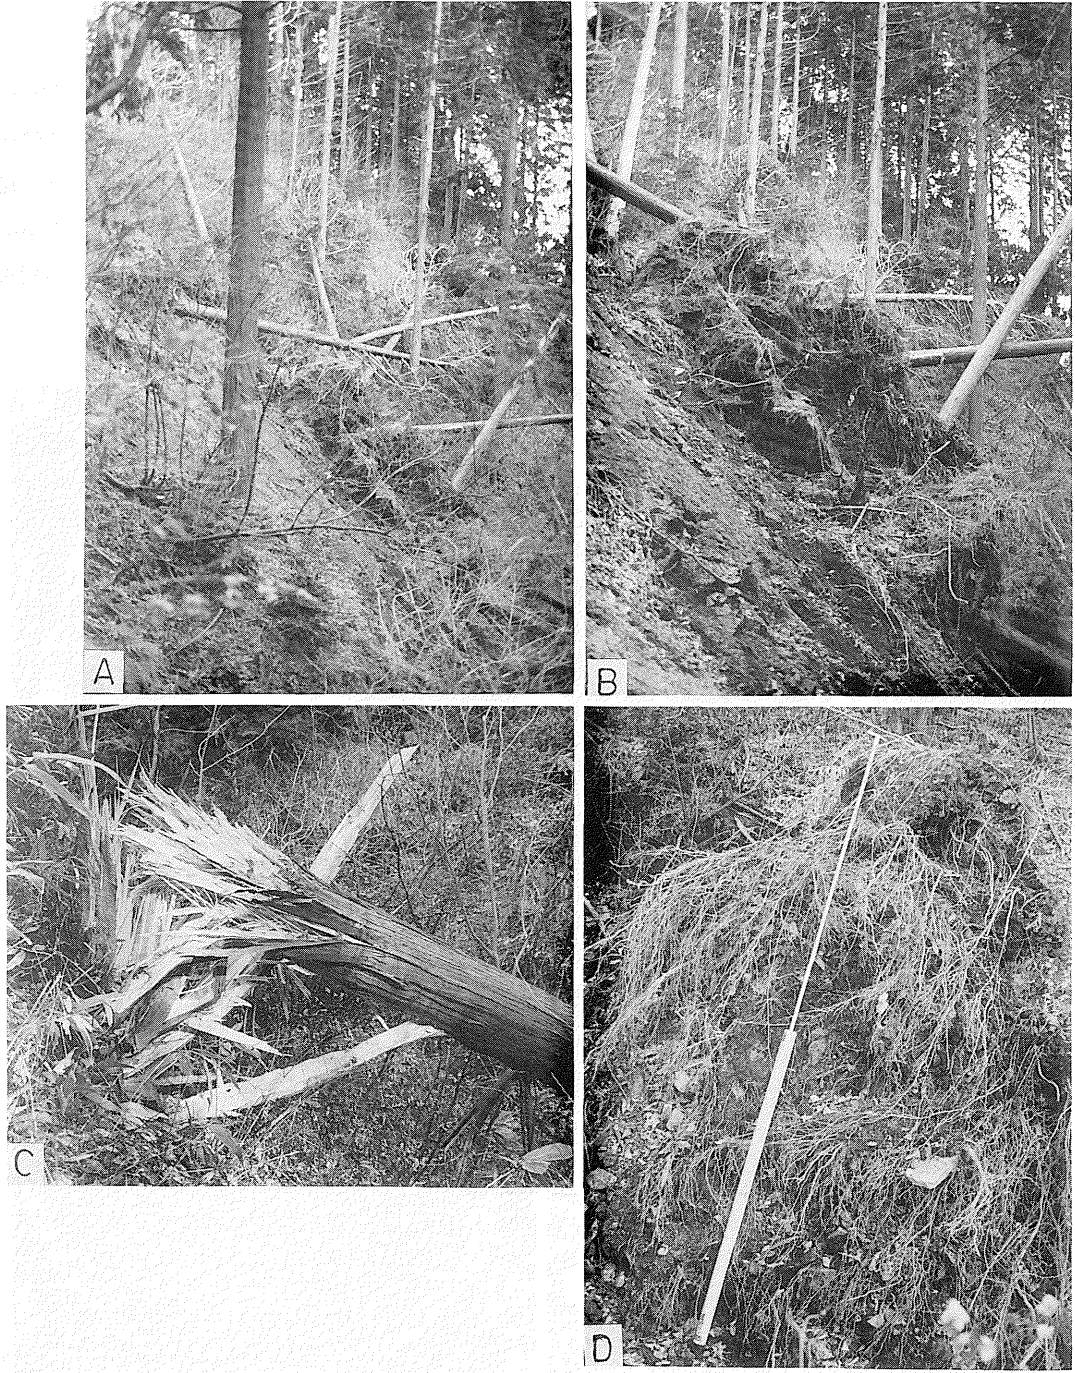
倉吉営林署山口奥国有林の保残帯の中で局地的に被害が発生した(表5, 図6, 写真3)。被害は大部分が根返りで幹折れは少なかった。谷筋の南向斜面の35°以上の急斜地で多く発生し、

被害率は13~24%であった。北向斜面や緩斜地では暴風害は発生しなかった。西向斜面の保残帯の林縁部でも散発的に風倒被害が発生した。倒木の方向は、谷筋では主に東ないし北東方向であったが、保残帯の林縁では北方向が多かった。被害木の平均胸高直径は28~36cm, 平均樹高は15~22mであった。根張り木の根張り直径は1.7~4.4m, 平均2.6~3.5m, 根張り深さは0.4~1.3m, 平均0.8mであった。胸高直径と根張り直径との関係については正の相関関係が認められた ($r = 0.485$)。しかし、胸高直径と根張り深さとの間には相関関係は認められなかった。

写真3 倉吉営林署山口奥国有林の84年生ヒノキ林の被害状況
A～B：急斜地における根返りの状況
C：根元折れ木
D：根返り木の根張りの状況

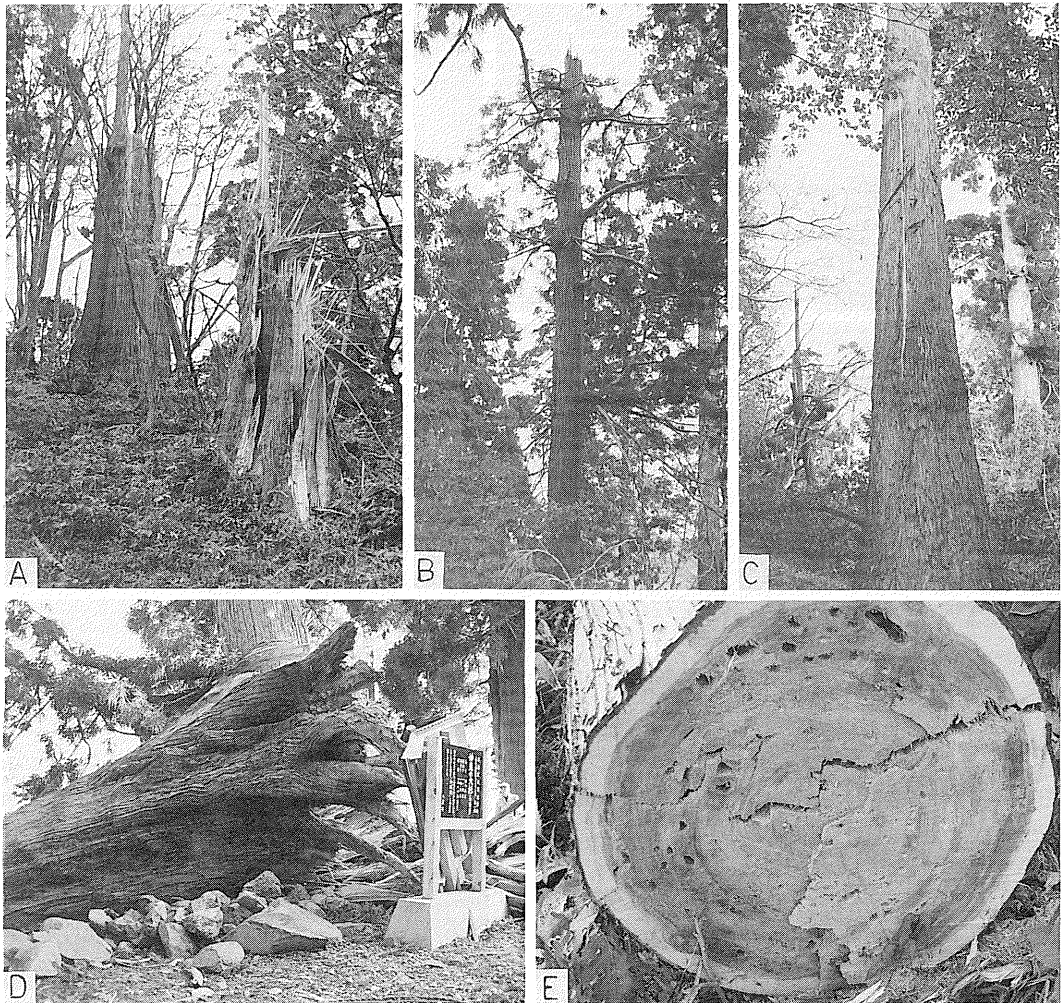
八鹿町の調査によると、名草神社境内のスギ林では43本が暴風の被害を受けた（表6、写真4）。内訳は、全倒13本（30%）、幹の途中折れ14本（33%）、幹の先端折れ15本（35%）、その他幹の縦ひび割れ1本である。43本の中で特別母樹が14本（全倒3本、幹折れ11本）被害を受けた。境内に兵庫県最大の巨木スギ、国指定天然記念物妙見の大杉（夫婦杉、幹周り11.4m、樹高48.5m）があるが、根元から折れて転倒した。老木では根元が空洞になったもの（夫婦杉）やスギ蓮根腐病によって心材部が侵され腐朽孔の入ったものが見られ、これらが被害を受けている。

写真4 兵庫県八鹿町妙見山名草神社境内のスギ林（特別母樹林）の被害状況

- A：幹折れ
- B：幹の先端折れ
- C：幹の縦ひび割れ
- D：根元折れ（妙見の大杉、国指定天然記念物）、根元は空洞になっている。
- E：スギ蓮根腐病に侵された木
