台風8719号による東郷町舎人川流域における
果樹園の崩壊

奥村武信*・竹内善一**・大谷誠一***

**Slope Slips among Orchards in Toneri Basin,
Togo, Tottori Created by Typhoon 8719**

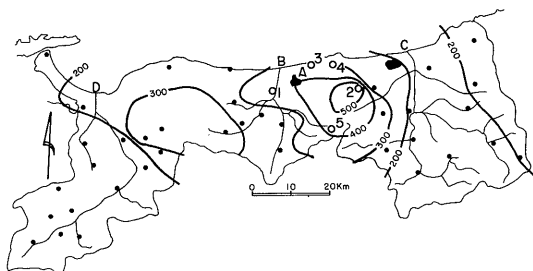
第1図 総雨量分布図

ここで、台風19号による鳥取県中部における降雨特性について述べておく。台風19号の通過に伴う10月16日及び17日の県内の総雨量分布を第1図に、また県中部の幾つかの雨量観測所における降雨特性を第1表に示す。⁶⁾

総雨量は、気高郡鹿野町での586mmを最高に、三朝町中津で449mm、倉吉市大塚で357mmが観測され、県中部の殆どが300mm以上の降雨域となっている。最大時間雨量は倉吉市大塚で78mm、泊村石脇で64mm、青谷町青谷で60mm等である。倉吉市で観測された1893年から1986年までの94年間の年最大雨量^{4,5)}からHazen法を用いて確率雨量を計算すると、倉吉市で観測された最大24時間雨量の超過確率は0.04%、中津での24時間雨量442mmで評価すると0.01

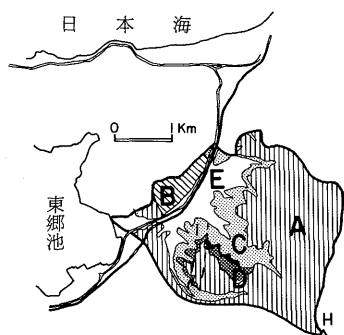
第2図 流域地質図

第2図は流域の表層地質図³⁾であるが、流域を界する山群は比較的新しい時代の安山岩類に広く覆われ、板状節理の発達が著しい。その基盤をなし山麓部に広く露出する黒雲母花崗岩は粗粒で、風化してマサ化しやすい種類のものである。火砕岩層や玄武岩の分布も見られる。

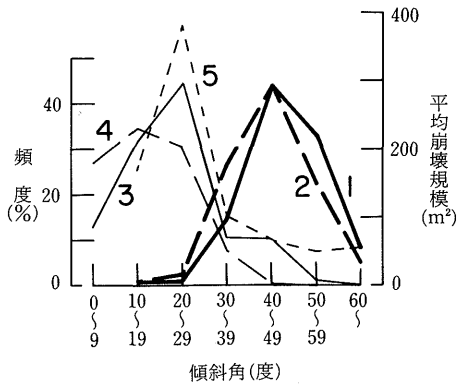
第3図 崩壊面の傾斜度及び地形図から読み取った果樹園の傾斜度分布
1：機械造成果樹園内崩壊，2：人力造成果樹園内崩壊，3：機械造成果樹園傾斜度，4：人力造成果樹園傾斜度，5：平均崩壊規模

園の傾斜度分布と、造成方法に無関係に各傾斜階ごとの平均崩壊面積を示す。自然傾斜度が 20° 以下あるいは比較的容易にこの程度の傾斜に修正できる斜面が果樹園造成に都合が良いとされる⁷⁾が、それ以上の傾斜面にも多くの果樹園を造成していることをこの図は示している。そして、人力造成地は人家に近い比較的緩傾斜の山麓や平坦地に多く分布するが、機械造成地は奥地の稜線近くの若干急傾斜の部分に大規模に造成されている。このことが、何よりも崩壊率の高くなった原因である。図に現われる機械造成の緩傾斜は、尾根線・稜線近傍でのそれである。

ところで、調査果樹園の傾斜分布と崩壊地のそれはまったく異なるパターンになっている。果樹園面積では低い頻度にすぎない $30\sim 60^\circ$ の傾斜の崩壊面が多く、崩壊面の最頻傾斜は果樹園面積での最頻傾斜より2階級も高い $40\sim 49^\circ$ の範囲にある。地形図に忠実に表現することが出来ない、その多くは人工的に創出された微地形がこれらの崩壊に強く関与している。そして機械造成地の方が若干急傾斜の方に分布するのは、創出された急斜面の多さを示すものであると考える。

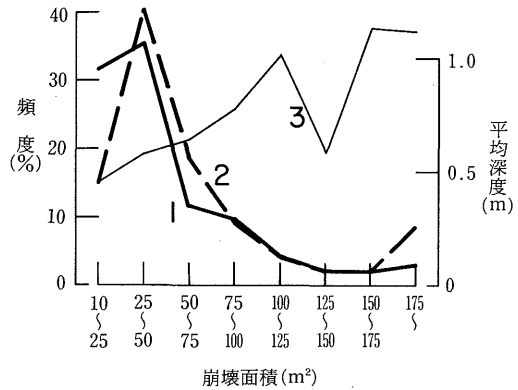
第4図 崩壊面積の頻度分布
1：機械造成果樹園，2：人力造成果樹園，3：平均崩壊深度

第4図は、崩壊面の斜面積の頻度分布と各面積階での平均深度を示す。面積は崩壊最大長とこれに直角方向の平均幅の積で評価した。

人力造成果樹園よりも機械造成地でとりわけ小規模な崩壊の多いことが読める。機械造成地で、 50m^2 以下の崩壊地が60%以上も数えられることに注目する必要がある

人力造成果樹園の場合クワ等の農具で開墾されたもので、人工的な階段は少なく低い。そして果樹の枝は斜面方向に伸ばされ、至る所に竹や鉄の支柱が配置される。そのため崩壊が発生すれば、傾斜が緩くなる個所まで比較的大きく崩れる傾向がある。これに対して、機械造成地では斜面は等高線状にかなり細かい階級が、しかも高い段差で切られ、植栽された果樹の枝は最大傾斜に直角の方向に延ばされる。段差は高く急であるから崩壊発生機会は多くなる。しかし浅い崩壊であればこの段差で停止してしまうであろう。多発した規模の崩壊の平均深度は 0.7m 程度までのものが多く、機械造成された段差はその拡大を阻止できる。

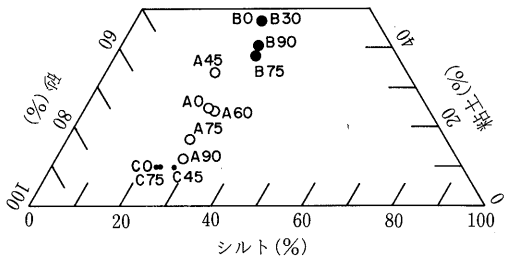
第5図 土性図
(記号・数字は、試孔・深度を示す)

各試孔・各層の土性を三角座標にまとめたものが、第5図である。いずれの層でもシルト成分の比率は20~30%であり変わらない。試孔Cや試孔Aの下層で砂分50%以上の砂質ロームであるのに対して、試孔Bの全層及び試孔Aの中層で粘土質となっている。

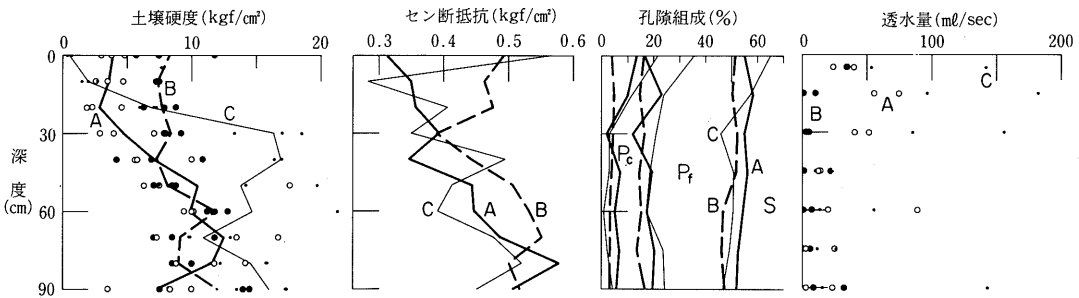
第6図 各試孔・土層の物理性の変動
A, B, C : 試孔の記号
孔隙組成図における Pc : 粗孔隙, Pf : 細孔隙, S : 固相

まず、土壌硬度について考察する。図には、3回の測定値とその平均値の変動を示した。林地の試孔Cでは、浅層は低木・林床植物の根系が多く腐植も多いので硬度は小さいが、30cm層迄に急激に硬度を増し、他の試孔での値を大きく凌ぐ。果樹園地では40cm以深では試孔AもBも差はないが、上層部では果樹の細根発達を促すための剪根作業や坪を掘っての施肥作業のために攪乱されることの多い位置の試孔Aと種々の作業に際して通路となり踏み固められる部分の試孔Bでは明らかな差がある。

つぎに、土層のセン断抵抗をみる。簡易ペーンセン断試験で得た強度定数から計算した、圧力0.66kgf/cm²の時のセン断抵抗値の各土層における変動を示した。硬度が高かった試孔Cの深層で小さい値で変動が大きくなっているが、これは固い土層に差し込んだペーンが試験中に土層から浮き上がったためであり、試孔AやBのいわゆる

さて、土層のせん断抵抗は深くなるほど増加するのが一般的であるが、試孔Aでは40cm層で若干低下し、試孔Bでは地表での高い値から30~40cm層まで漸次低下し、その後増加傾向に移行する。このようにせん断抵抗値の小さい層が30~40cmに存在することは、崩壊実態調査での最頻崩壊深度がこの深さであったことと対応する。林地では、測定法の不適切さによる若干の変動を含むが、果樹園地の土層に見られるような特異な層はなく、土層深度の増加に対してせん断抵抗値は増大しており、果樹園地に比較して安定であるといえる。

今回の台風による豪雨のような場合、雨水がまず浸透するのは最小容気量で示される大きな孔隙である²。試孔Aでは、深さ30cmに最小容気量の小さい層があり、透水試験では深さ45cmに透水性の悪い層があるという結果を得た。透水性は最小容気量に左右されるので両者は似かよった変動をするはずであるが、15cmのずれがある。これは試料採取間隔の粗さによるものであって、この間隔が細かければずれも小さかっただろう。それはともかく、深さ30~45cmまでは最小容気量・透水性ともに急激に小さくなるといえる。浸透水はこの層の上で傾斜に沿って横方向に移動するはずである。この流れが崩壊を惹起する可能性は高い。試孔Cでも、最小容気量は深さ30cmから小さくなり、深さ45cmから透水性が悪くなる。しかし、試孔Cは試孔Aに比べ粗孔隙量が多いから疏水・貯留機能は高く、果樹園地の土層に比較して横方向の流れは発生しにくいと思われる。試孔Bは、各深さとも最小容気量が小さく透水性も悪い。豪雨の際の雨水は表面流になり、表面水型崩壊の原因となる。あるいは、表層で最小容気量の大きい根株近くへ流れを集中させることになる。

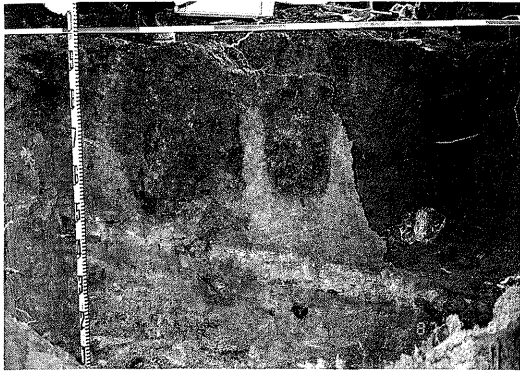
試孔A

試孔Aは根株から1.3m離れた場所に掘った。土層は深さ90cmまでに5層確認され、肥料孔の跡も見られ、太根、中根、腐根が点在し、細根も多数見られた。試孔Bは周囲の根株からそれぞれ3.5m離れた位置に掘った。土層は4つ数えられ、根量は試孔Aよりかなり少ない。試孔Cは、園地から10m離れたアカマツ、ヤマモミジ、ヒサカキ等の混交する林縁部で、林床にはシダが密生する。30cm以深はかなり新鮮な基岩もみられるが、節理沿いにはかなり深くまでアカマツ等の根が多く出現し、腐根痕も多く見られる。各試孔の土層状況を、末尾の写真に示す。
