寒冷地の RC 開水路側壁における
凍害劣化と診断手法に関する研究

Research on Frost Damage Deterioration and Diagnosis Method
of RC Open Channel Sidewall in Cold Region

周 藤 将 司

2014

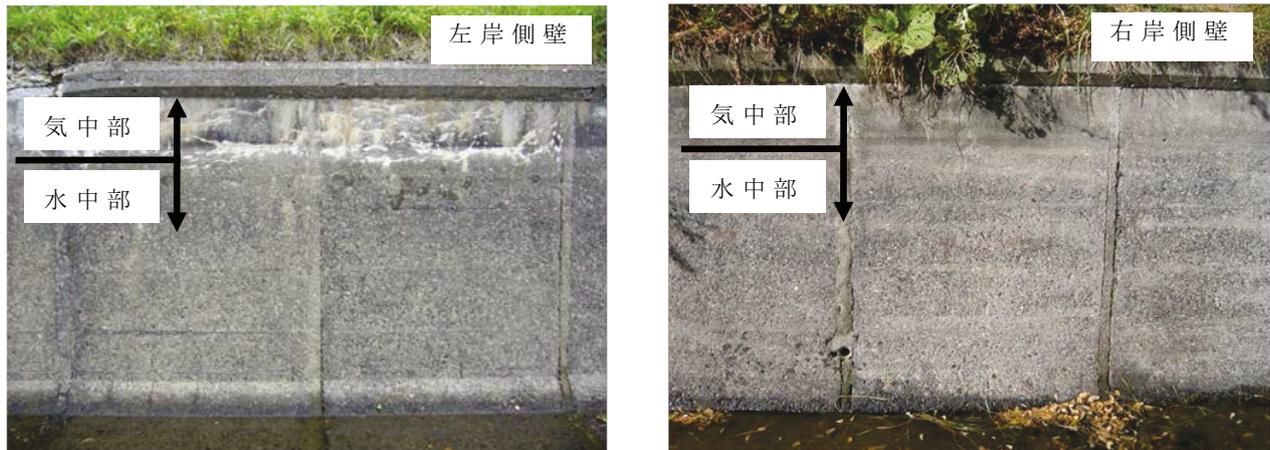
このように、RC 開水路の供用環境は様々であり、コンクリート構造物である RC 開水路に発生する劣化も、この環境条件に応じた特徴を有している。特に寒冷地においては、凍結融解の繰返し作用による凍害劣化が発生するが、構造物が置かれる環境条件の違いによって、凍害劣化による変状の発生状況も異なる。一例として、**写真 1-1** に同スパン内の左右岸の表面状態を示す。左岸側の気中部では、表面変状として水路長手方向に延びるひび割れが確認される。一方、右岸側では、特に目立った変状は確認できない。これらの凍害劣化による変状

写真 1-1 RC 開水路の左右岸における変状の違い

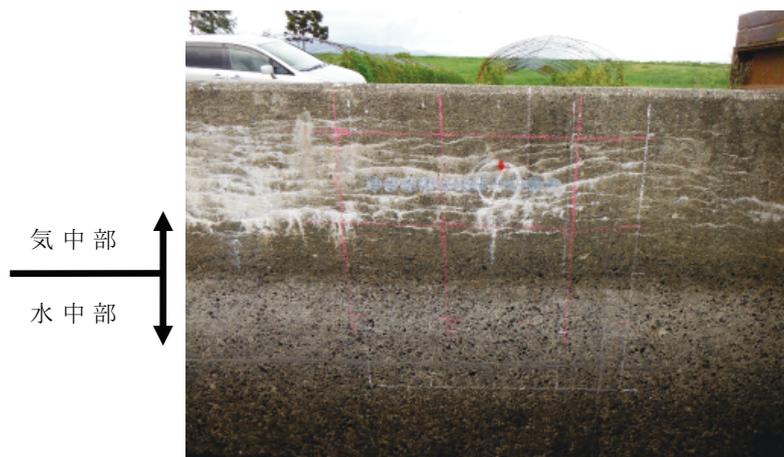
写真 1-2 RC 開水路側壁の表面のひび割れ

に示されるような水路長手方向に延びるひび割れである。ひび割れの発生場所は概ね気中部に相当する場所であり、灌漑期の水中部にあたる場所ではひび割れの発生はほとんど確認されない。緒方らは、このメカニズムとして凍結期ではなく、非凍結期の灌漑期の状態が影響を及ぼしていると考え、青野らの既往の研究から以下の考察を行っている[1-22]。

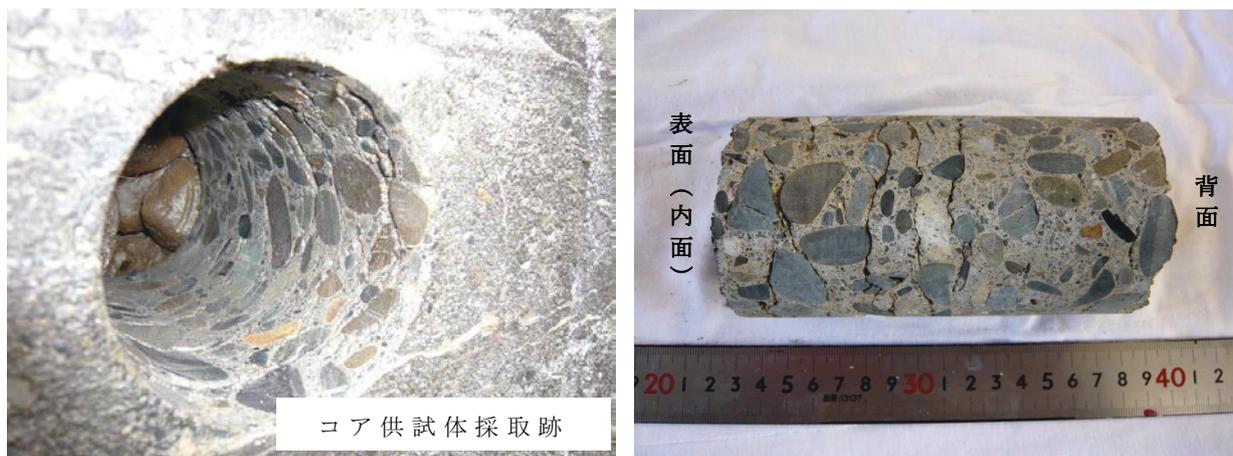
RC 開水路の表面変状については、上述のとおり説明される。一方、内部変状については、表面変状とは異なる方向のひび割れが生じる事例が報告されている。緒方らは、凍害劣化の進行した RC 開水路から採取したコア側面から層状ひび割れを確認している。写真 1-3 に層状ひび割れの発生状況を示す。層状ひび割れの発生メカニズムについては、次のとおりとして説明している[1-25]。RC 開水路は面的な広がりを持つ薄肉構造物であり、凍結期に受ける凍結融解作用は面的に作用する。凍結融解作用の要因である温度変化が面的に作用して内部に伝達されることで、部材厚方向に温度差が生じ、水分の凍結に伴う未凍結水の移動圧も部材厚方向に生じることで層状ひび割れが発生すると推察される。

写真 1-3 RC 開水路側壁の層状ひび割れの発生状況 [1-25]

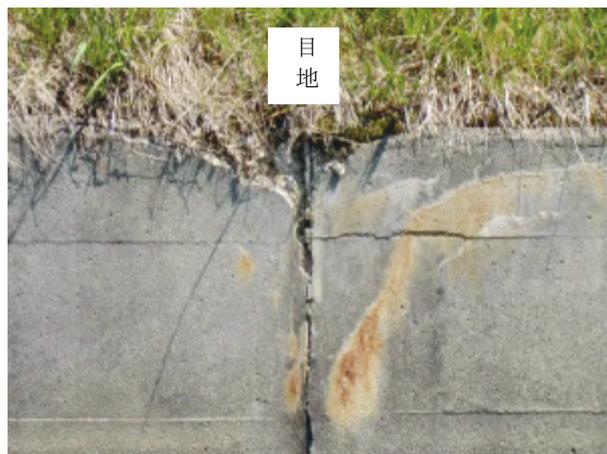
写真 2-1 は，北海道内で供用されて 40 年程度が経過し，凍害による表面変状が生じている RC 開水路の目地近傍の状態を示したものである。水路の 1 スパンで区切って表面のひび割れの発生状況を確認すると，スパン端部の目地に近い箇所では，写真 2-1 に示すような目地から斜めに立ち上がるひび割れも確認された。このひび割れについては，目地を挟んで隣接するスパンのどちらか一方のみで発生している状況が多くこの箇所で確認された。ひび割れがどちらか一方のみで発生する理由としては，水路建設時の状況が関係すると考えられる。水路の打設はスパンごとに行われるが，その際にスパンをひとつ飛ばしにして打設

写真 2-1 目地から斜めに立ち上がるひび割れ

が進められる。間に入るスパンは、両隣のコンクリートが硬化した後に打設されることとなる。したがって、スパンには先打ちと後打ちの区間が交互に存在する。後打ちのスパンでは、躯体の温度変化に対する体積変化が先打ちのスパンによって拘束されるために目地近傍で応力が集中し、ひび割れが生じると考察される。その際に生じたひび割れの箇所では凍結融解の繰返し作用が生じることで、目地から斜めに立ち上がるひび割れが進展すると考えられる。

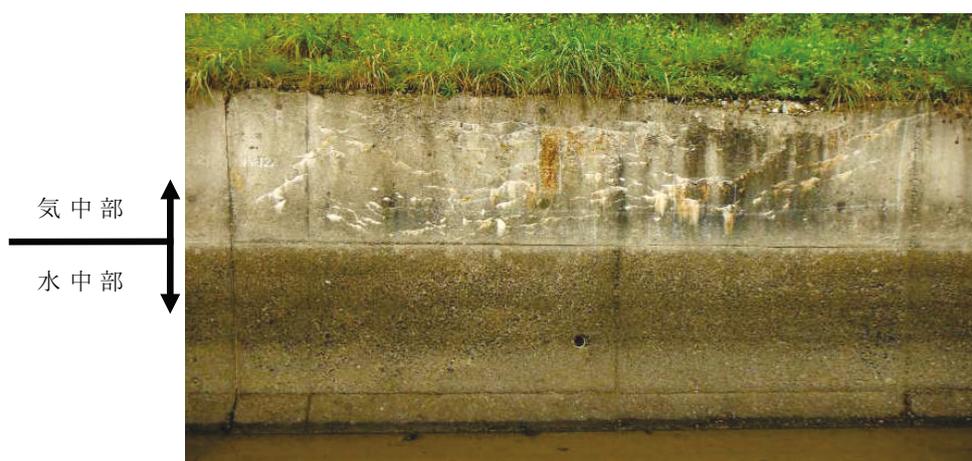
写真 2-2 表面のひび割れの状況

写真 2-2 にスパン中央部の表面ひび割れの様子を示す。写真 2-2 は、写真 2-1 と同様の供用条件の RC 開水路側壁であるが、それぞれ別の場所に位置する開水路である。スパン中央部では、灌漑期における最多頻度水位より上部の気中部だけにひび割れの発生が顕著である。このひび割れは長手方向に延びているものの、全てが直線的に発生しているのではなく、上下に湾曲しながら分布している。全体で見ると、ひび割れが上部にのみ発生している箇所と、下部まで発

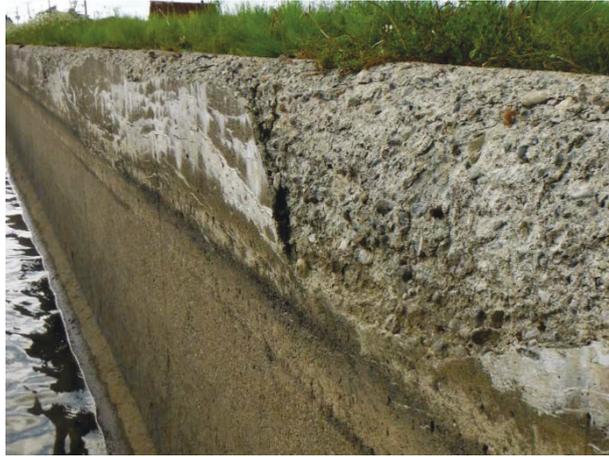
写真 2-4 表面のひび割れの状況

調査箇所の表面変状の状態を写真 2-4 に示す。写真 2-4 の箇所は、供用後 45 年程度が経過した箇所である。調査箇所からは、表面変状としてスケーリングが発生し、表層の一層のみが剥離している箇所が確認された。これは、RC 開水路側壁に対して気温の変化や日射による温度変化が面的に作用した結果であると考えられる。温度変化が点ではなく面として作用することで温度勾配が部材厚方向に生じ、この温度勾配に起因した凍結融解の繰返し作用によって微細なひび割れが生じる。微細ひび割れは面全体で生じることから、それらが徐々に拡大して連続したひび割れとなることで層状ひび割れへと進展するものと考えられる。

写真 2-4 に示した水路側壁では、表層の一層のみが剥離している箇所において、表面ひび割れは第一層のみで進行しており、内部までひび割れが到達していないことが確認された。表面変状として表面から目視で確認することが可能なひび割れは、薄肉構造物においては深さ方向への進展は顕著ではなく、表層のスキン層の厚さ分のみ深さ方向に進行する。このことから、スキン層のスケーリングは、内部変状として発生する層状ひび割れの一種であると言える。本調査によって、表面変状である表面ひび割れのひび割れ深さは、内部変状の進行度合いと関連性があることが示された。

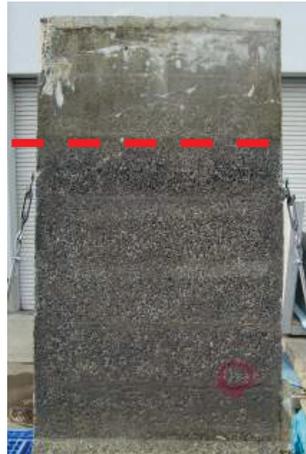
写真 2-5 切断を行う L 型ブロックの表面状態

本試験で対象とした RC 開水路は、北海道内で昭和 40 年代に築造された背面が土中に埋もれている埋設型であり、側壁と底版からなる L 型ブロックである。水路側壁の内面側の状態を写真 2-5 に示す。側壁部の寸法は、側壁上端からハンチ上端までの高さ 2070mm、幅 1200mm、側壁上端の厚さ 130mm、ハンチ上端の厚さ 160mm である。また、この L 型ブロックの内側は、南東向き面となっており凍結融解の作用を受け易い供用環境にあった。表面の目視観察からは、最多頻度水位より上部の気中部に凍害劣化による長手方向に延びるひび割れが多く存在し、ひび割れ箇所からはエフロレッセンスの発生も確認された。一方、最多頻度水位より下部の水中部では摩耗により粗骨材の露出が目立つが、凍害劣化によるものと思われる変状は確認されなかった。

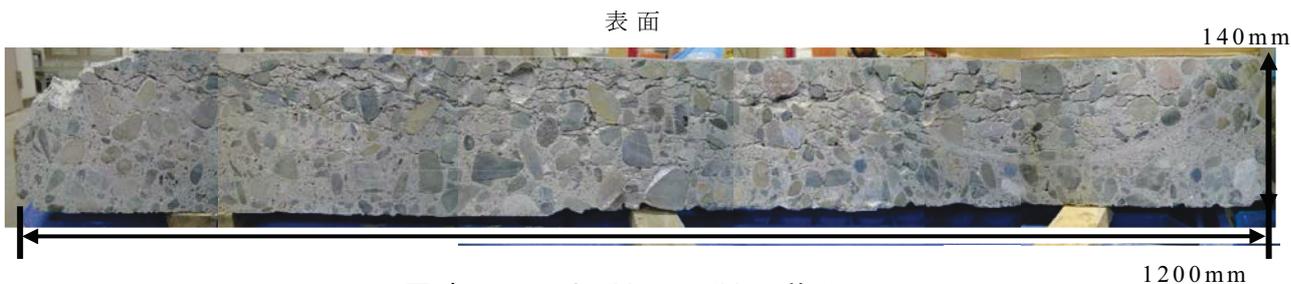
気中部を切断した際の断面状況を写真 2-6 に示す。緒方らは、開水路のような薄肉構造物の凍害劣化ひび割れは表面部と内部でひび割れの進行方向が異なることを示している[2-4]。切断した L 型ブロックについても、表面部には長手方向に延びるひび割れが生じていたが、断面からは層状ひび割れが確認された。内部の層状ひび割れについては、これまで採取コアの観察しか行われておらず、部材内部における連続性については明らかにされていないが、本試験の結果により層状ひび割れは連続している長さは異なるもののいずれも連続したひび割

写真 2-6 切断面の断面状況

れであることが確認された。また、写真 2-6 からは、層状ひび割れは表面側に集中して生じており、背面側には生じていないことがわかる。これは、表面側は日射を受け凍結融解作用が多く働くために、凍害劣化が表面側からのみ進んだためである。切断面の観察からは、層状ひび割れの連続性が明確になったため、この後に行う注入材の充填では連続している層状ひび割れが注入材により閉塞することで面的に一体性が確保されることが示唆される。

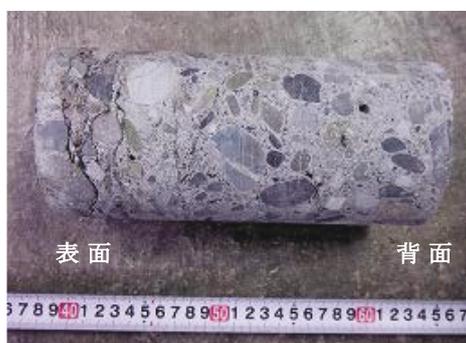
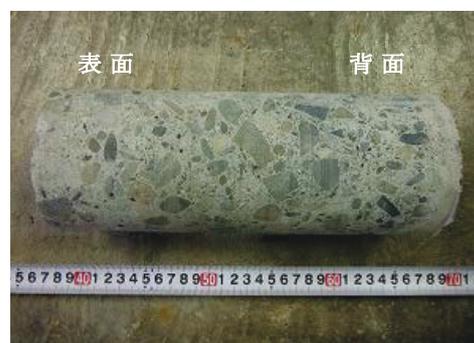
写真 2-9 注入材充填前に採取したコア供試体

写真 2-9 に注入材充填前に採取したコア供試体を示す。コア供試体 No.1 では表面側に複数の層状ひび割れが確認された。一方、水中部から採取したコア供試体からは、想定通りひび割れは確認されなかった。

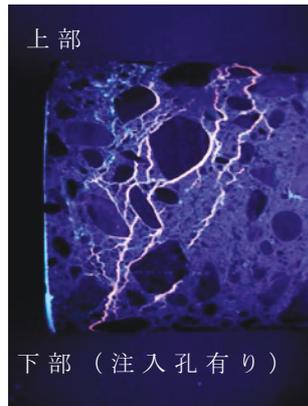
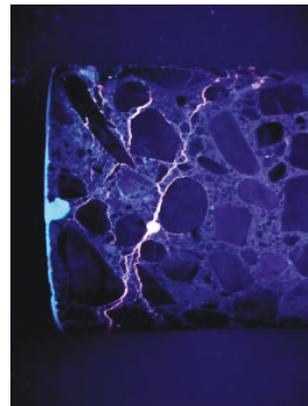
写真 2-10 に注入材充填後に採取したコア供試体を示す。ブロック No.2, 3 では、注入材が供試体の斜め方向に充填されていることが確認された。なお、注入孔はコア供試体採取位置の下部に存在する。コア供試体のひび割れは、上部側において表面付近から内部まで発生していることが確認されるが、下部側では表面付近のみに発生している。このことから、水路側壁の層状ひび割れは、斜め方向に連続して発生していることが明らかになった。

写真 2-10 注入材充填後に採取したコア供試体
(ブラックライト照射による撮影)

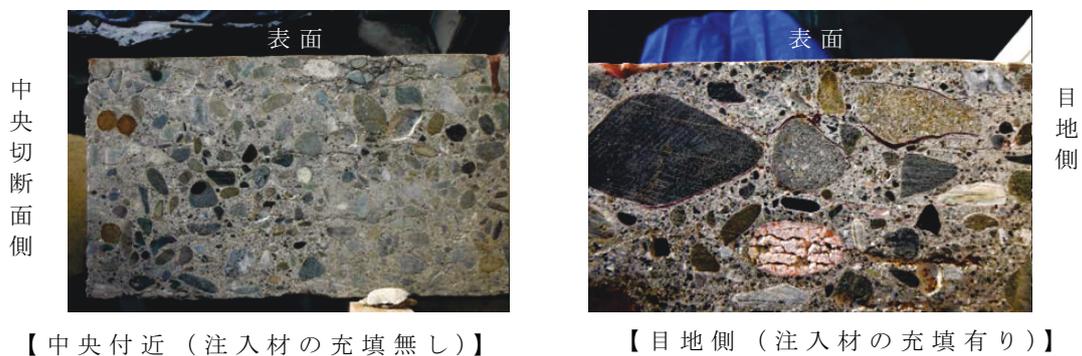
写真 2-11 にコア供試体を採取したブロックの切断面の一部を示す。層状ひび割れは、前記のブロックと同様に切断面全域に渡ってブロック表面側に多く確認された。ひび割れの発生程度については、目視上ではブロックの目地に近い

写真 2-11 ブロック切断面

部分（以下，目地側と呼ぶ）と中央に近い部分（以下，中央側と呼ぶ）において同等に確認された。しかし，コア供試体の目視観察からは，注入材の充填跡は目地側でのみ確認されており，ひび割れの連続性については目地側と中央側において異なっていた。注入材充填時には目地側側面から注入材の漏出を確認していることから，特に目地側では多くの連続した層状ひび割れが存在していたと考えられる。これは，2.2 節で述べた目地付近特有のひび割れの発生形態が影響していると考えられる。

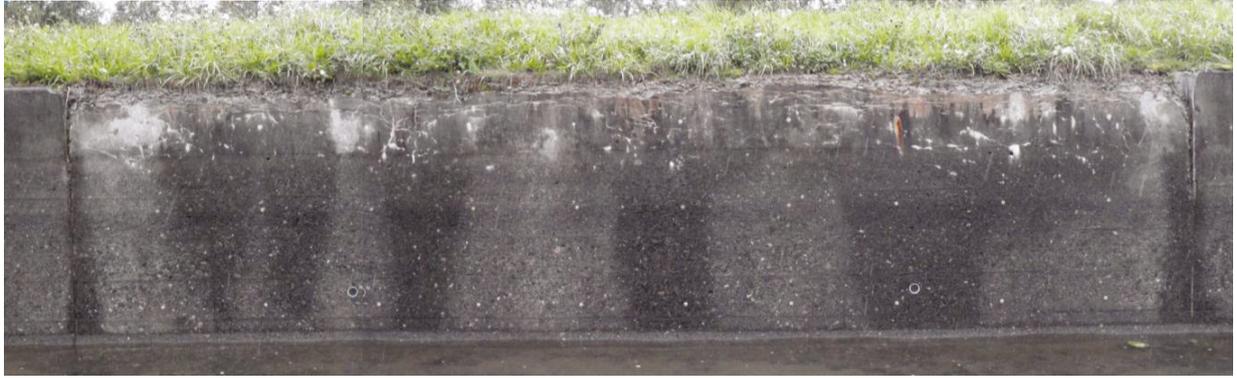
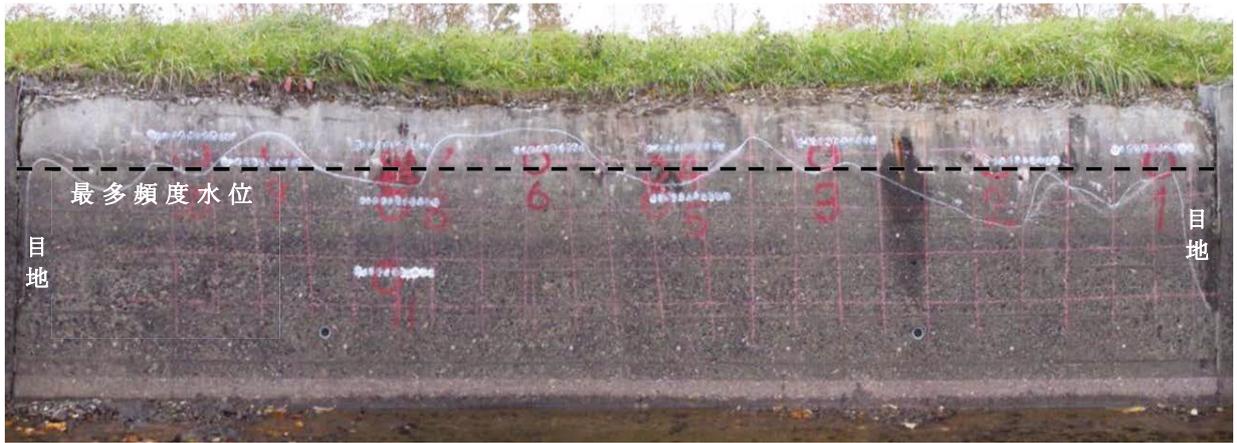
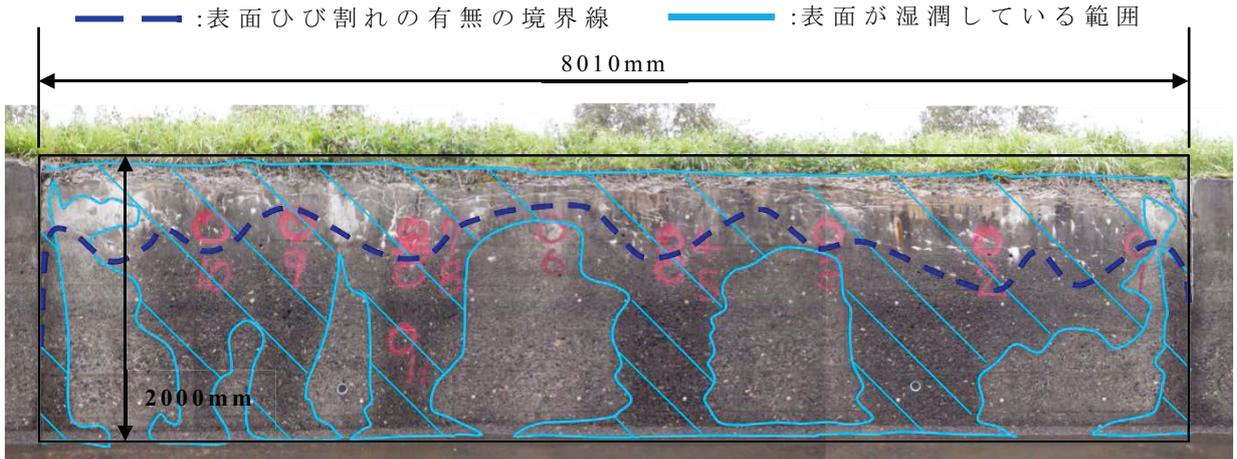
本章で対象にした凍害が発生している開水路は、北海道にある 1974(昭和 49)年頃に築造された埋設型の現場打ちコンクリート開水路である。側壁（高さ 2000mm，幅約 8000mm，部材厚さ 200mm）の全景を写真 3-1 に示す。この側壁には、開水路に特徴的な表面変状が発生している。まず、最多頻度水位の上部である気中部だけに表面ひび割れが発生し、下部である水中部には表面ひび割れが見られない。次に、目地付近の気中部には、凍結期の凍結融解作用だけでなく、非凍結期における気温の変化に応じた側壁の体積変化が隣接するスパンによって拘束されることで発生する応力によるひび割れが斜めに立ち上がる形で発生している。

写真 3-1 調査対象側壁の全景と調査箇所の詳細

側壁の気中部に見られる表面ひび割れは数多くあり，その発生方向は規則性がなく，ひび割れ長さもばらばらである。表面ひび割れの有無の境界は，写真中に示すように，最多頻度水位の位置に沿うように高さ方向に平行ではなく，上下に湾曲して発生している。表面ひび割れが側壁の高さの低いところまで存在する箇所（以下，下に凸の箇所と呼ぶ）の天端は，特にスケーリングが著しいため，降雨や融雪水が他よりも多く流れ込む箇所であることが示唆される。また，表面ひび割れには，エフロレッセンスが発生しており，側壁内部から表

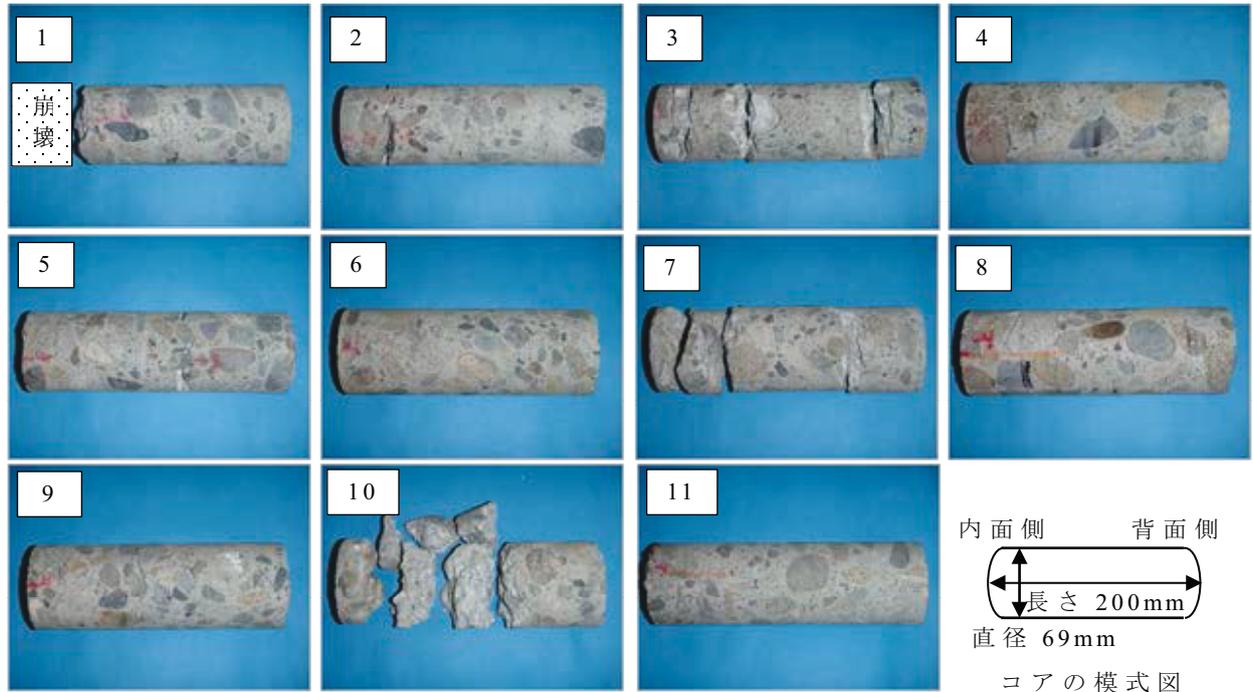
コア 2, 3, 4, 6, 7, 9, 10 は、ほぼ同じ高さの気中部の位置から採取したものであるが、表面ひび割れの形態としては、コア 2, 3, 4, 7, 10 が下に凸の箇所、コア 6, 9 がひび割れが側壁の高さの高いところのみに存在する箇所(以下、上に凸の箇所と呼ぶ)と異なる。コアの状況からは、下に凸の箇所で確実に複数の層状ひび割れが発生してことがわかる。一方、上に凸の箇所ではコア 6 に層状ひび割れの発生が確認できるもののコアの一体性は確保されており、下に凸の箇所よりも軽度の内部変状であると見なされる。また、コア 9 では層状ひ

写真 3-3 コアの状況

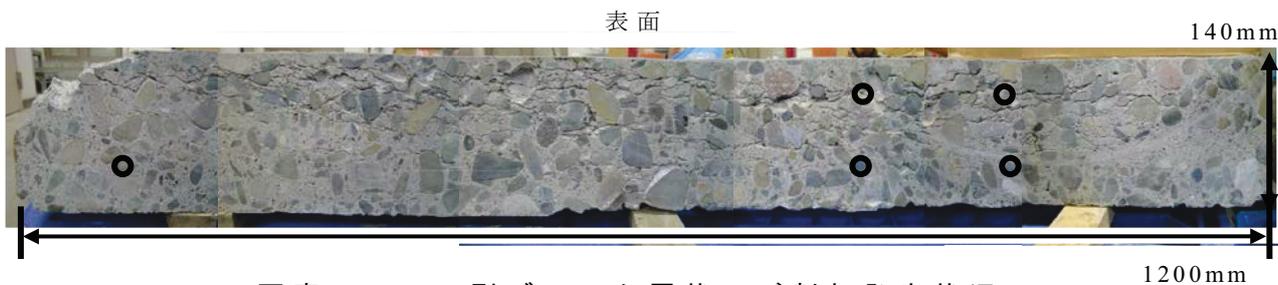
写真 4-1 L型ブロック層状ひび割れ発生状況

本試験で劣化部の測定として用いた L 型ブロックは写真 4-1 より表面付近において層状ひび割れが多数発生していることが確認され、図 4-4 において鉄筋の位置を示す山形の波形は健全部の反射画像と比較すると明瞭さに差があることがわかる。図からは、健全部のように層状ひび割れの生じていない場合には鉄筋位置を明瞭に確認することができるが、劣化部のように層状ひび割れの生じている場合には明瞭な反射画像が得られず鉄筋位置を容易に判断することは難しい。一般的に鉄筋がダブル配筋されている場合には、表側の鉄筋で電磁波が

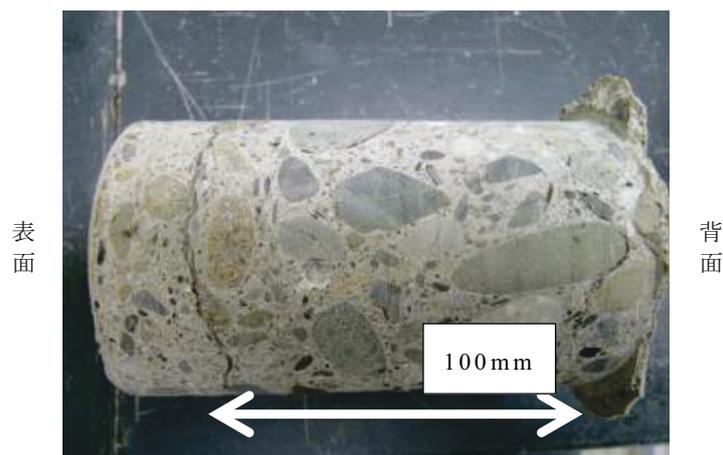
コア供試体 No.1 の状態を写真 5-4 に、コンクリートカッターにより切断して断面にブラックライトを照射して撮影した画像を写真 5-5 にそれぞれ示す。写真 5-4 は、表面側に存在する層状ひび割れの箇所に注入材が充填されている状態を確認することができる。また、写真 5-5 においては、目視だけでは確認を行い難い微細なひび割れ箇所まで注入材が充填されていることが明らかになった。

写真 5-4 コア供試体 No.1 の側面

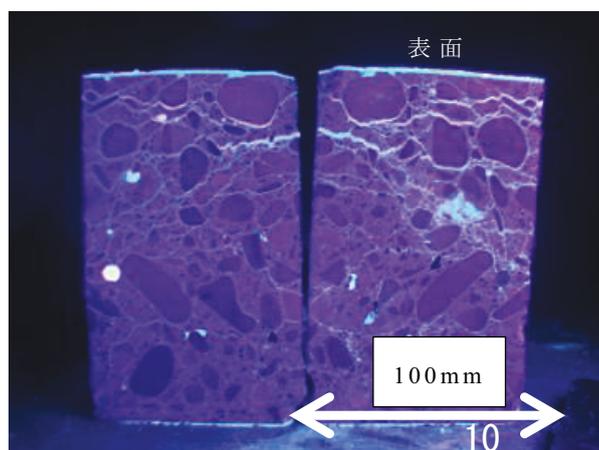
写真 5-5 コア供試体 No.1 の側面
(ブラックライト照射)

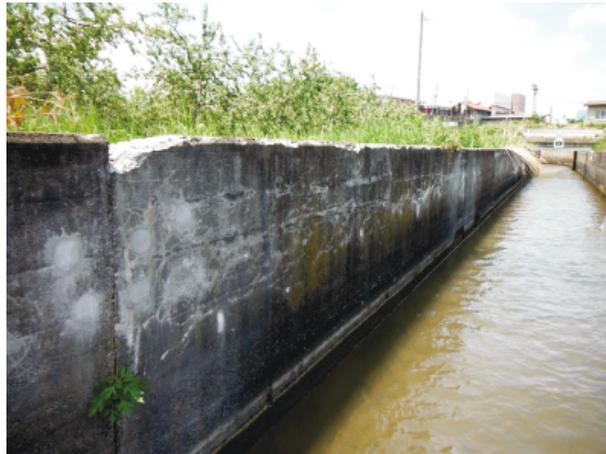
実構造物を用いた試験は、青森県内で供用されている RC 開水路側壁を対象として行った。試験を行った区間は、凍害による劣化が著しく進行しており天端からのスケーリングや長手方向に延びるひび割れおよびひび割れ部のエフロレンスが多数確認された。試験を行った区間の一部の表面状態を写真 6-3 に示

写真 6-3 現地試験の試験区間の状況

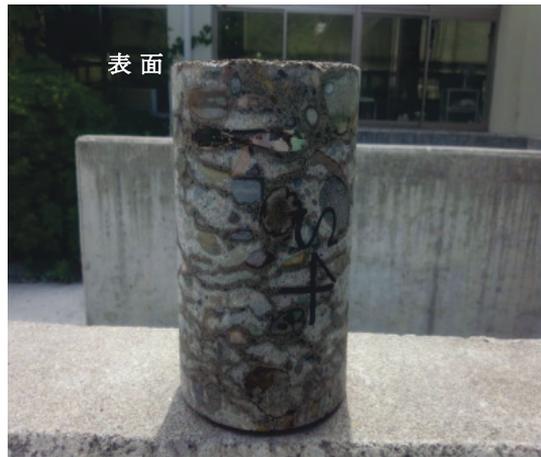
フロー図に則って評価した動弾性係数とポアソン比の結果一覧を表 6-4 に示す。動弾性係数の評価値は、全体的に JIS 式と比較して小さい値を示している。ポアソン比に着目すると、No.1, 3 については極めて小さい値となり、適切にポアソン比の評価が行えていないことがわかる。ここで、コア供試体 No.3 の側面

写真 6-4 コア供試体 No.3 の側面の状態
