大山の植生保全に関する研究 (I) 一ノ沢山腹緑化工施工地における植生の発達状況

橋詰隼人*

Studies on the Conservation of Vegetation at Mt. Daisen (I)
On the Development of Vegetation in a Vegetation Work Area of the Ichinosawa Land Slip

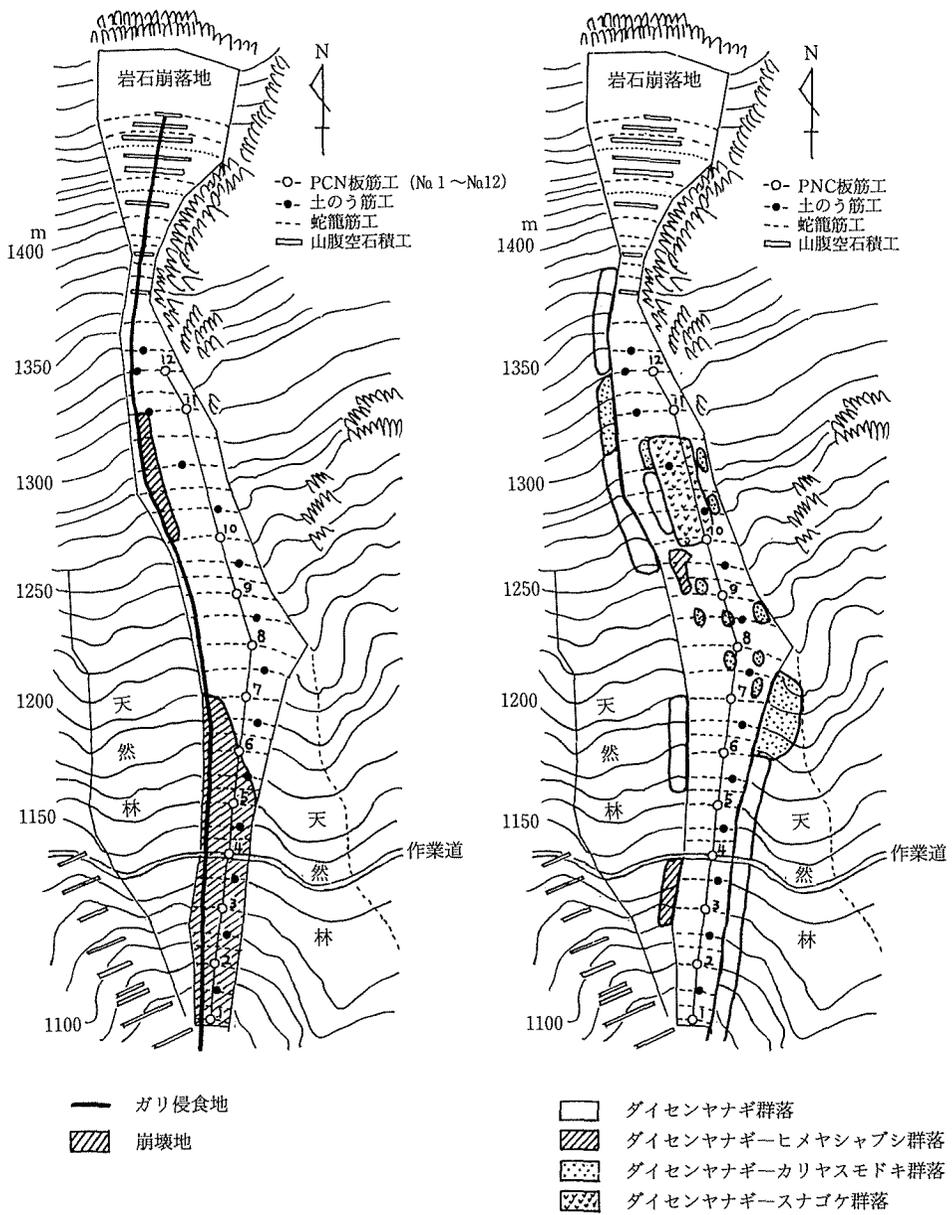
図1 ノ沢第3崩壊地山腹工事施工地の崩壊の状況と植生の発達

工事から10年後の現状は、施工地の西側に土石流によって大きなガリ侵食地が生じ、更に施工地の中ほど、標高1,200m付近から下方にかけて、侵食によって表土が流亡して石礫の露出したか所、更にPNC板や植生土のう筋工が崩壊して砂礫が移動しているか所などがみられた。従って植生調査は、施工地を侵食・崩壊の状況、程度によって表土安定地と崩壊地に分け、標高別に調査した。

施工地の全景を写真1に示した。施工地は幅20~65m, 斜面方向に斜距離で約600mの区域であるが, 現在施工地の西側に土石流によって大きなガリが発生している。このガリは山頂からほぼ一直線に流下しているが, 標高1,310mと1,200mの所で流れが横に広がり, 施工地に侵入して崩壊が発生している。標高1,180mから下の区域では表土が流亡した石礫露出地, 更に砂礫の不安定な砂礫移動地がみられ, No.4, 5のPNC板筋工は崩壊している。植生の発達は表土の安定度によって大きく左右され, 表土安定地と崩壊地とで出現する種類, 種数及び群落構成が著しく違っていた。表土安定地では, 林縁にダイセンヤナギ群落及びダイセンヤナギーヒメヤシャブシ群落, 施工地周辺及び施工地内にダイセンヤナギーカリヤスモドキ群落, 更に施工地の標高1,260mから上の方にダイセンヤナギースナゴケ群落が認められた。施工地内の表土の不安定な砂礫地では群落の発達は認められなかったが, 砂礫地に特有な種類が確認された。施工地の崩壊の状況及び植生区分を図1に示した。

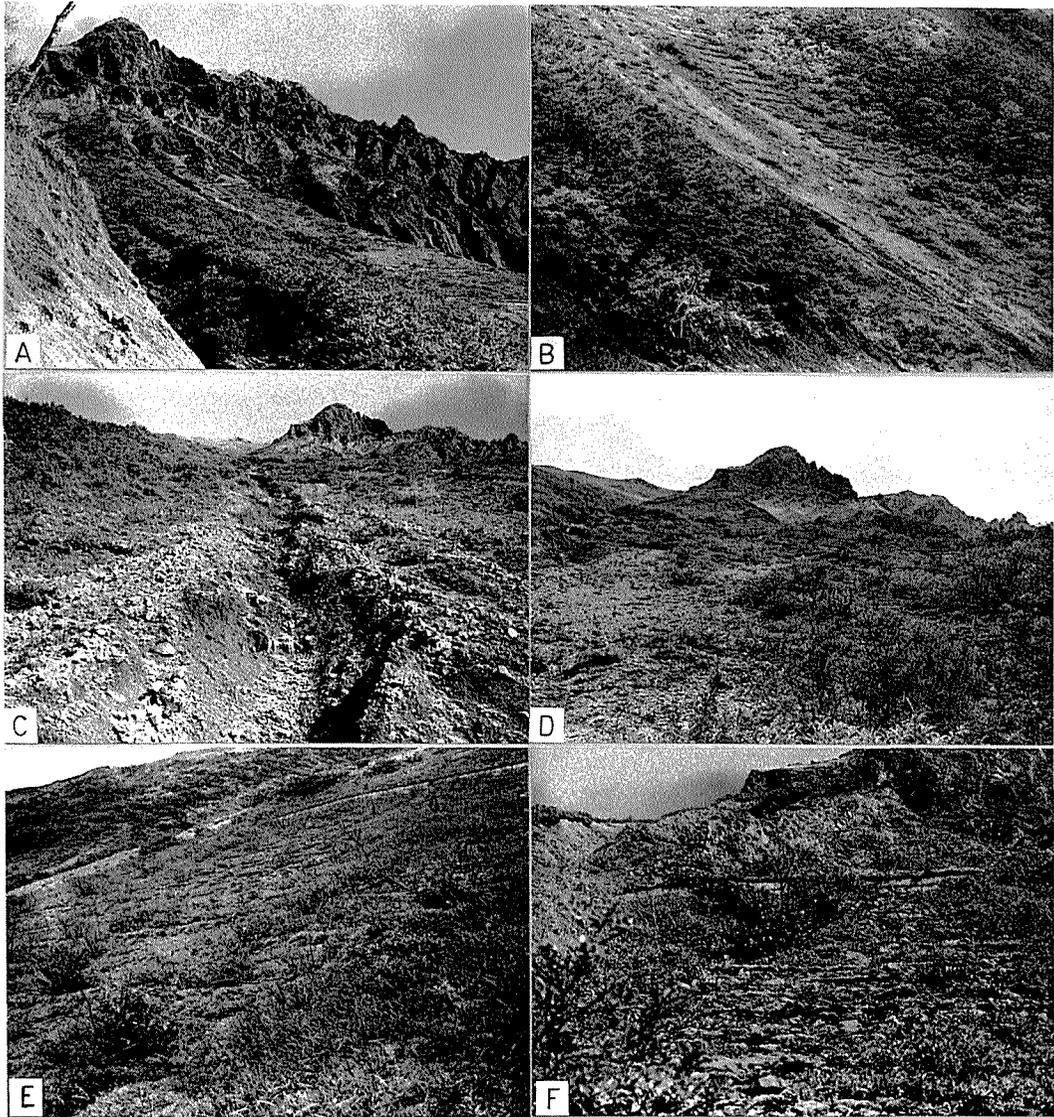
写真1 大山一ノ沢第3号崩壊地の山腹緑化工施工地の10年後の状況

A～B：施工地の遠望。 C：西側に大きなガリが発生している。 D：1,200mから下の方が侵食されて、PNC板や土のうが崩壊し、石がらになっている。 E：施工地の中ほどに、所々侵食によって石礫の露出した所がみられる。 F：標高1,270mから上は表面侵食が少ないが、ヤナギの生育は悪く、スナゴケが一面に繁茂している。

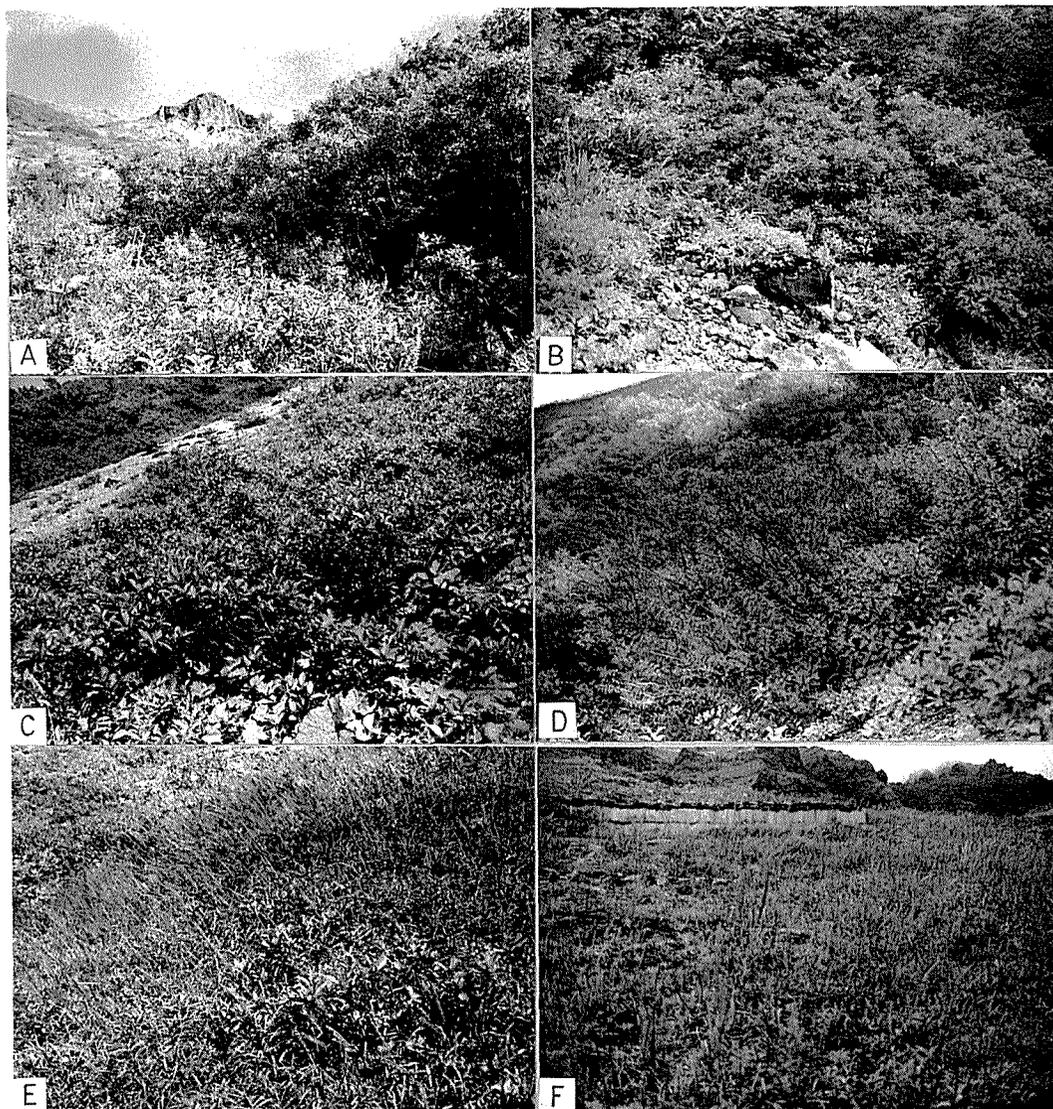
写真2 施工地周辺の自然植生

林縁及び施工地周辺の群落の様子を写真2に示した。施工地の東側及び西側は尾根で, 標高1,225mから下の方に天然林が成立している。この天然林と崩壊地の境目のマント群落はおもにダイセンヤナギ群落であるが, 一部にダイセンヤナギーヒメヤシャブシ群落がみられた。また, 標高1,250mから上の方には森林はなく, 施工地の周辺及び内部に小群状にダイセンヤナギの群落がみられた。標高1,250m付近にはダイセンヤナギーヒメヤシャブシ群落が小面積であるが成立していた。本施工地に接する林縁及び周辺のダイセンヤナギ群落, ダイセンヤナギーヒメヤシャブシ群落の種組成及び被度・群度を表1に示した。

A～B：林縁のダイセンヤナギ群落(標高1,150m付近)。 C：標高1,280m付近のダイセンヤナギ群落。 D：ダイセンヤナギーヒメナシヤブシ群落(標高1,250m付近)。 E：ダイセンヤナギーカリヤスモドキ群落(標高1,275m付近)。 F：メドハギ・カリヤスモドキが多く侵入したか所(標高1,200m付近)。

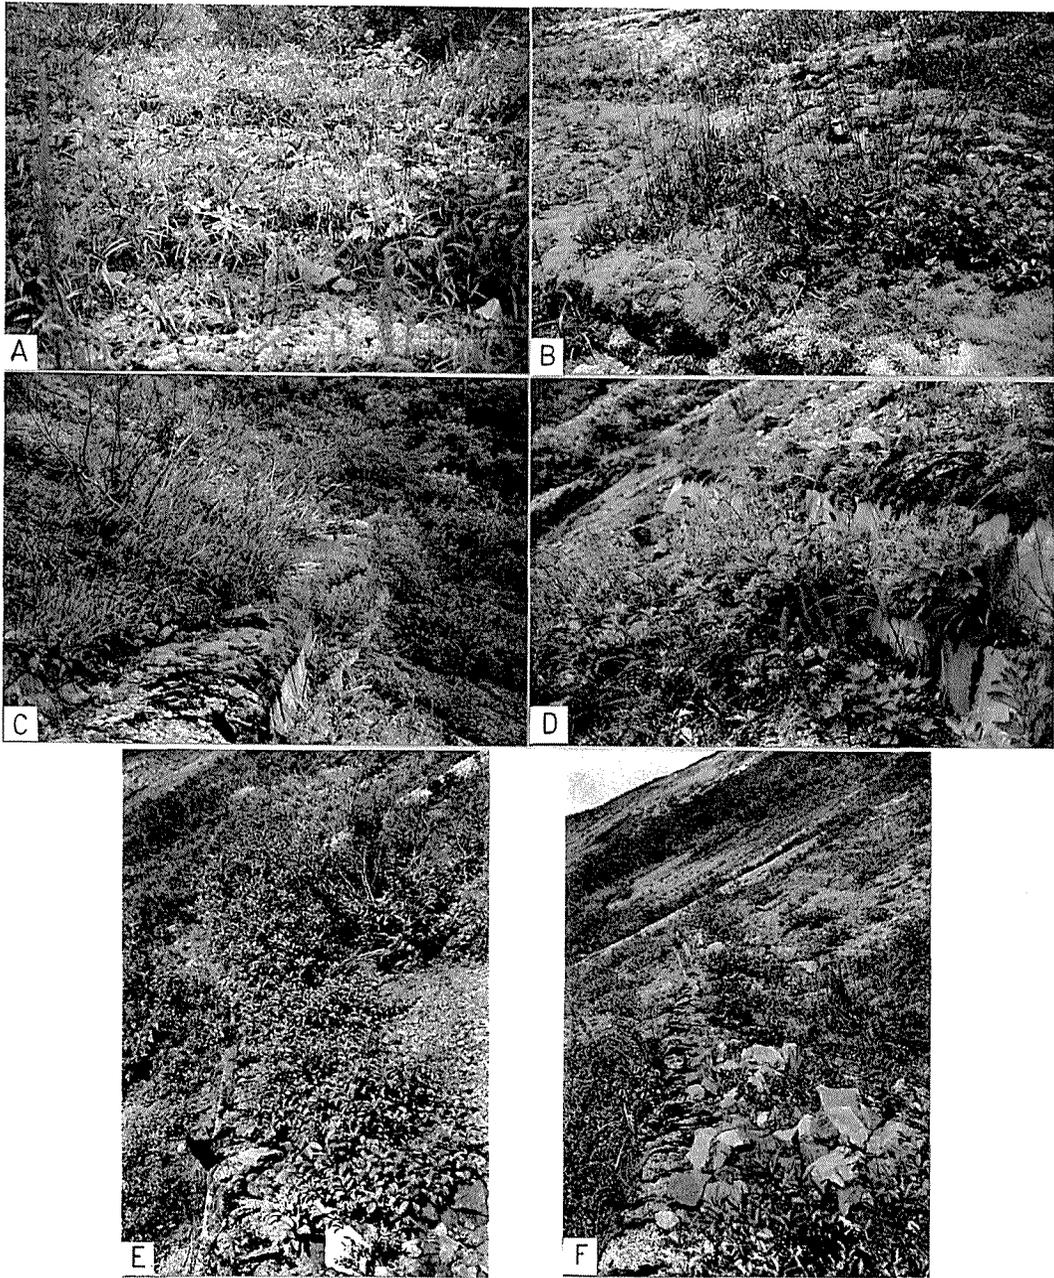
写真3 施工地内の表土安定地における植生の発達

標高1,225mから上の方は表面侵食が少なく比較的表土が安定している。また、PNC板施工地は土砂の移動が少なく植生の繁茂した所が多い(写真3)。植生土のう筋工施工地とPNC板筋工施工地で調査した結果を表3に示した。土のう筋工施工地で表土の安定した所には、植栽したダイセンヤナギが比較的良く繁茂している。しかし、植栽したオオバヤシャブシは枯損したものが多くみられた。ヒメヤシャブシは多くなかったが生育良好であった。ミズナラは数が少なく、ナナカマドも生育は良くなかった。ヤマハギは標高1,150m付近では良好な生育を示したが、出現数が少なく、また1,225mから上にはあまりみられなかった。メドハギは出現数が少なかった。草本ではカリヤスモドキが多く侵入した。クリーピングレッドフェスクは1,150m付近では土のうの近くに多くみられたが、1,250mから上にはあまりみられなかった。そのほかヨモギ・フキ・ホソバノヤマハハコ・キュウシュウコゴメグサ・ダイセンクワガタ・クサボタン・イタドリなどが多くみられた。キュウシュウコゴメグサは1,250mから上で増加した。表土が安定するとスナゴケが増加した。出現種数は20種程度で林縁よりも減少している。標高1,250m以下の地点では、表土の侵食がなければ植栽したダイセンヤナギが生育し、そこへカリヤスモドキが侵入してダイセンヤナギーカリヤスモドキ群落に発達するようである。

PNC板施工地では、ダイセンヤナギの生育が著しく良好な所があった。しかし、岩石が崩落して堆積した所ではヤナギの生育は良くなかった。PNC板上に施工した土のうは侵食によって破損しており、土のう上の植生の発達は一般に不良であった。PNC板筋工の下側や犬走りに植生の付着した所があった。犬走りにクサボタンやスナゴケが多くみられた(写真3)。PNC板施工地で表土の安定した所にはカリヤスモドキ・キュウシュウコゴメグサ・クサボタンなどが多く侵入した。

A：土のう筋工，蛇かご筋工施工地，標高1,150m付近，林縁に近い所にはヤマヤナギ・カリヤスモドキ・クサボタン・メドハギが多い。 B：土のう筋工施工地，標高1,225m付近，施工地の中央部凸形地形の所，スナゴケが多く，植栽したダイセンヤナギの中にカリヤスモドキ・キュウシュウコゴメグサ（白い花）が多く侵入している。 C～D：PNC板施工地，標高1,180m付近，カリヤスモドキ・クサボタンが多い。 E～F：PNC板施工地，標高1,220～1,240m，ダイセンヤナギのよく繁った所と岩石の崩落により被圧された所がある。オオバヤシャブシは枯損が多い。PNC板上の土のうは落石により破損している。

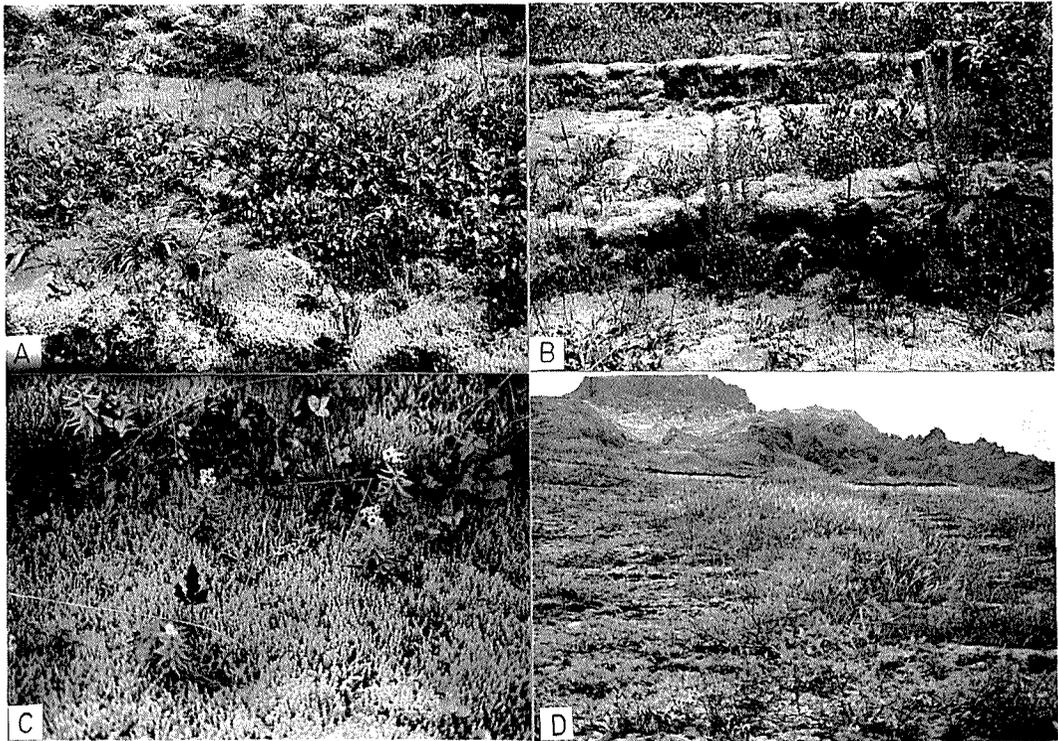
写真4 施工地内の表土安定地における植生の発達

標高1,270mから上の地帯は、植栽したダイセンヤナギの生育が悪く、スナゴケがじゅうたんを敷きつめたように一面に繁茂していた(写真4)。群落組成をみると(表4)、木本類が著しく少なく、ナナカマド・メドハギなどが散生している。草本ではキュウシュウコゴメグサが最も多く、カリヤスモドキ・ヨモギ・ホソバノヤマハハコ・クサボタン・イタドリなどが散生している。ダイセンヤナギースナゴケ群落とみることができる。出現種数は18種以下で少ない。

A～C：ダイセンヤナギスナゴケ群落，標高1,270～1,300m地点，植栽したダイセンヤナギの生育は悪く，スナゴケが一面に繁茂している。その中にキュウシュウコゴメグサ(白い花)・メドハギ・カリヤスモドキ・ホソバハハコ・オトギリソウなどが侵入している。D：施工地内のカリヤスモドキ群落，表土の安定した所にカリヤスモドキが侵入している（標高1,200～1,250m付近）。

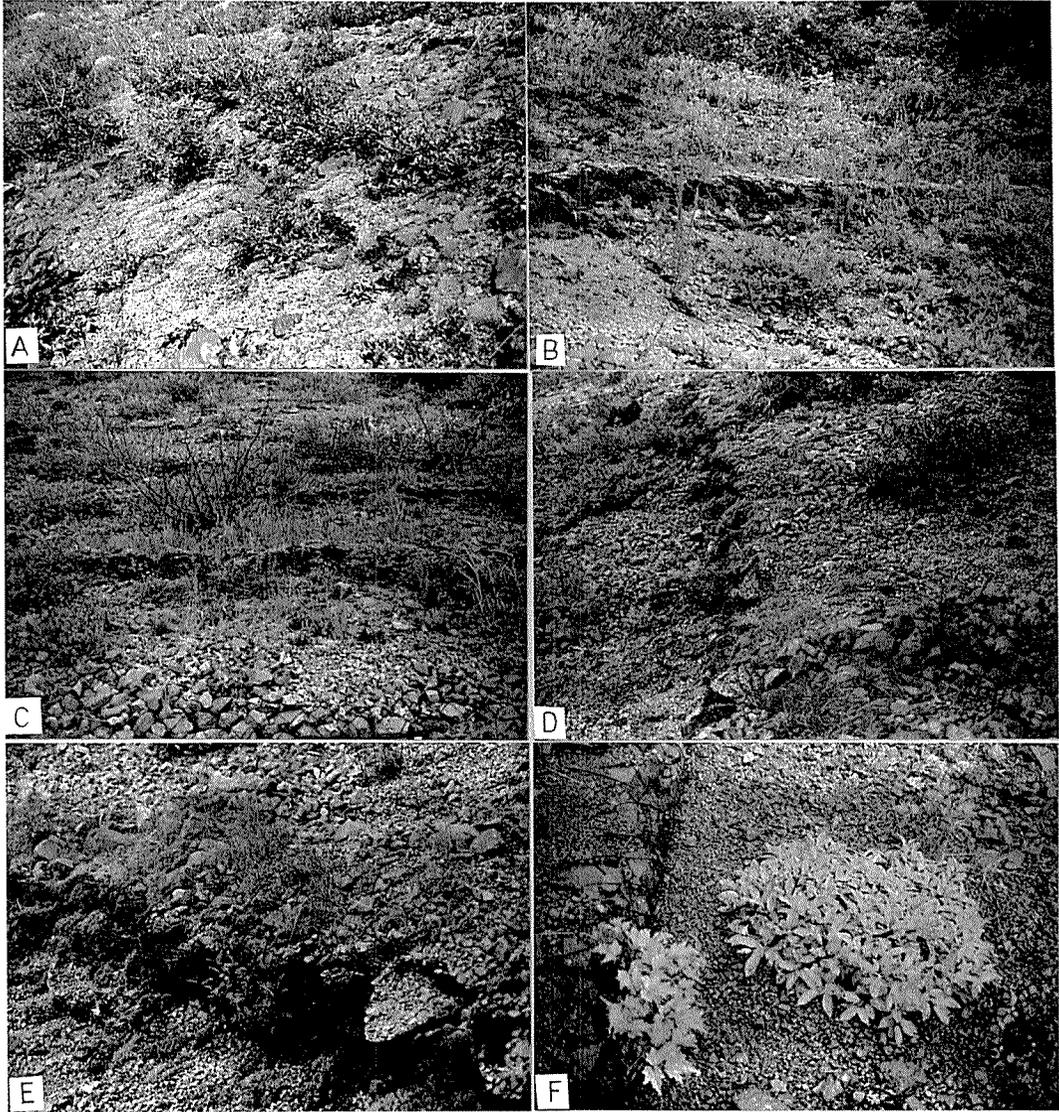
写真5 施工地内の崩壊地（石礫露出地）における植生の発達

標高1,200mから下の施工地は、侵食によって表土が流亡し石礫の露出したか所、またPNC板筋工や土のう筋工が崩壊して砂礫が崩落しているか所が多い(写真5, 6)。侵食の程度によって石礫露出地と砂礫移動地に分けて植生調査を行った(表5)。

表面侵食の激しい石礫露出地では植栽したダイセンヤナギを除き木本植物の生育は一般に不良である。種類数が少なく、オオバヤシャブシ・ウツギ・ナナカマド・シモツケ・ヤマハギ・メドハギ・タニウツギが散生している。ダイセンヤナギは石礫地でも生育が良く、樹冠が円形に広がっている

(写真5)。オオバヤシャブシは枯損木が多くみられる。メドハギは侵食の激しくない所に多い。草本ではカリヤスモドキ・クリーピングレッドフェスク・ヨモギ・ダイセンクワガタ・クサボタン・イタドリ・アカソなどがみられたが、被度は低かった。スナゴケは少なく、土のう筋工付近に群生している。土のうは表面が破損したものが多く、土のう筋工に用いたヨモギ・ヤマハギ・メドハギなどはほとんど生育していない。クリーピングレッドフェスクは土のうにそって部分的に密生しているが、葉が早くから枯れて生育は良くない(写真5)。

標高1,140～1,200m

A：ダイセンヤナギの生育は良好であるが植生密度を高める必要がある。スナゴケは被度が低く、土のう付近に多い。 B：林縁に近い所ではカリヤスモドキ・メドハギの侵入がみられる。 C：オオバヤシャブシは枯死し、クリーピングレッドフェスクも生育は悪い。 D～E：土のうは破損し、石がらの所が多い。クリーピングレッドフェスクは土のうの近くに部分的に生育しているが、生長は悪い。スナゴケは土ようの上及びその付近に多い。 F：石がらの所でもヤナギはよく生長する。左の方にクサボタンが生育している。

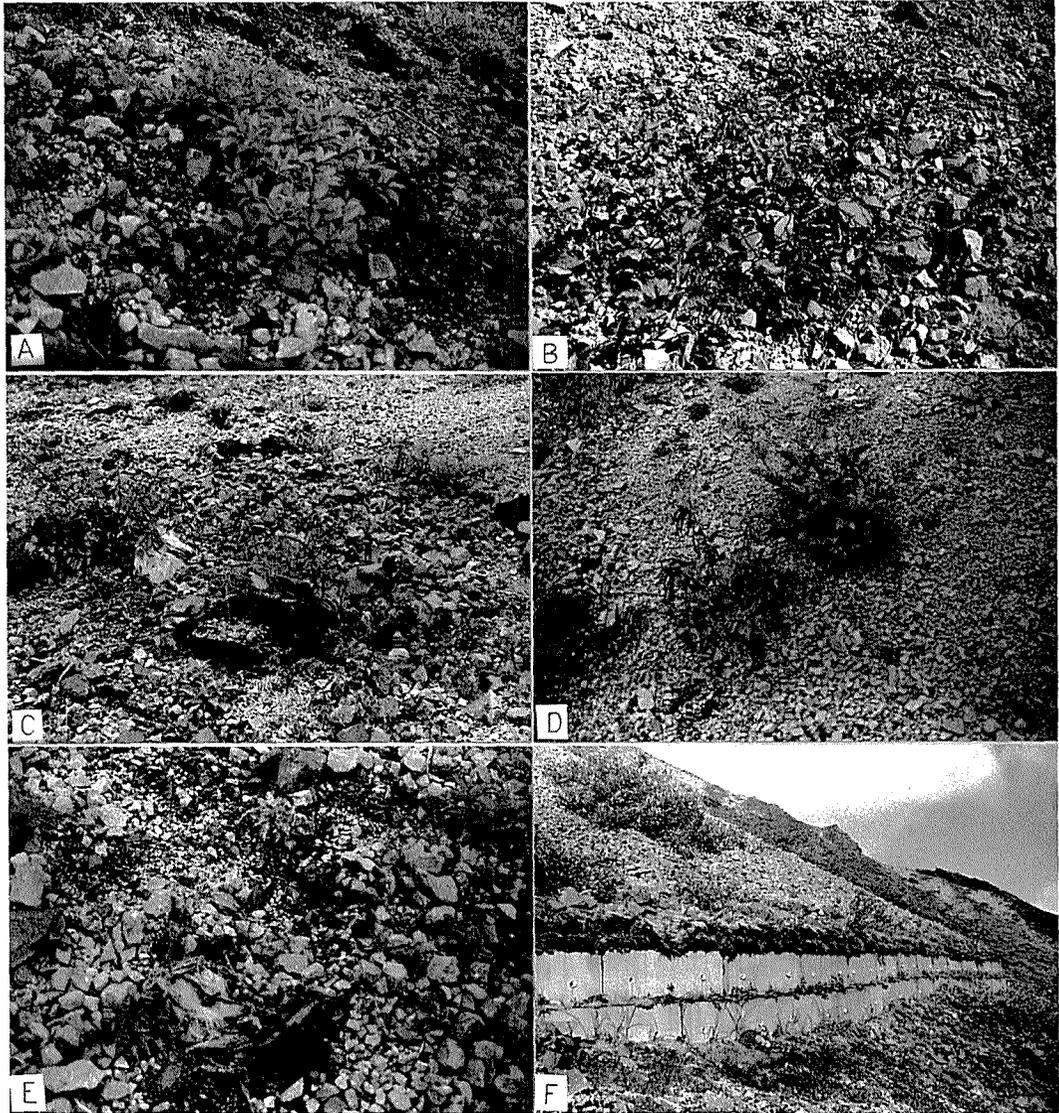
写真6 施工地内の崩壊地(砂礫移動地, 落石地)における植生の発達

標高1,300mから上は崩壊が激しく、大きな岩石が崩落している(写真6)。特にNo11(標高1,318m)のPNC板筋工から上の方は落石がひどく植物はほとんど生育していなかった。標高1,300~1,318mの落石地における植生の発達状況を表6に示した。ダイセンヤナギは落石に比較的強く、崩落地で生育していたが、ヤマハギ・メドハギ・ナナカマドなどは土のうの下側あるいはPNC板の犬走りなどにわずかに生育する程度であった。草本も一般に少なく、ホソバノヤマハハコ・キュウシュウコゴメグサ・ダイセンクワガタ・クサボタンなどが散生していた。スナゴケは主に土のうの下側に密に生育していた。

落石地で植生を発達させることは難しい。

A: ダイセンヤナギは侵食の激し砂礫移動地でも生育している。 B: イタドリは砂礫移動地に部分的に群生しているが、夏期に乾燥害で葉の枯れたものが多い。 C~E: 砂礫移動地にはアカソ・ダイセンクワガタが多く見られる。 D: アカソ(左下)とクサボタン(右上)。 E: ダイセンクワガタ。 F: 標高1,318m(PNC板筋工No.11)の落石地の状況, ダイセンヤナギを除き植生の発達は悪い。

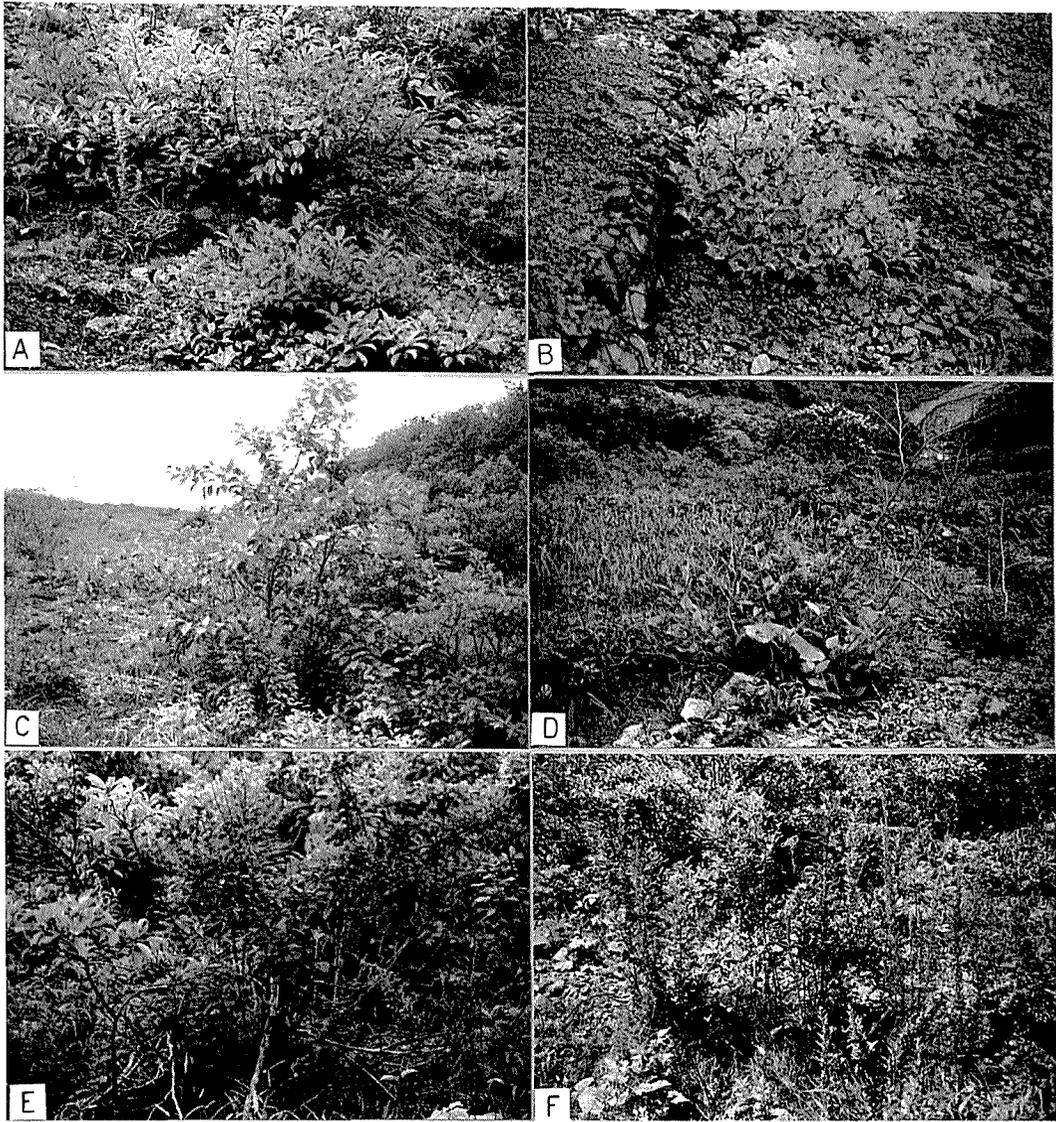
写真7 緑化工に使用した植物の生育状況

A～B：ダイセンヤナギ。一般に生育は良好で、砂礫地でも良く育つ。枝が横に張って円形の樹冠をつくる。 C～D：オオバヤシャブシ。標高の低い所ではよく生長しているが、1,200mから上では枯損が多い。 E：ヤマハギ。標高の低い所ではよく育つが、標高の高い所や砂礫地では育たない。 F：メドハギ。大山の1,100～1,300mの地域に多い。表土の安定した所に生育しており、砂礫地には育たない。

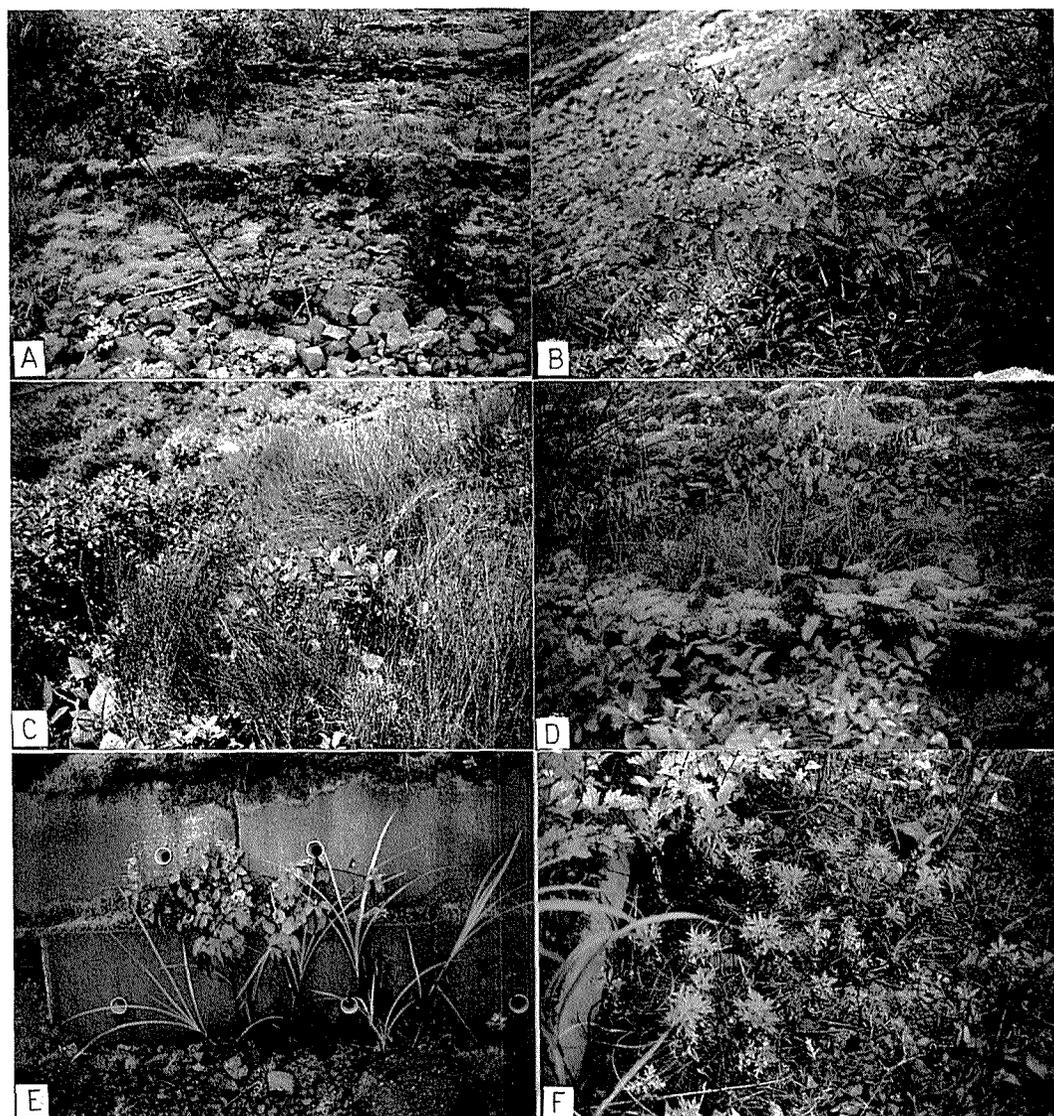
写真8 緑化工に使用した植物の生育状況

A：ナナカマド。標高1,200m付近を除き生育はよくない。 B：ミズナラ。活着が悪く植栽木は数本しかみられなかった。 C：エニシダ。枯損が多い。 E：ススキ。PNC板筋工の下側でみられたが、株の分けつは少なく生育は良くない。 F：ヨモギ。部分的に散生しており、生育は良くない。
