量水堰堤ノッチ部に取り付けた落葉・落枝流入防止スクリーンが
水位観測に与える影響

Effects of weir notch-mounted screen for litter inflow prevention on water level measurement

広葉樹研究 第14号 別冊

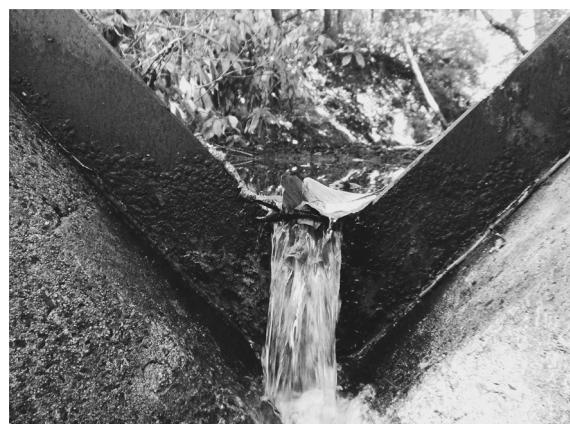
写真 1 落葉・落枝が越流部に詰まった様子。

森林流域では、林冠や林床から河川に落葉・落枝が供給されるため流路ではそれらの流下が頻繁に起こる。このため、量水堰堤の越流部は落葉・落枝によって閉塞される可能性を有している（写真 1）。特に、少ない流量を精度良く観測するために用いられる三角堰では、越流部の幅が狭いためその可能性が高い。これは、落葉・落枝が水位観測の妨げになることを意味している。また、葉の形状やサイズを考慮すると、広葉樹林流域は針葉樹林流域よりも越流部に詰まりやすいリターを河川に供給すると考えら

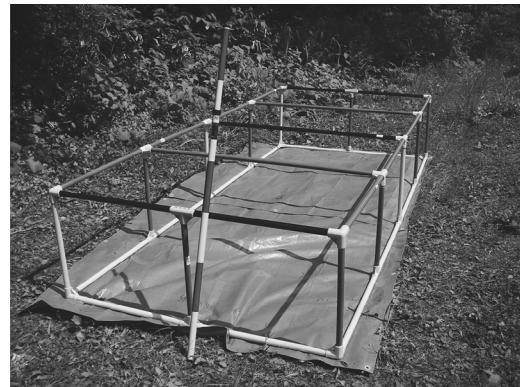
写真2 落葉・落枝流入防止スクリーンの骨格。

落葉・落枝の流入を防ぐためのスクリーンは直方体の形状をしており、サイズは幅303cm、高さ138cm、奥行き57cmであった。スクリーンの骨格はイレクターパイプ(直径約3cmのプラスチックコーティングした鉄パイプ)と塩化ビニルパイプ(直径約3cm)を用いて作った(写真2)。スクリーンの下流側(ノッチに触れる側)の面は開放し、他の面は農業用ネット(寒冷紗、メッシュサイズ1mm×1mm)で覆った(写真3)。このスクリーンをノッチ部の全体を覆う状態で、堰堤の直上に取り付けた。その際、スクリーンの底面が完全に水に沈むように、底面がノッチの頂点よりも約30cm深い位置にくるようにした。また、スクリーンで覆った部分にノッチの下流側から落葉が吹きこむ可能性があったため、スクリーンの上端から堰堤の下流側へ簾のような状態で寒冷紗を垂らした。

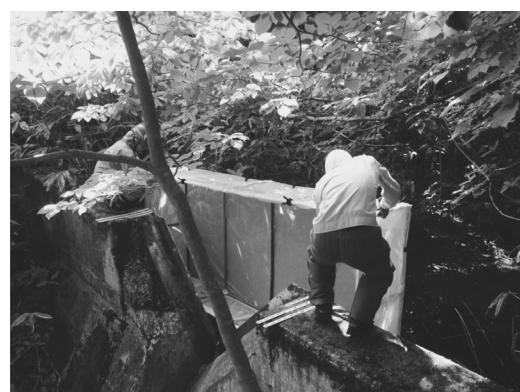
写真3 スクリーンを堰堤に取り付けている様子。

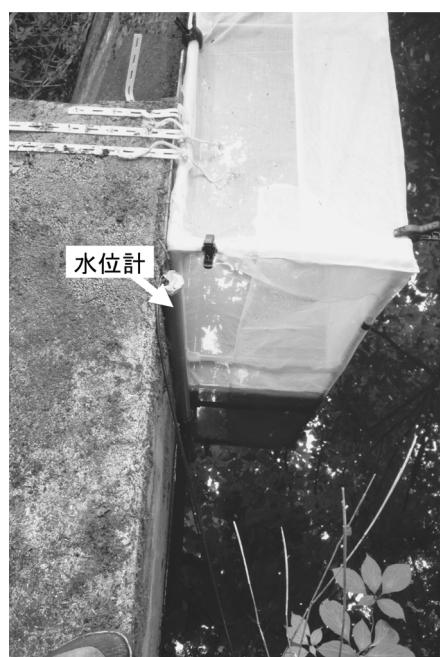
写真4 堤堰堤上流側に固定したスクリーンと水位計。堰堤左岸側の天端に立って撮影した。

チの頂点と水位センサの位置的違いを補正する必要があった。そこで、越流水深と水位計のデータとの関係を明らかにするため、頻繁に（平均して1週間に3回）越流水深を実測するとともに、その時の水位計のデータを抽出し、両者の関係を解析した。なお、水位計は、塩ビ管（直径6cm、周囲に通水用の小さな穴（直径0.6cm）を有す）と一体にし、アンカーボルトを用いて堰堤（ノッチの頂点から左岸側に約1.5m離れた位置）に固定した（写真4）。

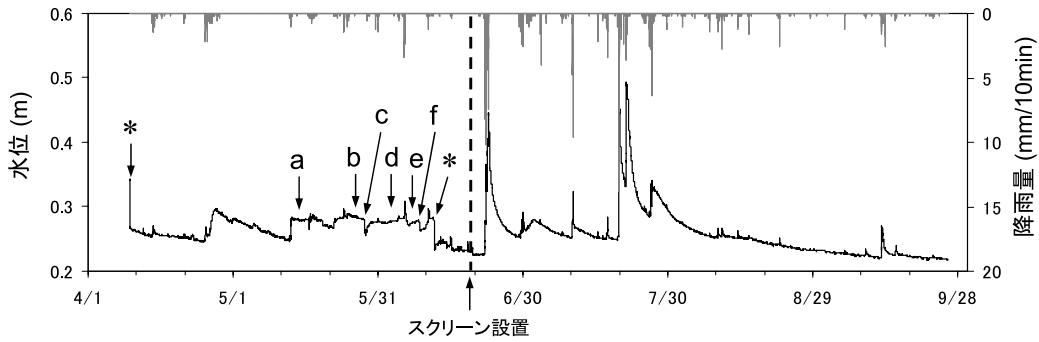
図1 スクリーン設置前と設置後における水位計のデータ。詳細は本文を参照。

2009年4～6月における小規模な出水について見た場合、降雨に対する水位の応答は早く（図1）、水位ピークと降雨ピークとの時間差は1時間未満であった。この点は、スクリーン設置前と設置後にはほとんど違いはない。しかし、降雨終了後の水位低下のパターンに設置前と設置後とで大きく異なる場合があった。例えば、スクリーン設置前では、降雨が終了しても水位がほとんど低下しなかったり（図1のa, b, d）、徐々に水位が上昇したり（図1のe）、あるいは急に低下したり（図1のc, f）するパターンがあったのに対し、スクリーン設置後にそのようなパターンは見られなかった。設置前に現れたパターン（図1のa～f）は、いわば異常なパターンであり、落葉・落枝がノッチの越流部に詰まることで引き起こされたと考えられる。実際、4月9日や6月11日（図1の＊）の現地調査の際に、落葉・落枝が越流部に詰まって水面を堰上げており、それらを除去

すると水位が一気に低下（10分間に約7cm低下）することを確認した。また、設置後は1週間に約3回の頻度で現地調査を行っているが、落葉・落枝が越流部に詰まっていることはなかった。このように、スクリーンを設置することで水位観測が安定して行えるようになることがわかった。

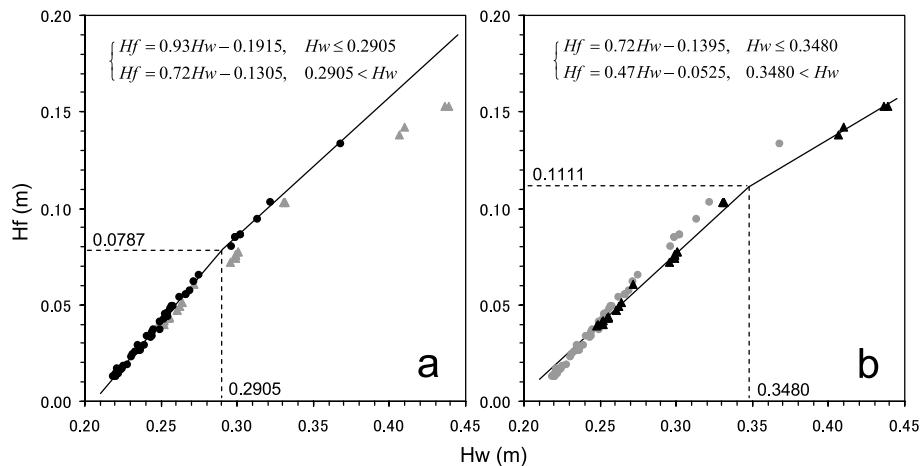
図2 水位計のデータ (H_w) と越流水深 (H_f) の関係。a : 第1期間 (2009/6/19 16:00~11/10 14:10), b : 第2期間 (2009/11/10 14:10~12/25 11:25)。丸と三角のマークはそれぞれ第1、第2期間のデータである。

スクリーン設置後の出水に注意しながらHw-Hfプロットを分析すると、Hw-Hf関係は2直線（水位の低い時と高い時）で近似できた（図2）。しかし、このHw-Hf関係は、2009年11月10日の出水を機に大きく変化していた。それらのHw-Hf関係を2つの期間に分けて示すと次のようになる。

第1期間（2009/6/19 16:00～11/10 14:10）のHw-Hf関係（図2a）：

$$\begin{cases} Hf = 0.93Hw - 0.1915, & Hw \leq 0.2905 \\ Hf = 0.72Hw - 0.1305, & 0.2905 < Hw \end{cases}$$

第2期間（2009/11/10 14:10～12/25 11:25）のHw-Hf関係（図2b）：

$$\begin{cases} Hf = 0.72Hw - 0.1395, & Hw \leq 0.3480 \\ Hf = 0.47Hw - 0.0525, & 0.3480 < Hw \end{cases}$$

両期間とも、水位の低い時よりも高い時の方が直線の傾きが小さかった。水位が高い時には流量がスクリーンの通水能力を超えて水面の堰上げが起こっていた可能性が高い。今回のスクリーンに用いた網（メッシュサイズは1mm×1mm）とは別のメッシュサイズの網を用いればこの関係も異なると考えられる。

水位の低い時と高い時のそれぞれにおいて、第1期間と第2期間を比較した場合、第2期間の直線の傾きは、第1期間のそれよりも小さくなっていた。これは、11月10日の出水でスクリーンが目詰まりし、水面の堰上げが大きくなつたことに起因すると考えられる。スクリーン設置後、出水の度に徐々に目詰まりが起こっていることを確認していたが、11月10日の出水で目詰まりがひどくなり、その影響が無視できなくなつたようだ。実際、11月12日に現地で確認したところ、水面から約20cm高いところまで目詰まりしており、さらに、スクリーンの中央部が約10cm盛り上がった状態で変形していた。目詰まりによって大きな力がスクリーンに作用したことが見てとれた。長期的に安定した水位観測を行うには、目詰まりしにくいメッシュサイズの網をスクリーンに取り付ける必要があると考えられた。
