**林道の切取法面及び路線形状が周囲景観に及ぼす影響について**

**Influences of Cut Slopes and Line Shapes of Forest Roads on the Surrounding Landscape**

**Summary**

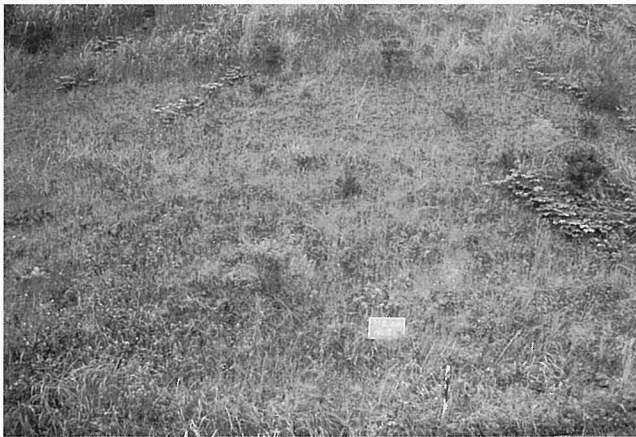
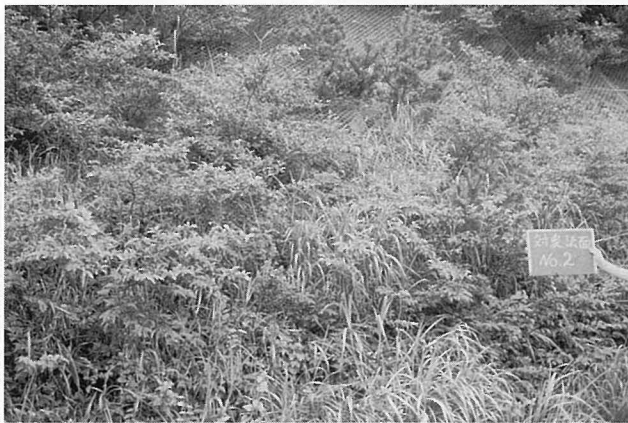
最後に、どの形容詞対に対してもその評価が「どちらでもない」、つまり最も凡庸で目立たなかったのは写真N-1と写真N-2の法面であった。この2つの法面は人工的な緑化草で覆われることもなく、裸地や金網をかぶせた法面上に巧まずして自然に植生が回復してきた所である。もし、このような回復が常に可能ならば、本来、これが最も望ましいのではあるまいかという事を示唆している様に思われた。さきに示した写真N-6、写真N-8等もこれに近いヶ所である。

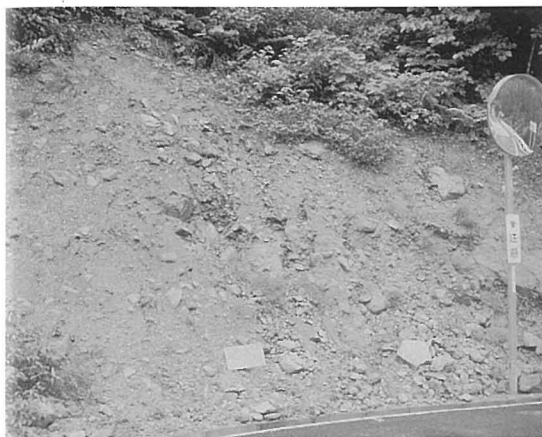
写真N-16

ちなみに、第2ファクターの負荷量が最も小さく、非常に不安定と評価された写真N-16の法面 (Dグループの16) は、夏期調査の時点では裸地のままの法面であったが、その後、実際に崩壊し、秋期調査時には低いコンクリート製小型擁壁が法面の手前に構築された法面である。

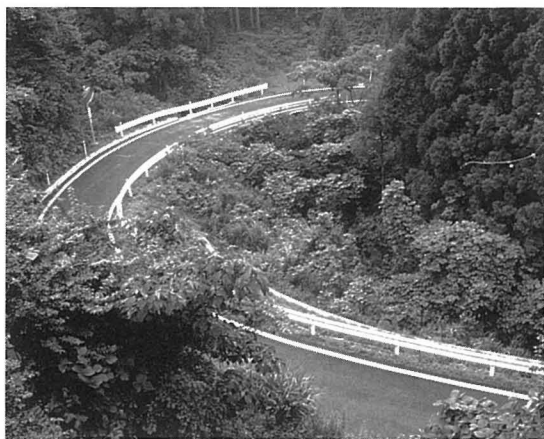
写真K-3

マイナス側であったのは写真K-3の路線で、人工的な、目立つ、ダイナミック、圧迫感がある、しかし、リズム感のあるとの評価で、ここは下り勾配のヘヤピンカーブで、ガードレールに囲まれ、林道の幾何構造としては複雑な部類に属する。一方、最もプラス側であったのが写真K-12の路線で、美しい、静かな、調和したとの評価で、ここは、平坦林の中を緩やかにS字カーブを描いて道路が抜けていく所であり、また、前方の見通しもよく利いていた。

実際、Cグループの写真K-3の路線は、木立の中に埋没している大きなヘアピンカーブで、ガードレール等の構造物に囲まれていて広がり無く見通しも悪いが、Aグループの写真K-12の路線は、広葉樹林の中の緩い下りカーブの路線で、周囲の景観とうまく調和してバランスが良く、また、前方の広がり、見通しが良い。Aグループの写真K-7の路線は、図5の最も右上で、最も見通し性にすぐれ、バランス性もかなり良い位置にあるが、改めて写真を見ると、道路右側には小さな公園風緑地帯があり、左側には長いガードレールが配され、かなり人工的な路線である事が分かる。しかし、路線に沿って左には川が流れており側方に広がりがあり、前方の見通しもかなりよく、他の調査路線が左右を木立に囲まれていたのと較べると、ここは人々に解放的な気分を与えたのではなかろうかと推察できる。

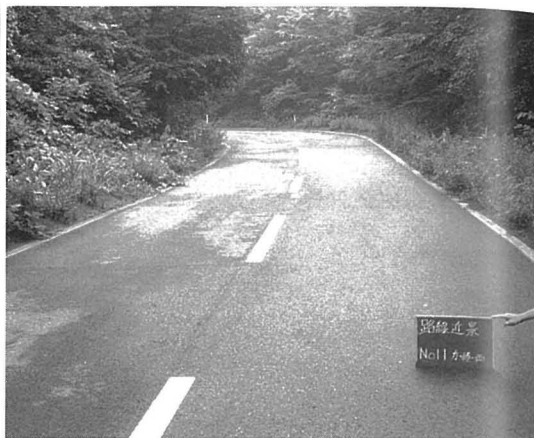
写真K-11

写真K-11の路線も全体としてプラス側であり、すっきりした、静かな、安定したとの評価なのだが、いささか単調さが目立ち、写真K-12と較べて評価点が低かった。写真K-7の個所は、目立つ、人工的な、特異なとの反面、解放的な、軽快な、快いとの評価も受けた路線である。ここは非常に人工的な構造物からなる路線であるが、路線自体はほぼ直線であり、道路の左側に沿って川が流れ前方及び側方の見通しもよい。

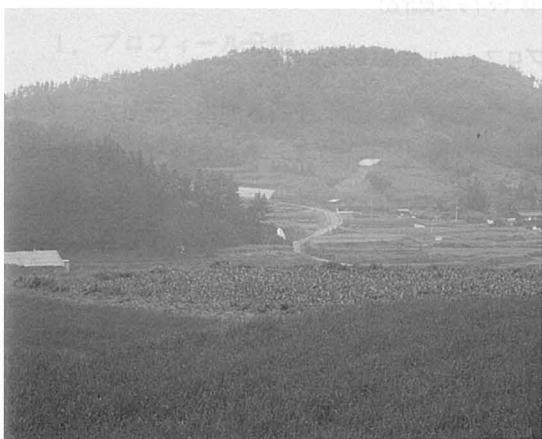
写真E-6は、人工的な、かたい、単純ななどマイナス側の評価を受けた場所であるが、スギ人工林の中腹に林道路線自体は隠れていて法面部分の人工構造物のみが目立っている。一方、写真E-1は、解放的な、快い、リズム感のあるなど、また、写真E-3は、圧迫感がない、低い、小さい

ほどプラス側の評価を受けた場所であり、ここでは林道が山腹や山裾にとけ込んでいる景観となっている。また、写真E-9は、開放的な、軽快な、快い、すっきりしたなどの評価を受けた反面、目立つ、大きい、ダイナミックなどの評価も受けた所である。このマイナス評価は、幼令な人工造林地が目立ったためだと考えられるが、全体としては非常にすっきりとした直線的な景観の中に路線はとけ込んでいる。

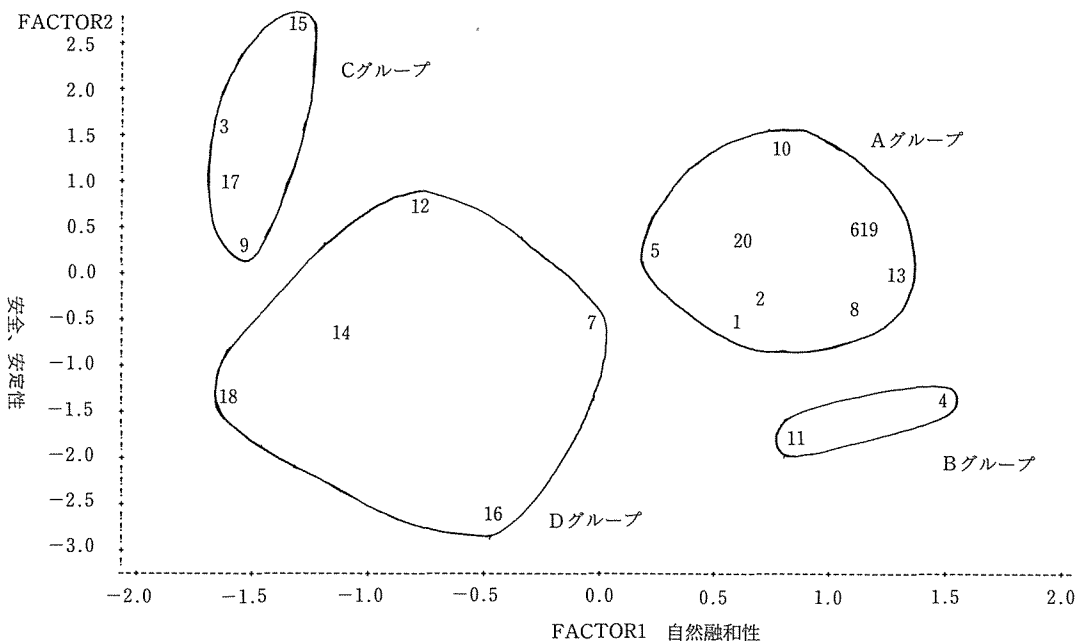
つぎに、調査法面ごとに、この3つのファクターの因子得点を計算した結果が表2であり、それを一部図示したのが図4である（図中の数字は写真番号に対応し、例えば、1は写真N-1に当たる）。すなわち、横軸に第1ファクター「自然融和性」が、縦軸に第2ファクター「安全、安定性」がとってある。これを見ると、先のプロフィール分析で好ましいと言う評価を受けた法面（写真N-8、N-19、N-1、N-2）はグラフの右の方に、良くないと言う評価のものが左の方（写真N-

図4 因子得点に基づいてプロットした各切取法面  
 (図中の数字は写真番号 (N-番号) を示す)

18, N-17, N-7, N-3) に位置しているのが分かる。すなわち、右へいく程「自然融和性」の高い法面だと言える。この様に因子得点に基づくと、切取法面は図4に示した様な4つのグループに分類される事が分かる。

具体的に見て行くと、ネットやフェンスが目立たず、何等かの草地在り回復している法面 (Aグループ) あるいはそれに近い法面 (Bグループ) が右側に、ブロック積みやモルタル吹き付け法面 (Cグループ) 及びネットやフェンスを持った法面及び裸地が多い法面 (Dグループ) が左側に位置している。また、ブロック積みやモルタル吹き付け法面は第2ファクターの因子得点が高く、見るに非常に安定感をあたえるが、自然融和性の点ではネットやフェンス (Dグループ) に劣り、裸地のみの法面は逆にこの因子得点が低く、人に不安感をあたえていることもこの図から読み取れる。

Slopes covered with grass showed excellent effect on the 1st factor but good effect on the 2nd factor. Bare slopes showed poor effect on both factors. Block piled or mortar corted slopes showed excellent effect on the 2nd factor but poor effect on the 1st one (see Fig. 4).
