大山夏山登山道の侵食状況に関する一考察

Erosion along a Mountaineering Trail among Mt. DAISEN

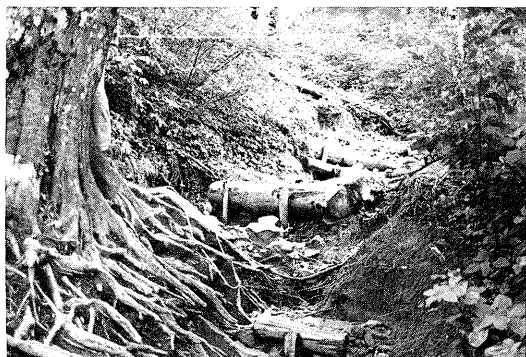
写真1 地上根より深掘れした登山道

ところで、地上根の分布する高さよりも低い場所が路面となり地上根が道幅だけ切断されている個所がいくつか見られた(写真1)。しかし、これらが地上根のもつ表流水・山靴のインパクトによる侵食を軽減する効果を否定するものとは考えない。かかる個所のほとんどが深い溝状になってい

ることから、これらの地上根は、遡上してきたガリー（それは登山道に外ならない）の頭部に浮き上がり登降を阻害するものとなったために除去されたものと想像できる。侵食を軽減する効果のある地上根がより頻繁にあればガリーの発生の機会も少なくなるはずであり、このような事態に至らなかったであろう。

地表に樹根が分布することは登山道の侵食軽減に対し効果のあることが定量的に評価できた。登山道の保全対策を考えるばあい、地上根のもつこの効果を摸する必要がある。登山道に丸太を伏せることにより侵食を防止するとともに高度をかせぐことは、従来からも行なわれている。しかし、樹根のこの効果は、山靴の歩道へのインパクトを緩和する点から言えば、太いものが間隔をおいてあるよりもいくぶん細くても高い頻度で分布することにより高くなるであろうし、さらに表流水の侵食力を軽減させる点から言えば、単に歩道を横断するばかりでなく、網状に配列することによりさらに高くなると考えられる。それはまた、浮き石を捕捉集積させる可能性を高めることにもなる。登山者の登降にできるだけ支障を来たさない範囲で、このような配列を可能にする工法あるいは素材を考案する必要がある。

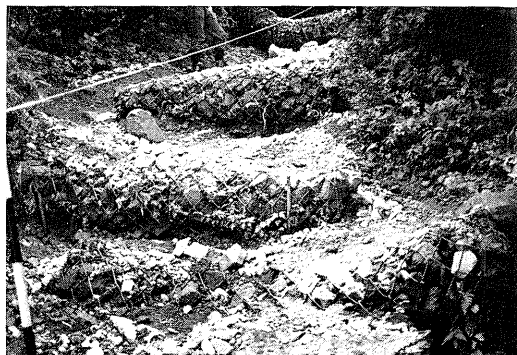
写真2 蛇かごによる侵食対策工

この外に、調査中に興味をもった点に触れておきたい。それは、急勾配な部分に設置されている高い落差をもった侵食対策構造物である。深いガリ状の個所で、蛇かごを数段重ねた対策工（写真2）や、直径数10cmもある丸太を伏せた対策工が数箇所実施されている。しかし、これらによって前進を阻止される登山者は、これら対策工の両端すなわちガリー側壁脚部に残された比較的通行しやすい狭い部分に集中することになる。それはやがてガリー中のガリーとなり、ガリーの拡幅もたらすとともに、これら対策工の基礎も危うくしてしまうであろう。登山道の保全対策工を施すばあい、人間がそこを通行することを常に念願に置かなければならない。また、歩道に多少の曲折を与えることは避けられないとしても、対策工を施したことが別の問題をひき起こすことがあってはならない。この例のようなばあい、肋木風の梯子でも設置し、登山者の登降に影響される区域を拡げない工夫が必要であろう。
