水処理関連施設コンクリートの補修に関する研究  
A STUDY ON REPAIR OF CONCRETE IN WASTE WATER  
TREATMENT FACILITIES

藤澤 健一

2001

専攻名:生物環境科学

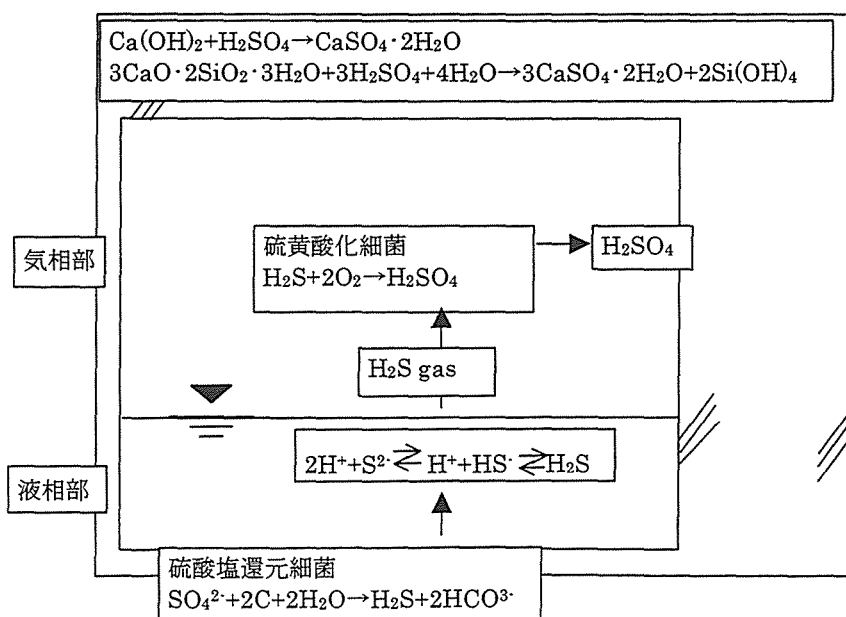
図 2.1.1 微生物腐食の発生機構

図 2.1.1 に微生物腐食発生の機構を示す。微生物腐食に関わる微生物は、硫酸塩還元細菌および硫黄酸化細菌の 2 種類である。

硫酸塩還元細菌(*Desulfovibrio* 属等)は、排水中に含まれる硫酸塩を還元し硫化水素を発生させる。発生した硫化水素は水中では溶存硫化物などの形で存在しているが、攪拌などにより容易に空气中へ拡散し硫化水素ガスとなる。硫黄酸化細菌(*Thiobacillus* 属等)は液面より上の湿潤した壁面に生育し、硫化水素ガスを酸化し硫酸を生成する。この生成された硫酸によりコンクリートが劣化する。

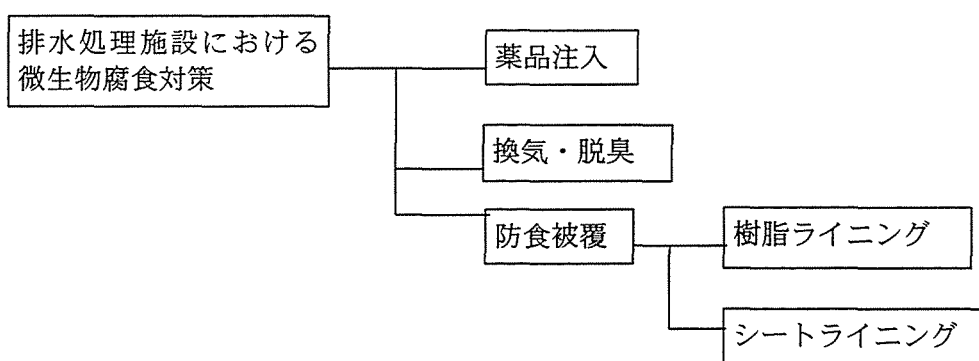
図 2.1.2 排水処理施設の微生物腐食対策

排水処理施設では微生物腐食対策として、図 2.1.2 に示すように大きく 3 つの方法が採られている。一つは、硫化水素の発生を押さえる方法として、鉄塩・硝酸塩などの薬品を排水中へ注入する方法である。2 つ目は、発生した硫化水素を取り除く方法として、換気または脱臭する方法である。そして 3 つ目に、微生物の生成した硫酸からコンクリートを保護する方法として防食被覆がある<sup>33)~40)</sup>。

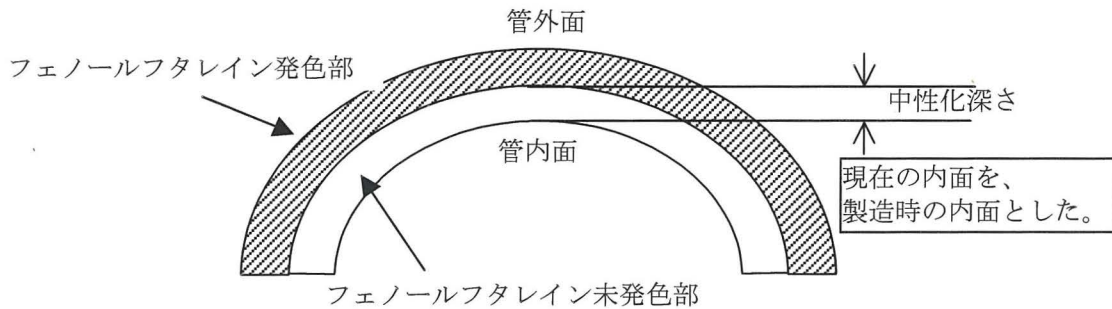
図 2.2.1 中性化深さの測定方法概略図

中性化深さ測定の方法は、フェノールフタレイン法を用いた。測定では試料の一部を割裂した後、その断面へフェノールフタレイン 1%溶液を噴霧し、中性化深さの測定を行った。試料内面は劣化が見られずなめらかであったため、図 2.2.1 に示すように現在の内面が鉄筋コンクリート管製造時と同一であると判断し、中性化深さを試料の現在の内面よりの深さとした。

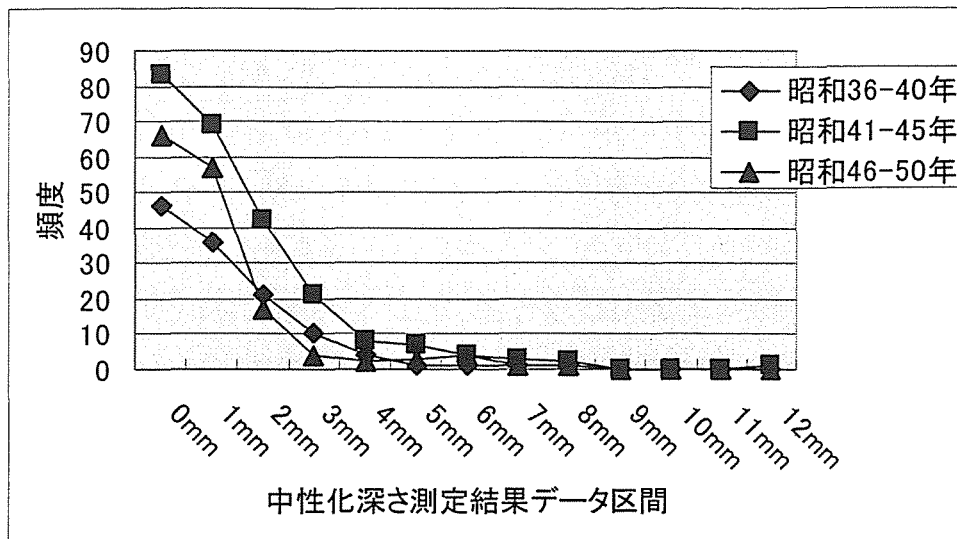
図 2.2.2 年代毎の中酸化深さ測定結果の度数分布

中酸化深さ測定の結果、全体の約 69.2%の試料が 1mm以下であった。中酸化が最も進んでいたのは昭和 45 年布設の試料で 12mmであった。布設年が明らかな試料のうち、約 38.1%が中酸化深さ 0mm、約 31.0%が 1mm、約 15.4%が 2mmであり、これらで全体の 84.6%を占めていた。

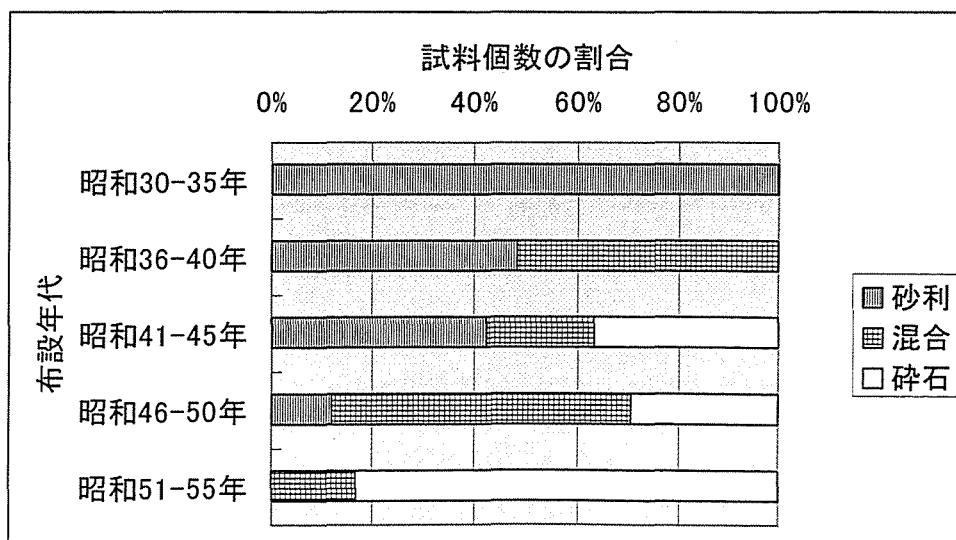
図 2.2.3 粗骨材と年代の関係

砂利は昭和 40 年代を境に使われなくなっている。また、このころから碎石が使用されはじめ、昭和 30 年代後半から砂利と混合して使用している。現在では、ほとんどが碎石を粗骨材として使用している。

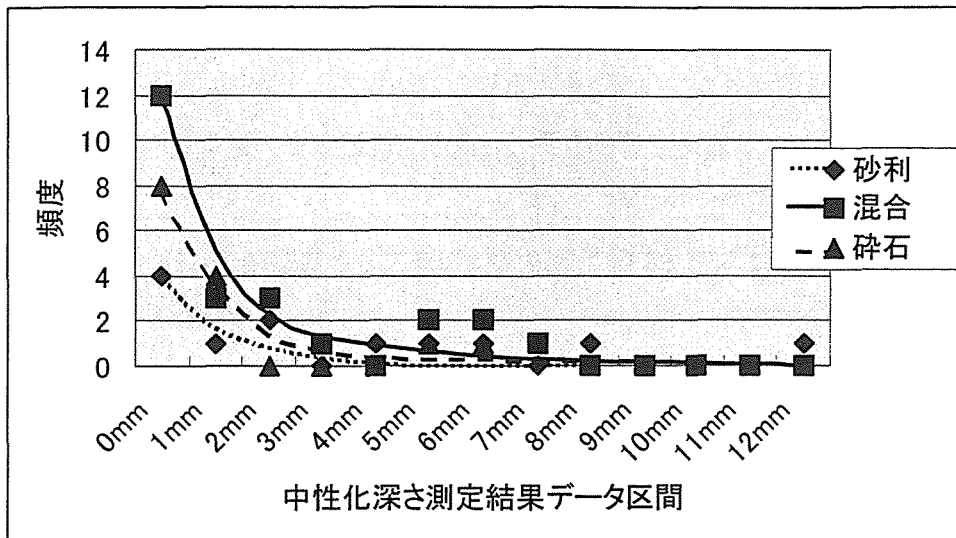
図 2.2.4 粗骨材の使用方法別の中和化深さ測定結果の度数分布

粗骨材の種類別に分けた度数分布の図を図 2.2.4 に示す。使用粗骨材の種類は、布設年(製造年)に関連して変化しているため、3 種類の材料がほぼ一様に使用されている昭和 40 年代の試料について、同時期に布設された試料と仮定し検討を行った。

粗骨材の種類別に分けた結果では、調査対象の試料数が少なかったため、明確な傾向が得られなかったが、混合及び碎石に比較して砂利の場合に度数分布が広がっていた。

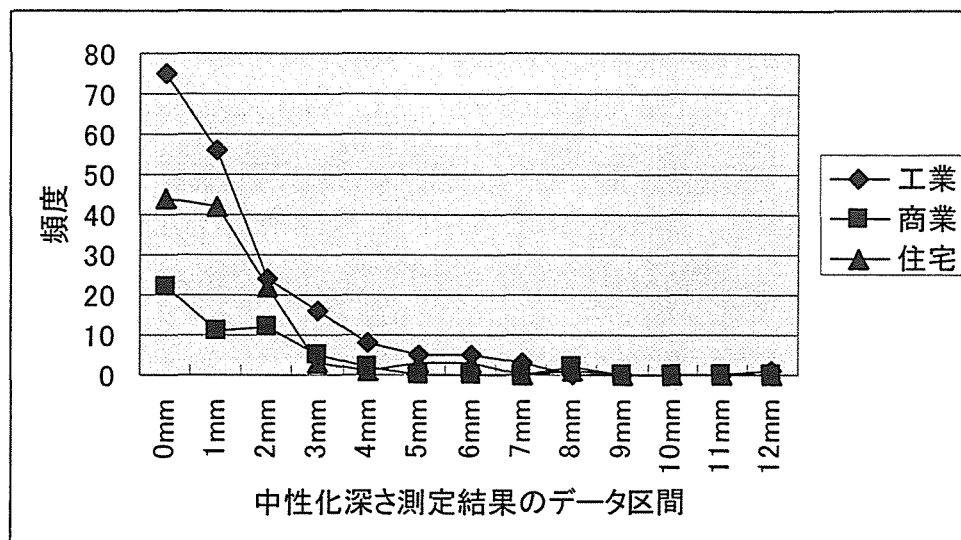
図 2.2.6 年代毎の業種別の中酸化深さ

布設場所の業種別に分けた度数分布を図 2.2.6 に示す。経過年数の影響を避けるため、昭和 40 年代に布設された試料を、同時期に布設されたと仮定し検討を行った。

度数分布の形状を比較した場合、工業区及び住宅区ではほぼ同様の形状であったが、商業区の結果は、広がりを持った分布を示した。この結果から、見かけ上商業区の試料では中性化の進行程度が大きいといえる。

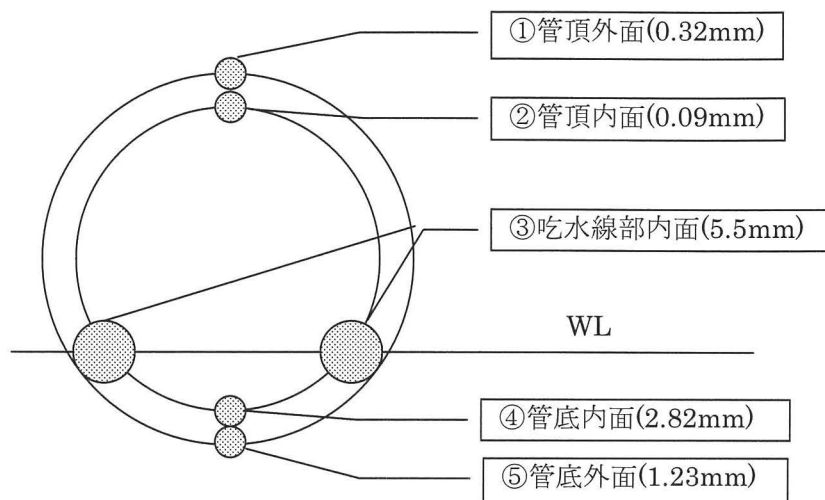
図 2.3.1 中性化深さ測定位置と平均中性化深さ

中性化の進行状況は、管断面の部位により差がみられ、また、いくつかの試料では外面  
からの中性化も見られた。中性化深さ測定結果を表 2.3.1 に示す。測定は図 2.3.1 に示す位  
置で行った。また、各部位の経過年数と中性化深さの関係を図 2.3.2~2.3.4 に示す。

測定の結果、中性化が最も深かったのは管内面の吃水線部であった。次に中性化が進行していたのは、管底内面、管底外面であった。

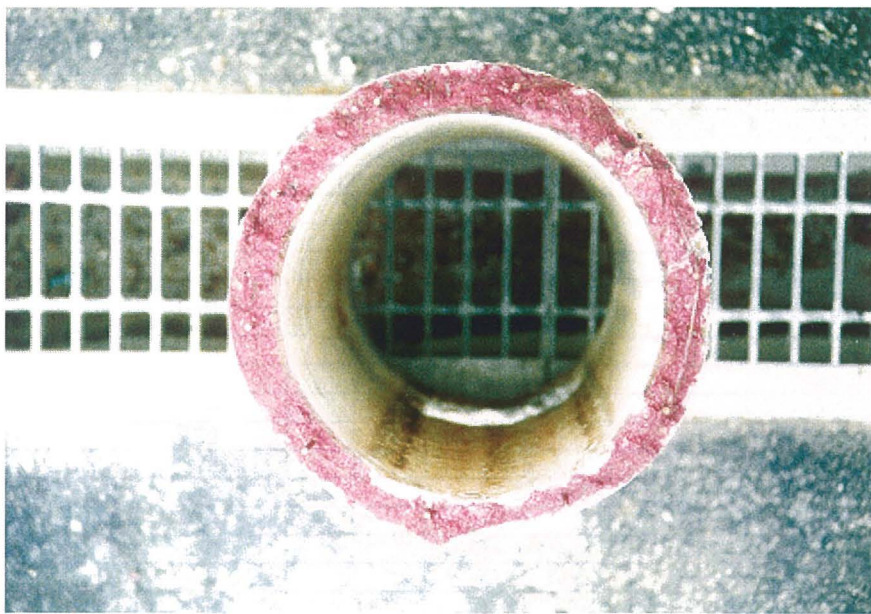
写真 2.3.1 試験体番号 3 の中性化状況

写真 2.3.1 に示すように、管内面には水跡が残っており、これにより管の上下の判別を行  
った。水跡により管内の流量は小さいことがわかる。また、吃水を示す線が数本見られた  
ことから水量の増減があり間欠的な水の流れであったといえる。これは、調査対象とした  
鉄筋コンクリート管が家庭に直結した小口径管(φ200~250mm)であったためである。

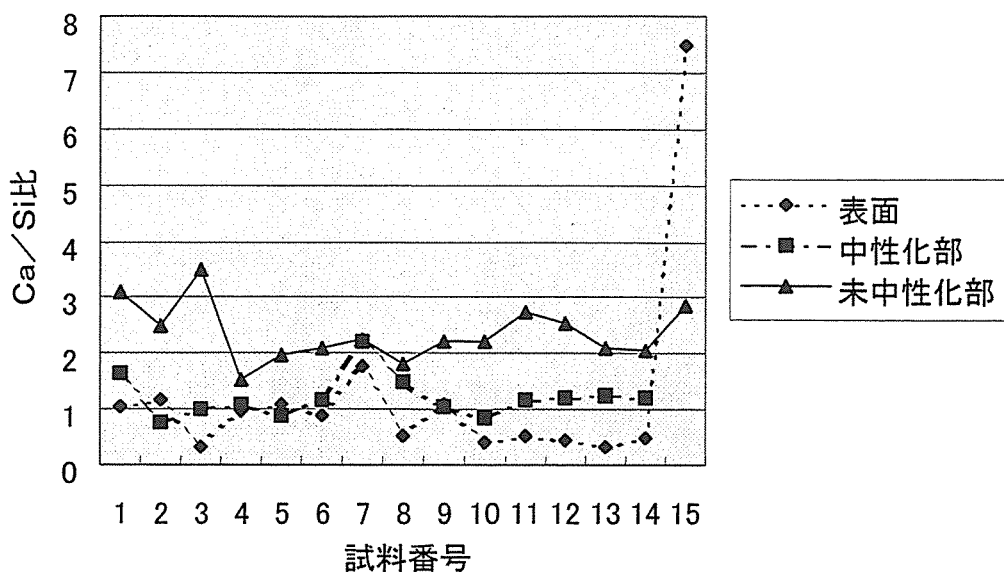
図 2.3.5 EDX 分析結果(Ca/Si 比)

図 2.3.5 より、中性化部では Ca/Si 比は 1 前後であるのに対し未中性化部(健全部)では 2 前後であり、中性化部では相対的にカルシウムの量が減少していることがわかる。普通ポルトランドセメントの Ca/Si 比を化学成分より計算した場合は、約 4.5 である<sup>54)</sup>。今回、未中性化部で Ca/Si 比が小さかったのは、なるべくセメントペースト部分を分析してはいたが、若干の細骨材も分析範囲に含まれていたためと考えられる。

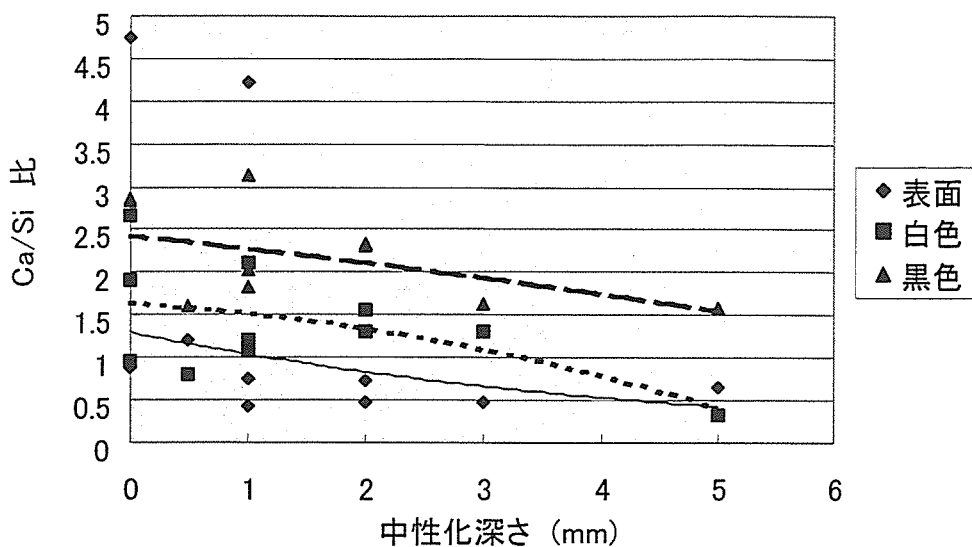
図 2.3.7 各層毎の EDX 分析結果

図 2.3.7 に層毎の EDX 分析結果を示す。その結果、カルシウム量が多いのは黒色ペースト層とわかる。また、すべての部位で中性化の進行とともにカルシウム量が減少している。この傾向は布設年に関連なく見られた。

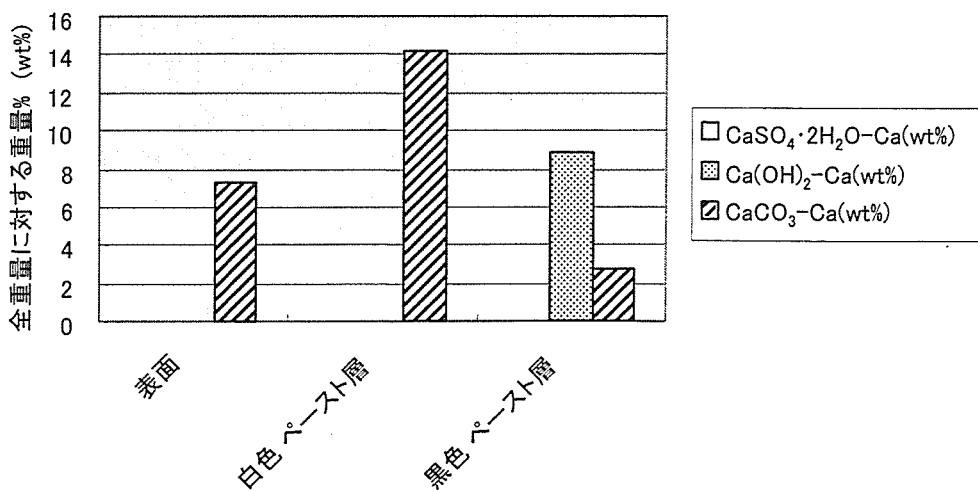
図 2.3.8 試料番号 29 の各層の TG-DTA 分析結果

図 2.3.8 に分析結果の代表的な例として、試料番号 29 の分析結果を示す。

分析結果から、炭酸カルシウムは表面より内部で多く存在し、また、水酸化カルシウムについては黒色ペースト層からしか検出されなかった。これは、表面及び白色ペースト層では、水酸化カルシウムが二酸化炭素と反応し炭酸カルシウムへ変化したことによる。また、硫酸カルシウムはどの層からも検出されなかった。このことから硫化水素に起因する微生物腐食は発生していなかったといえる。これらの結果は分析を行ったすべての試料で確認された。

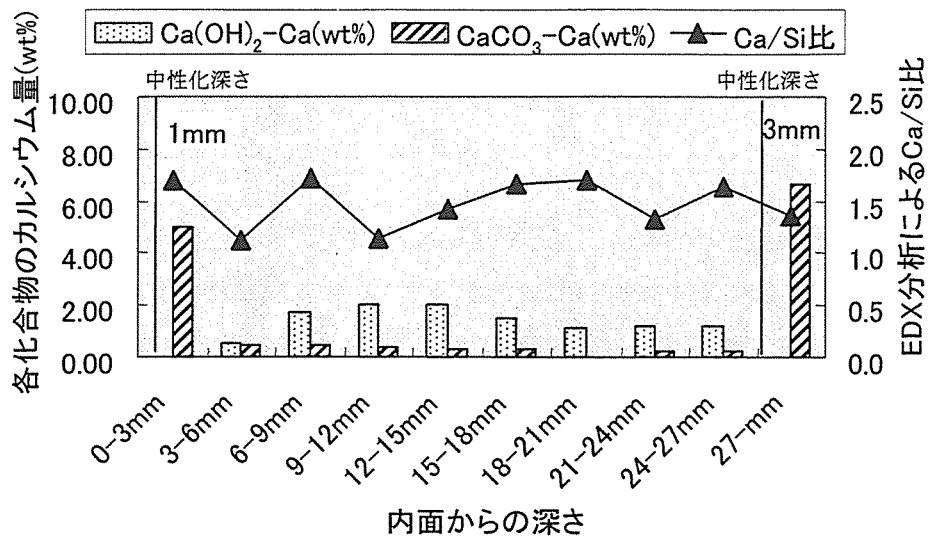
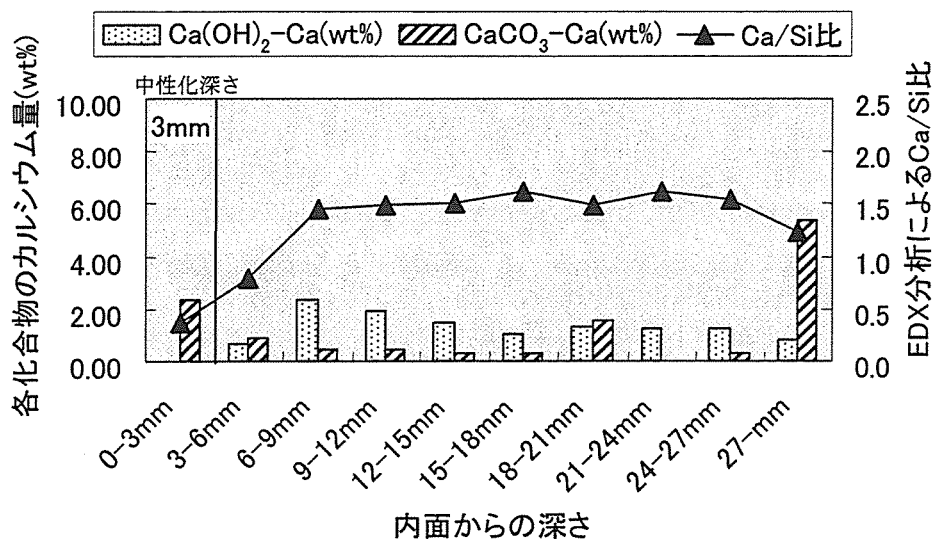
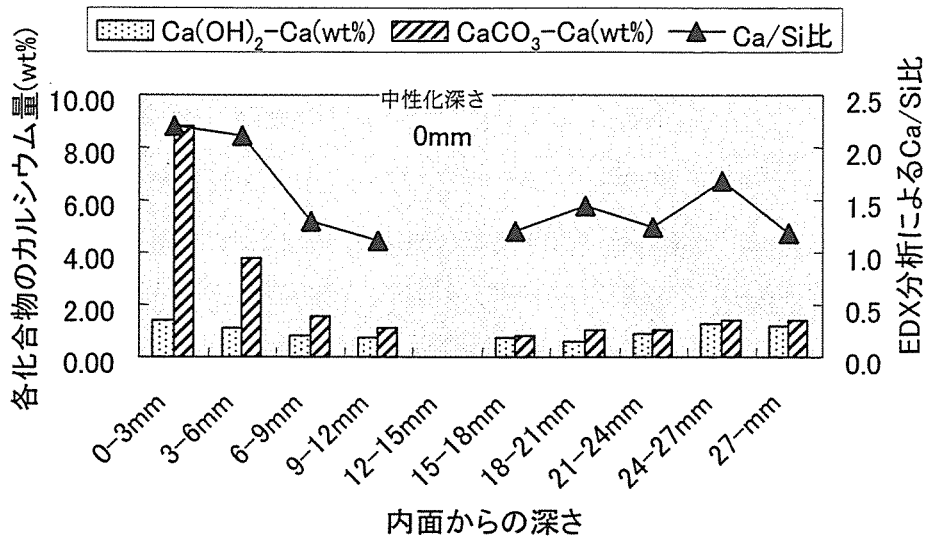
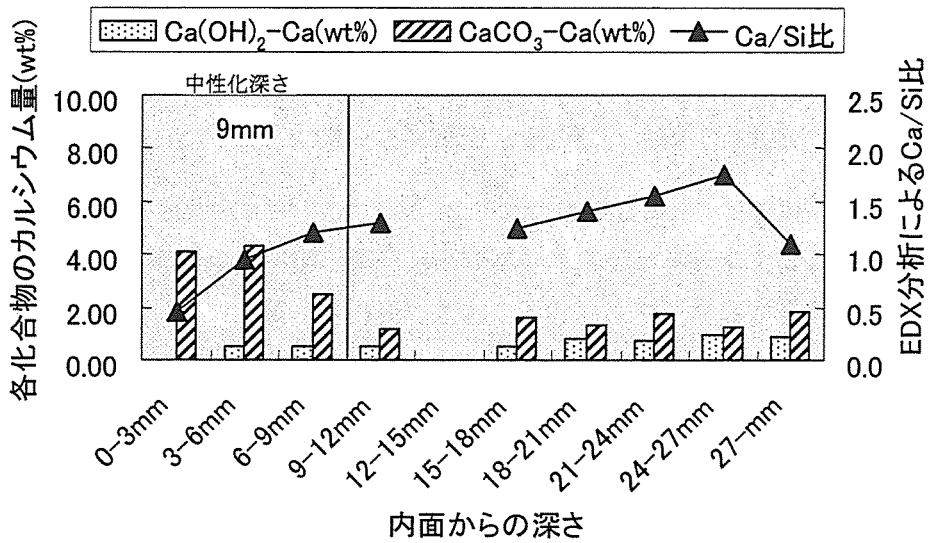
分析試料は、管頂部、吃水線部の試料が採取可能な一本物試料(23 検体)の中から選択を行った。分析結果の代表的な例として、試料番号 5(図 2.3.9,2.3.10)及び試料番号 8(図 2.3.11,2.3.12)の分析結果を示す。分析位置は内面からの深さを示しており、27mm—の部分は外面の表面部分である。今回測定した、鉄筋コンクリート管の厚みは 30~32mm であった。

EDX 分析の結果、Ca/Si 比の変化の傾向は大きく 2 つに分かれた。一つは管頂部(図 2.3.9,2.3.11)のように中性化深さに関係なく相対的なカルシウム量(Ca/Si 比)が一定である場合であった。もう一つは吃水線部(図 2.3.10,2.3.12),のように中性化部では Ca/Si 比が内

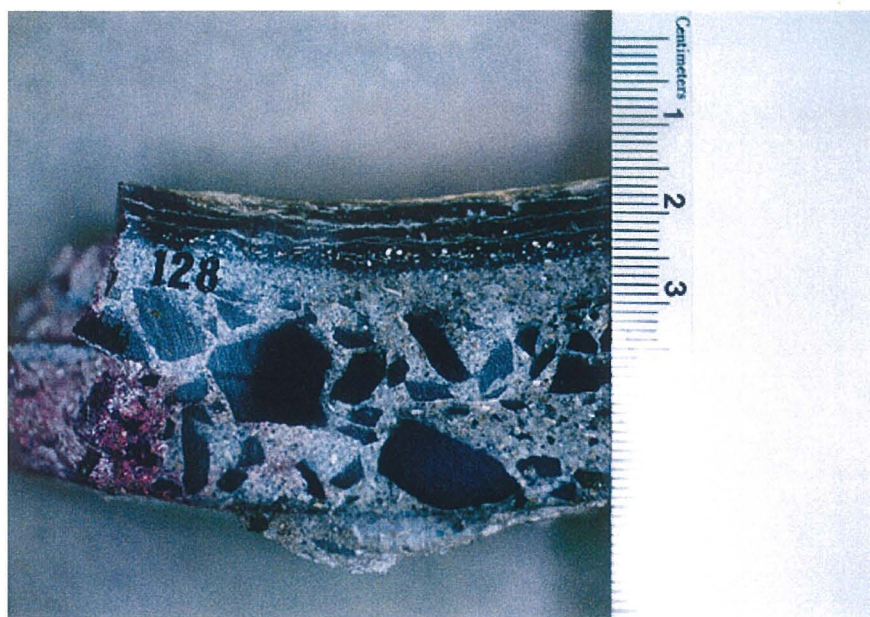
写真 2.3.2 鉄筋コンクリート管断面写真(層状剥離発生部)

剥離した面には白色の結晶が生成しており、写真 2.3.2 に示すように、断面には白色の結晶が層状に形成している様子が見られた。そこで、剥離面を EDX により分析するとともに、電子顕微鏡により生成物の結晶の形状を観察し結晶物を特定することとした。

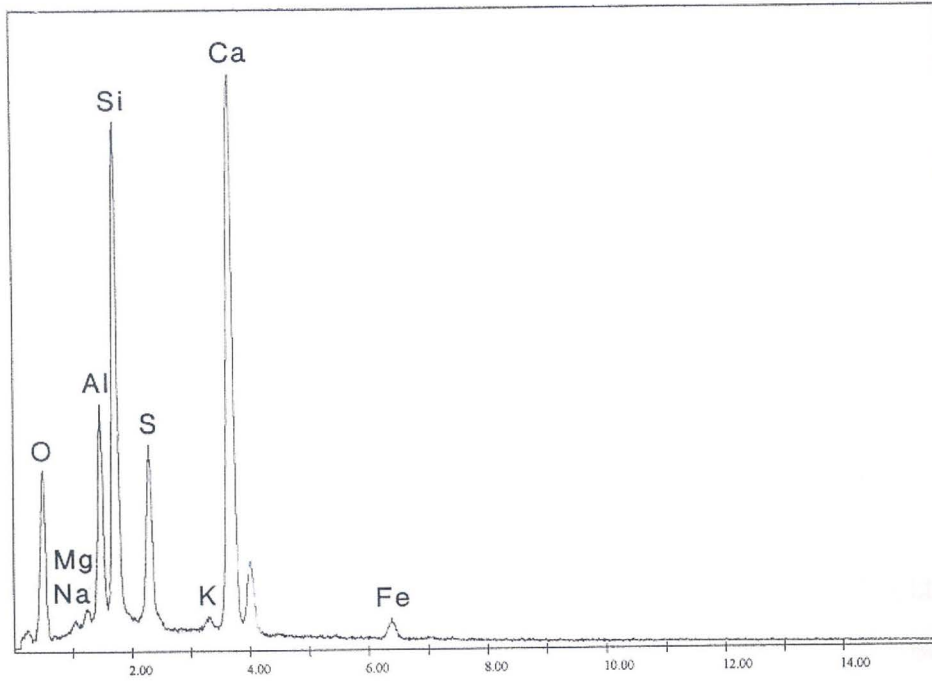
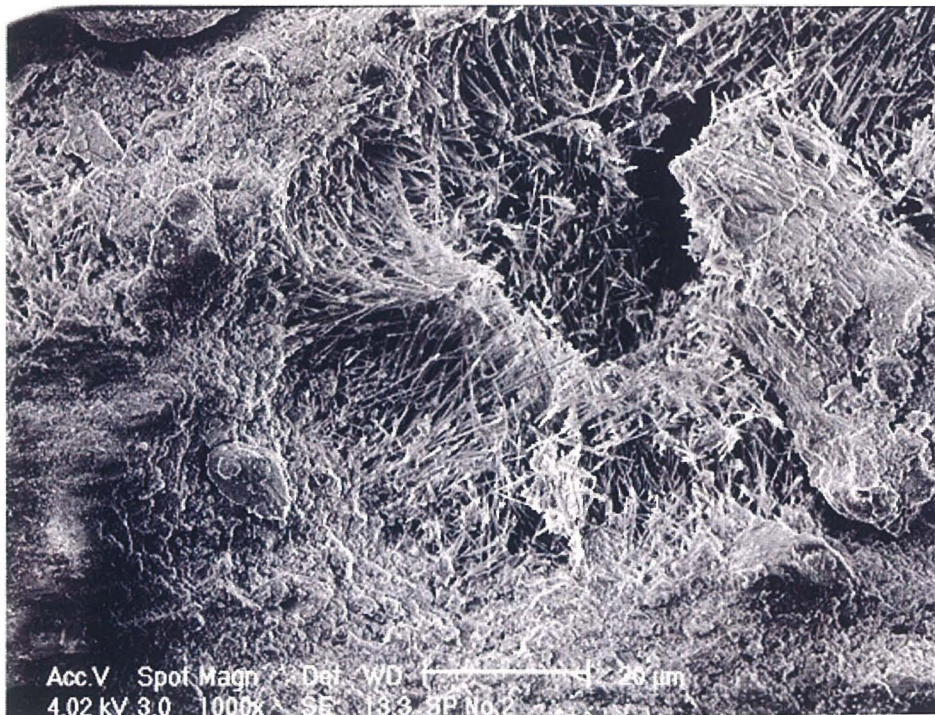
剥離面の結晶生成物を EDX により分析した結果を図 2.3.13 に、また写真 2.3.3 に SEM 写真を示す。

結晶の分析の結果、アルミニウム、イオウが通常のセメントペーストに比較して多く含まれていることがわかる。また、電子顕微鏡の観察結果から、結晶は針状結晶であることがわかる。

今回、層状に剥離が起こった原因としては、鉄筋コンクリート管の表面から一定の深さの部分に、混和剤として使用されたエトリンガイトが集まり、そこで再結晶化、膨張し剥離に至ったと考えられる。

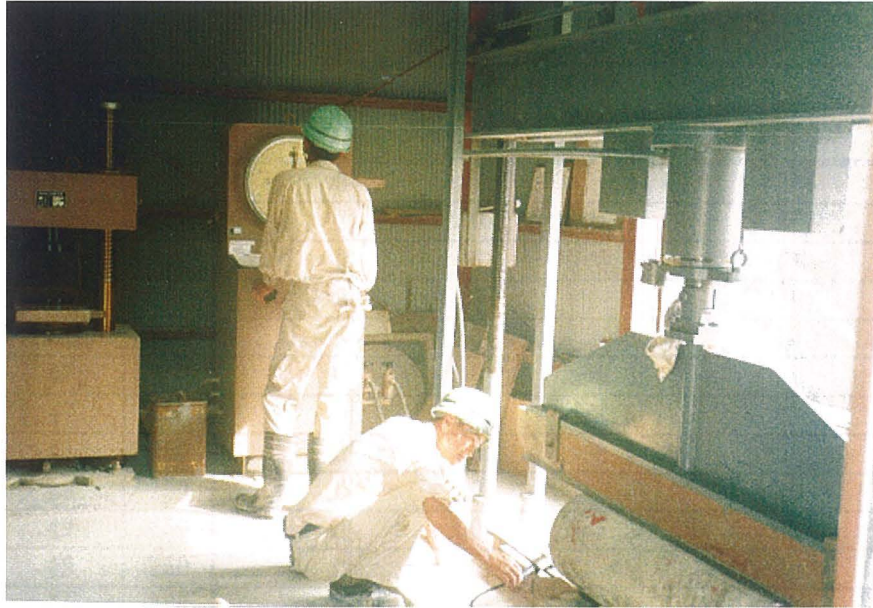
写真 2.4.1 鉄筋コンクリート管の強度試験状況

強度試験は、JIS A 5303 に準じひび割れ強度を測定した。試験状況を写真 2.4.1 に示す。

試験は現地での採取の際に管の端が欠けた場合があったため、管の中央部にひび割れのないもの 14 本を選択し、ひび割れのない中央部約 1m を切断し、1m 当たりの荷重(kN/m)で比較した。

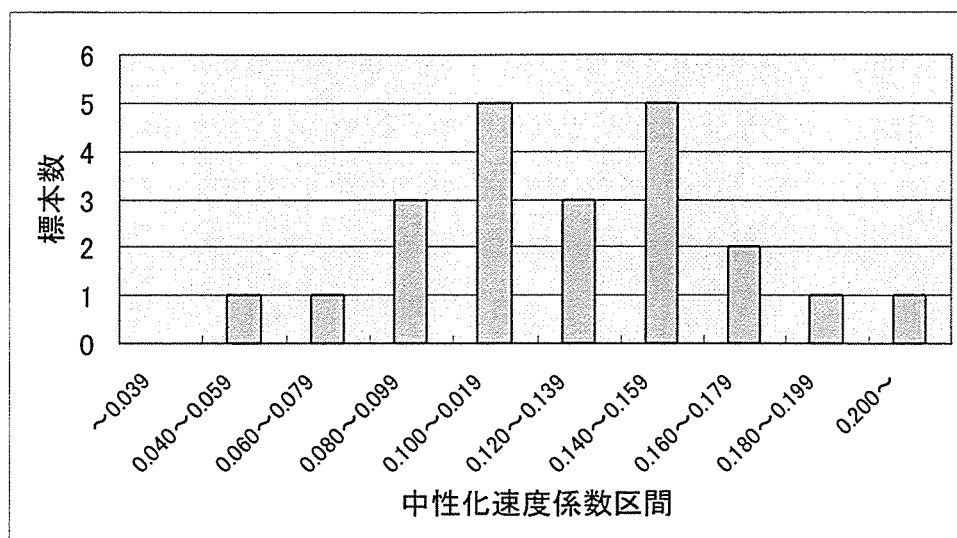
図 2.4.1 中性化速度係数分布

中性化速度係数の計算結果から、全体平均値の 0.109 より  $2\sigma$  以上離れた値を除くと、最大中性化速度係数は、経過年数 20 年で 8mm 中性化が進行した場合の 0.179 であった。また、その平均値は 0.104 であった。

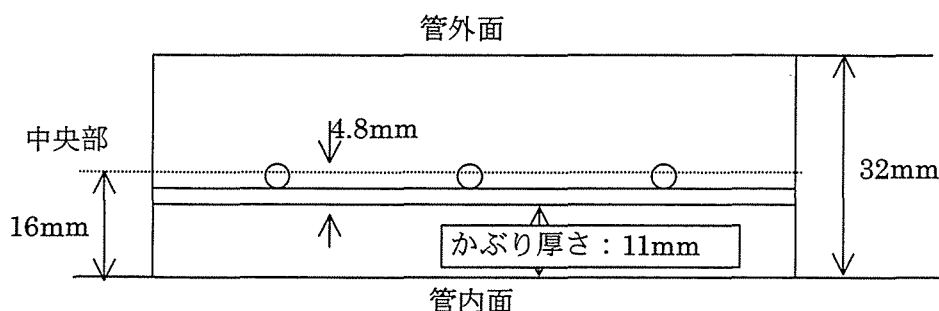
図 2.4.2 鉄筋コンクリート管(φ250mm)鉄筋位置図

鉄筋コンクリート管の配筋は、中央部に主筋として円周方向に鉄筋が配置され、その内側に補強筋が軸方向に配置されている。今回採取したφ250mm 口径管で使用されている鉄筋はφ3.2mm であった。また、管厚は 32mm であったことから、図 2.4.2 に示すようにかぶり厚さを 11mm と考えることができる。したがって、中性化深さが 8mm に達するまでの期間を鉄筋が腐食し始めるまでの期間とした。

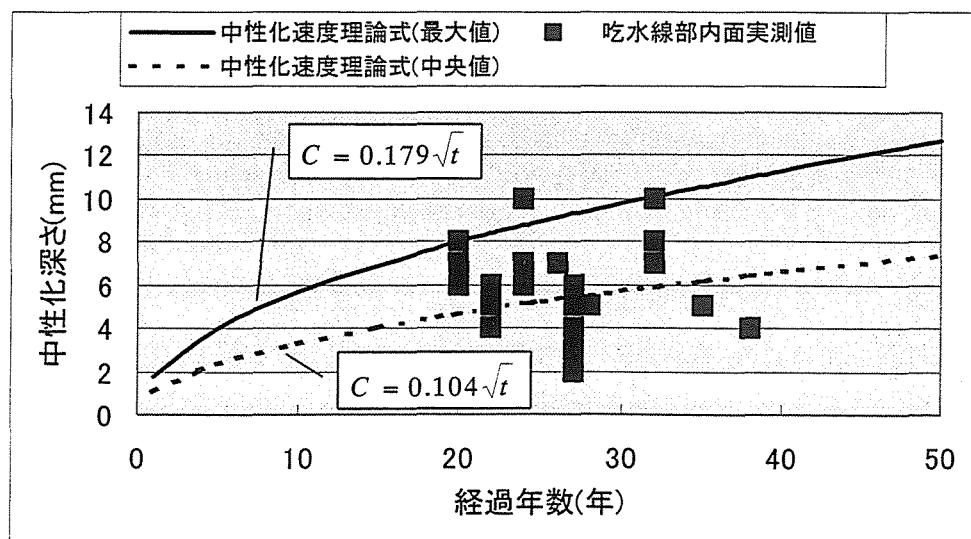
図 2.4.3 中性化速度式と理論値の関係

中性化速度式による理論値と実測値の関係を図 2.4.3 に示す。平均中性化速度係数を用いた場合、中性化が 8mm に達するのは使用開始から約 60 年後となった。また、最大中性化速度係数を用いた場合は 20 年となった。今回採取した試料の鉄筋は、若干の点錆が確認された程度であった。

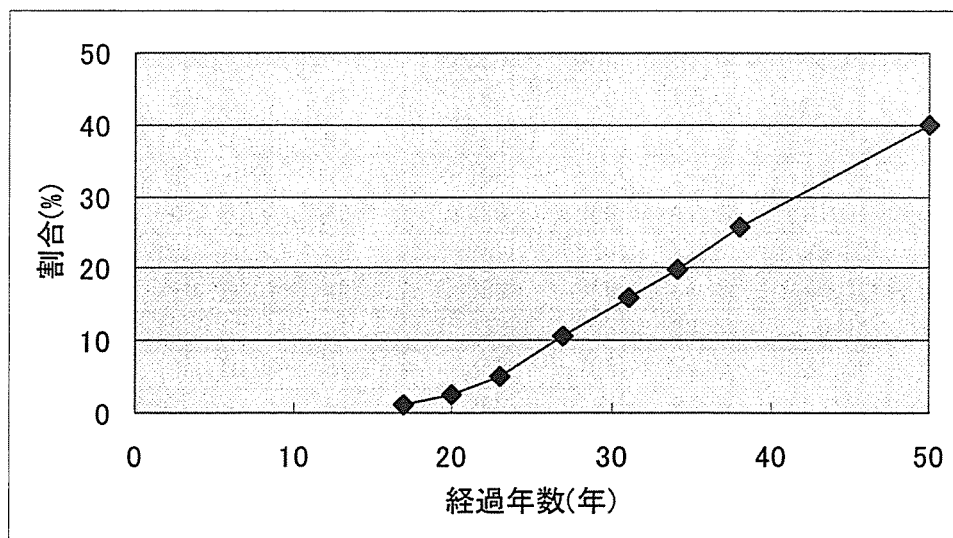
図 2.4.4 経過年数毎の中性化が鉄筋位置に達すると予想される割合

同様に正規分布の確率変数より求めた、鉄筋腐食確率を図 2.4.4 に示す。

鉄筋コンクリート管の耐用年数の基準となる鉄筋腐食確率は規定されていないが、工場や倉庫など同様に考えると、今回の調査結果では、小口径鉄筋コンクリート管の腐食確率は 50 年後に 40% であり、耐用年数を満足していると判断できる。しかし、吃水線部における中性化の進行が耐久性に影響を与える可能性がないとはいえず、今後更に検討が必要と考えられる。

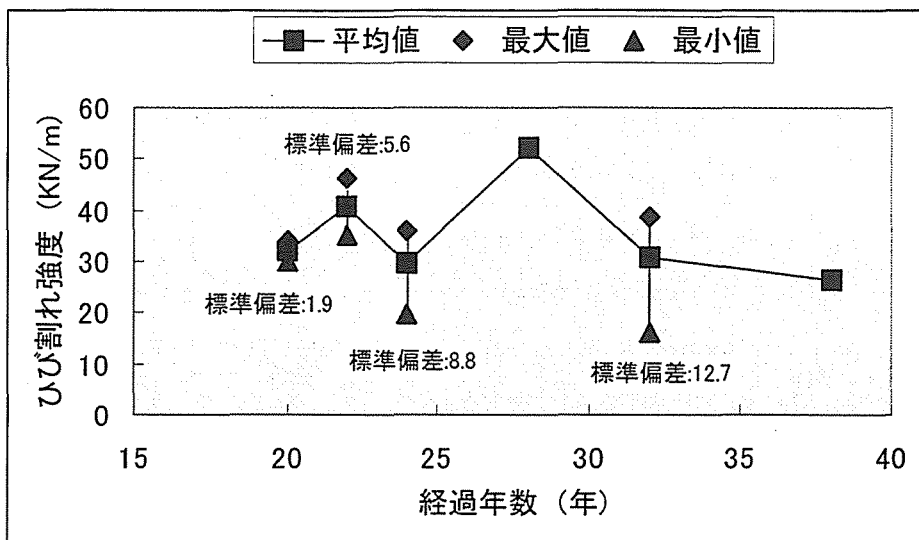
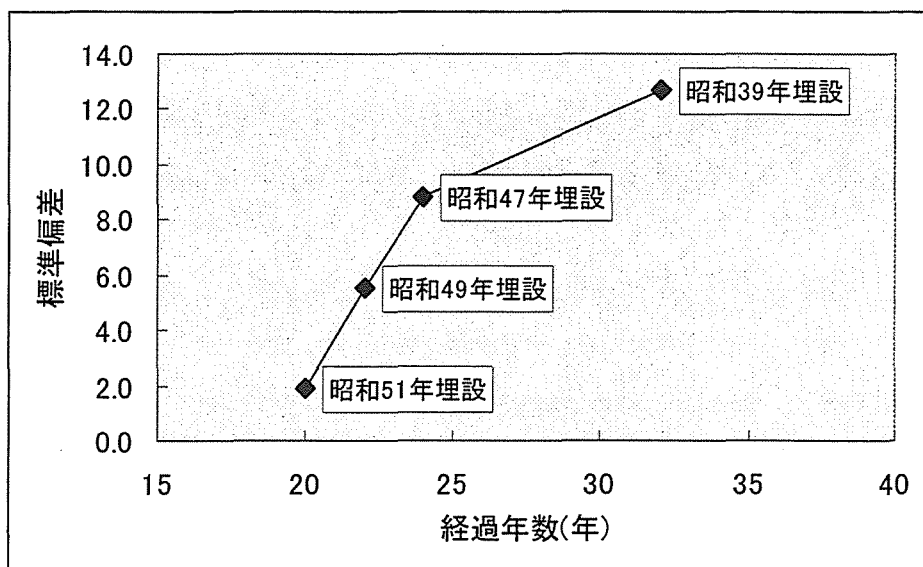
平均値は経過年数により大きな差はないが、昭和 30 年代(試料番号 1.2.3.4)および昭和 40 年代(試料番号 5.6.7.8.9.10.11)布設の試料ではひび割れ強度に大きなばらつきがあった。経過年数と強度のばらつきを図 2.4.5 に、標準偏差と経過年数の関係を図 2.4.6 に示す。

経過年数が 20 年では標準偏差は 1.9kN/m と小さな値を示し、また基準値を上回っていたので耐久性に問題は生じていないといえる。

しかし、年数が経過するとこれに比例する形で標準偏差が大きくなっており、経過年数が 32 年では標準偏差は 12.7kN/m とかなり大きな値となり、また一部の試験体では規格値を下回っていた。

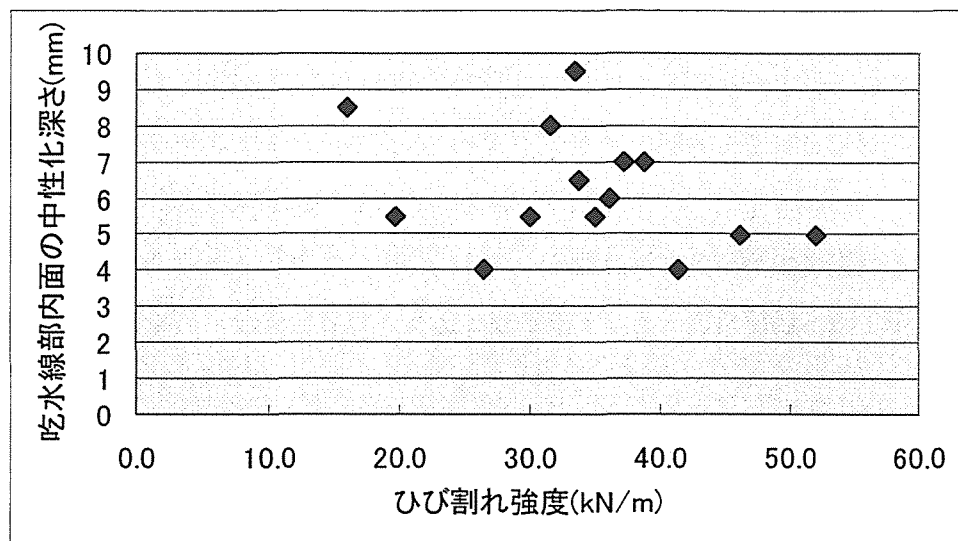
図 2.4.7 ひび割れ強度と吃水線部内面の中性化深さの関係

図 2.4.7 にひび割れ強度と中性化深さの関係を示す。

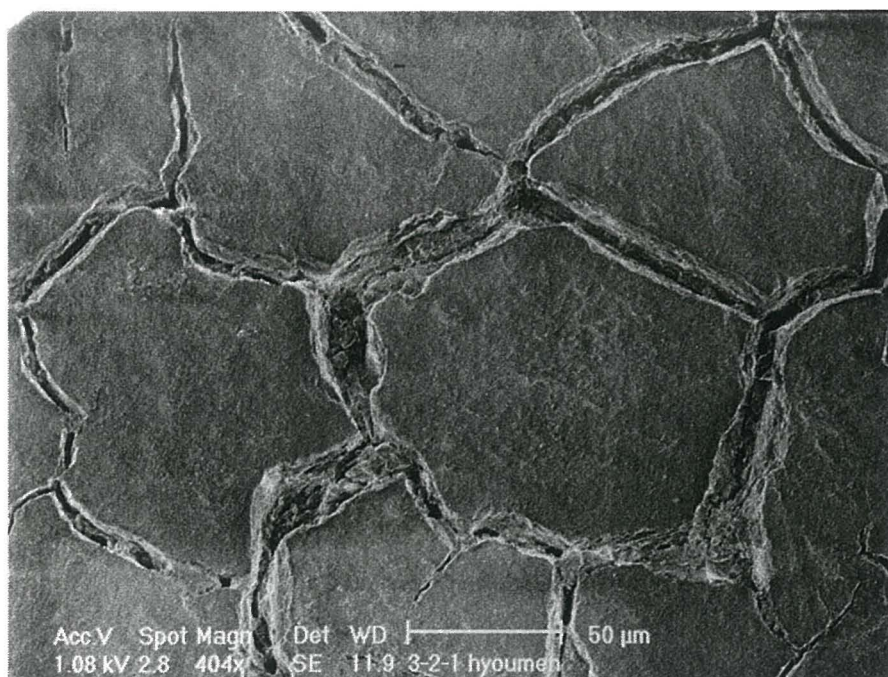
写真 3.2.1 2年経過後ビニルエステル樹脂 1 プライ被覆表面 SEM 写真

SEMによる観察の結果、エポキシ樹脂 1 プライ被覆では変化は確認されなかった。また、目視ではつやひけが発生していたエポキシレジンモルタル表面も、特に異常は見られなかった。しかし、白化が見られた不飽和ポリエステル樹脂及びビニルエステル樹脂の表面には、写真 3.2.1 に示すような微細なひび割れが発生していた。このひび割れは、2 年経過後から発生していた。しかし、5 年経過後に大きく成長している様子は見られなかった。

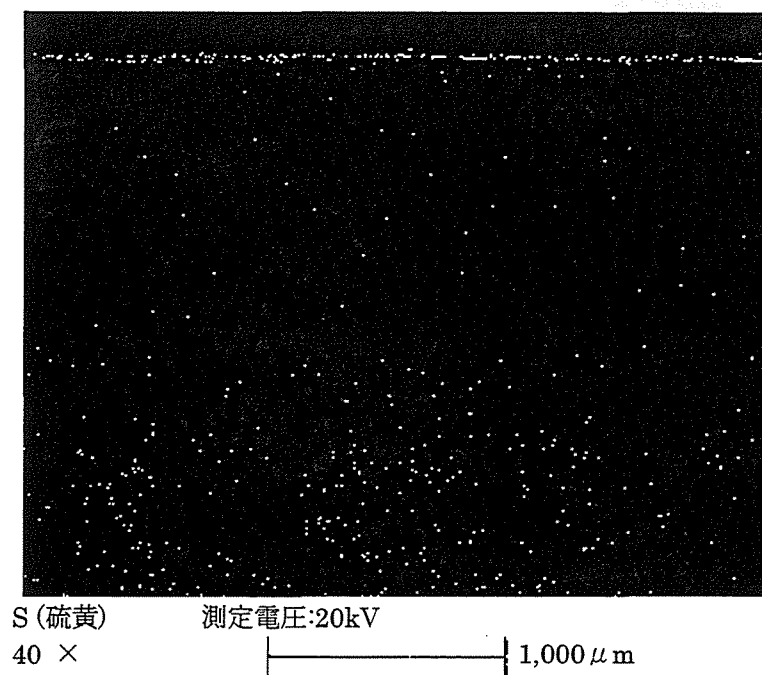
図 3.2.3 不飽和ポリエステル樹脂被覆断面硫黄分布状況

ビニルエステル樹脂および不飽和ポリエステル樹脂は、表面に白化があり微細なひび割れが発生していたが、硫黄の浸透は無く表面のみの変化と考えられ、遮断性は保たれているといえる。

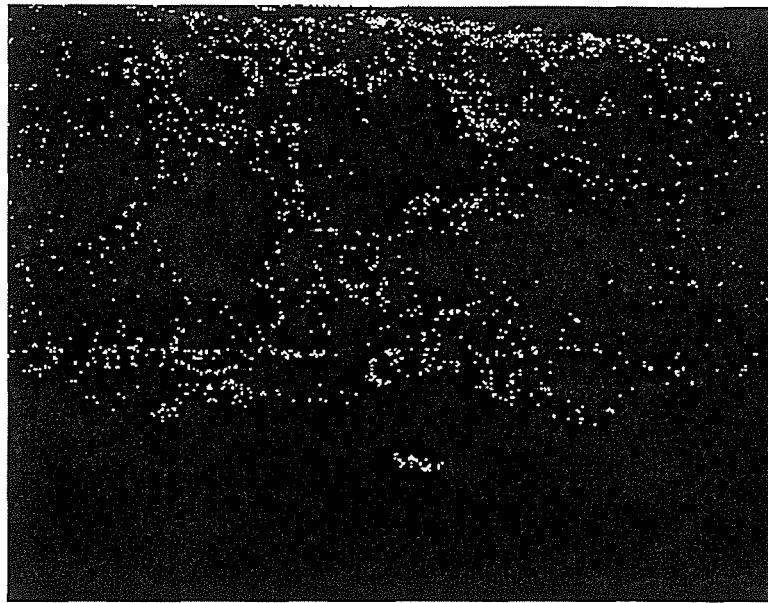
図 3.2.4 エポキシレジンモルタル被覆断面硫黄分布状況

一方、自己乳化型エポキシ樹脂を用いたレジンモルタルの被覆では、外観的な変化等がなく、耐酸性は良好であったにもかかわらず、硫黄は被覆中へ深く浸透しており遮断性に問題があった。図 3.2.4 に硫黄の浸透状況を示す。レジンモルタルの被覆厚さは 5mm で、硫黄の浸透深さは約 1.5mm であった。

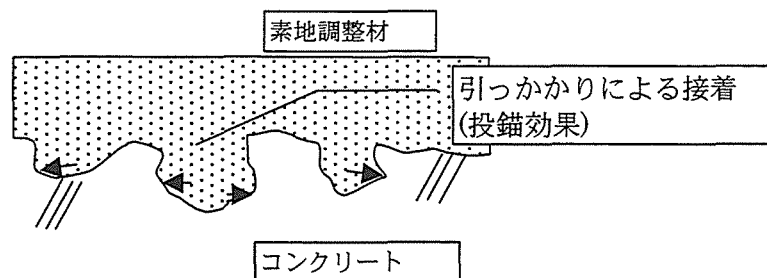
図 3.3.1 投錨効果概念図

機械的結合は投錨効果といわれるもので、図 3.3.1 に示すようにコンクリート表面の凹凸に引っかかる力により接着する機構である。

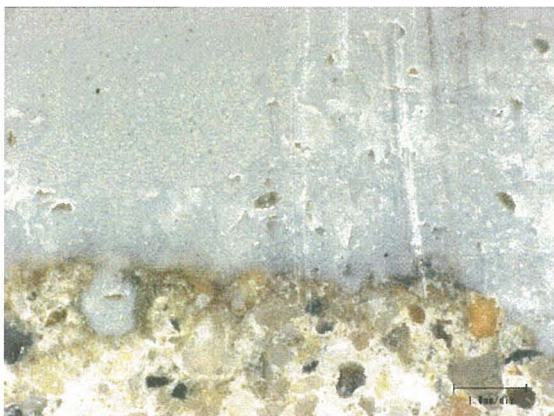
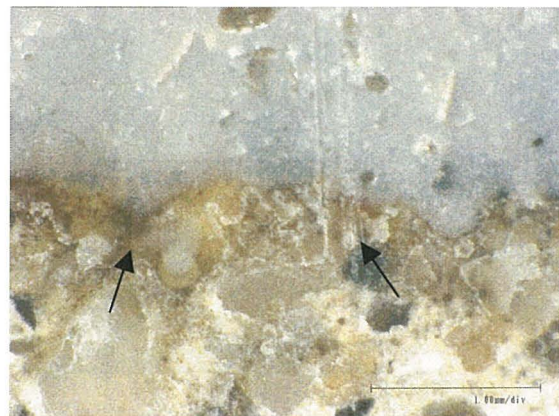
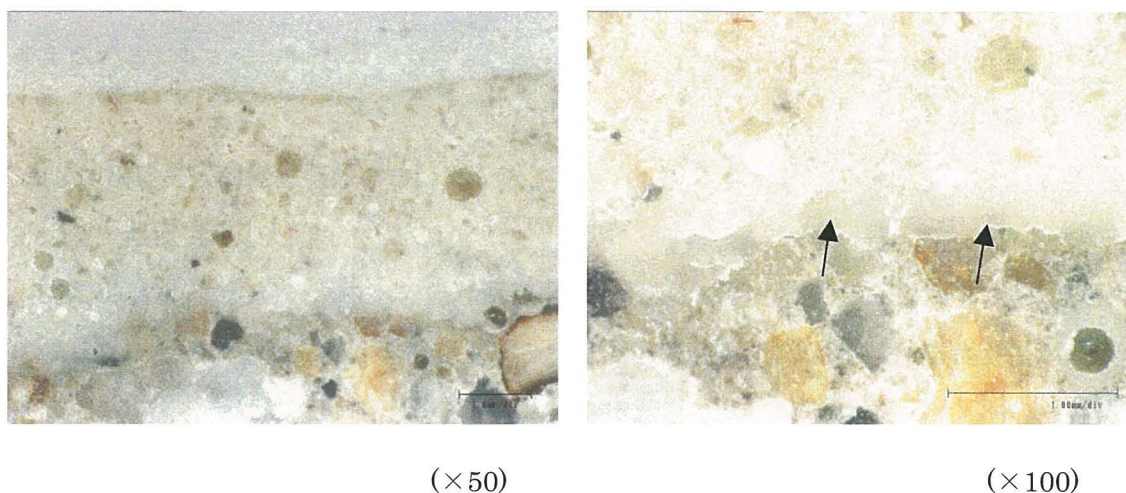
一方、パテ及びレジンモルタルの場合には、セメントと反応しないことから投錨効果と物理的相互作用(密着)による接着と考えられる。写真 3.3.2 及び写真 3.3.3 にエポキシパテ材及びレジンモルタルとコンクリート界面の写真を示す。

それぞれの写真で、コンクリート表面の若干色が濃い部分はプライマーが染み込んだ部分と考えられる。ただし、この写真は図 3.3.2 に示すように被覆を斜めに削った部分を撮影しているため、幅を持った層として確認できるが、実際には非常に薄い層である。

写真 3.3.2 及び写真 3.3.3 の右側の写真中に矢印で示した部分は、図 3.3.2 に示すように素地調整材もしくはプライマーが薄くめくれている部分と考えられる。このことから、コンクリートに対する樹脂の馴染みは樹脂同士より劣ることが考えられ、パテ材及びレジンモルタルの接着力は投錨効果に大きく依存していると考えられる。

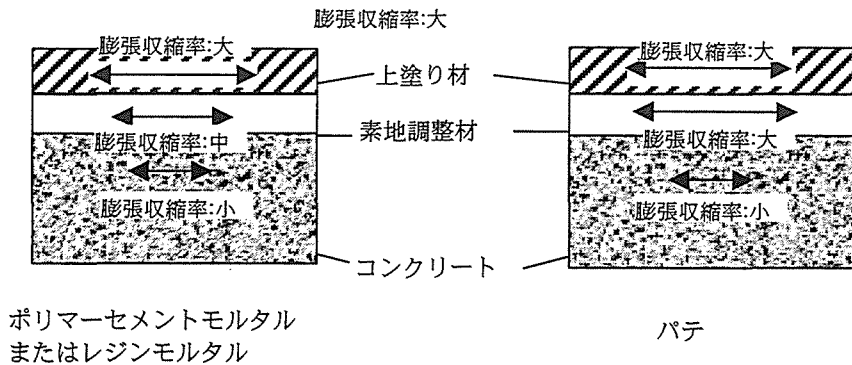
図 3.3.3 温度変化による膨張収縮

これは、図 3.3.3 に示すように、ポリマーセメントモルタル及びレジンモルタルは膨張収縮率が、上塗り材より小さい<sup>74)</sup>ためコンクリートとの界面部分にかかる応力が小さくなっているのに対して、パテ材はコンクリートに比較して膨張収縮率が大きい<sup>76)</sup>ため接着界面部分にかかる応力が大きいことが、一つの要因として考えられる

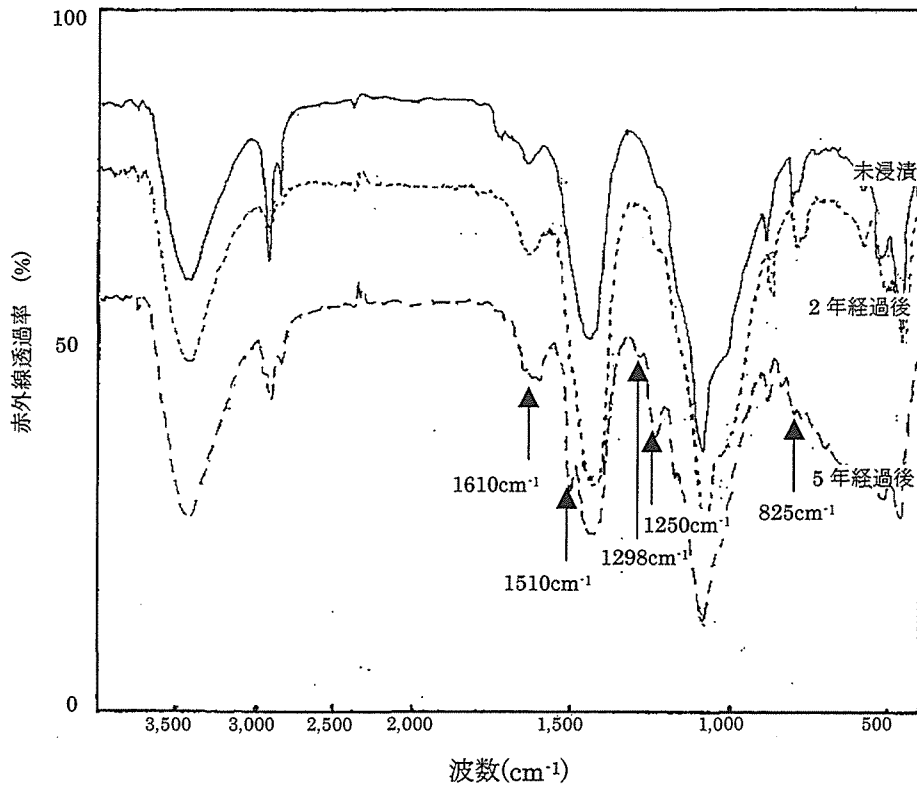
図 3.4.3 エポキシポリマーセメントの FT-IR 分析結果

未浸漬と2年経過後の FT-IR スペクトルを比較した場合、大きな変化は見られなかった。

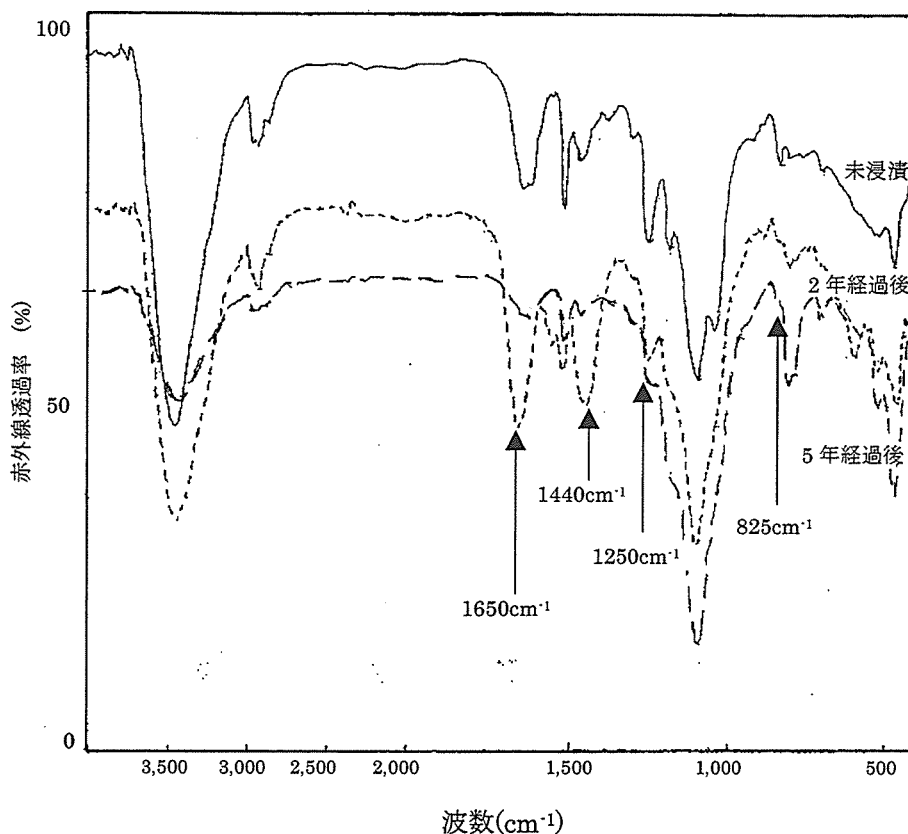
図 3.4.4 エポキシレジンモルタル（珪砂）の FT-IR 分析結果

未浸漬及び 2 年経過後の比較では、 $1440\text{cm}^{-1}$ に見られる  $\text{CH}_2$  の C-H 変角振動による強い吸収が見られた。

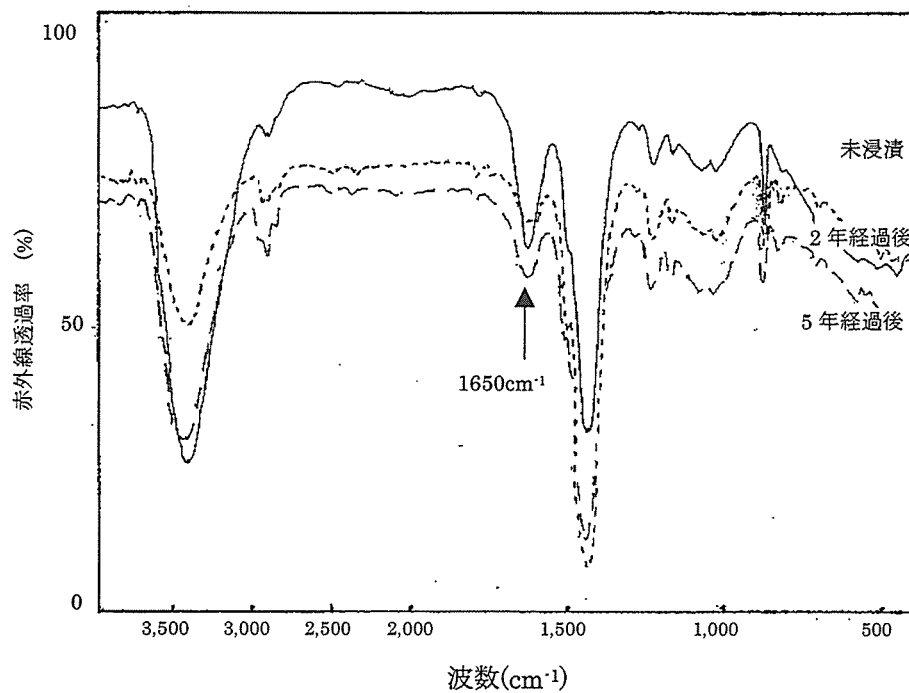
図 3.4.5 エポキシパテの FT-IR 分析結果

全体的には大きなスペクトルの差は見られなかった。

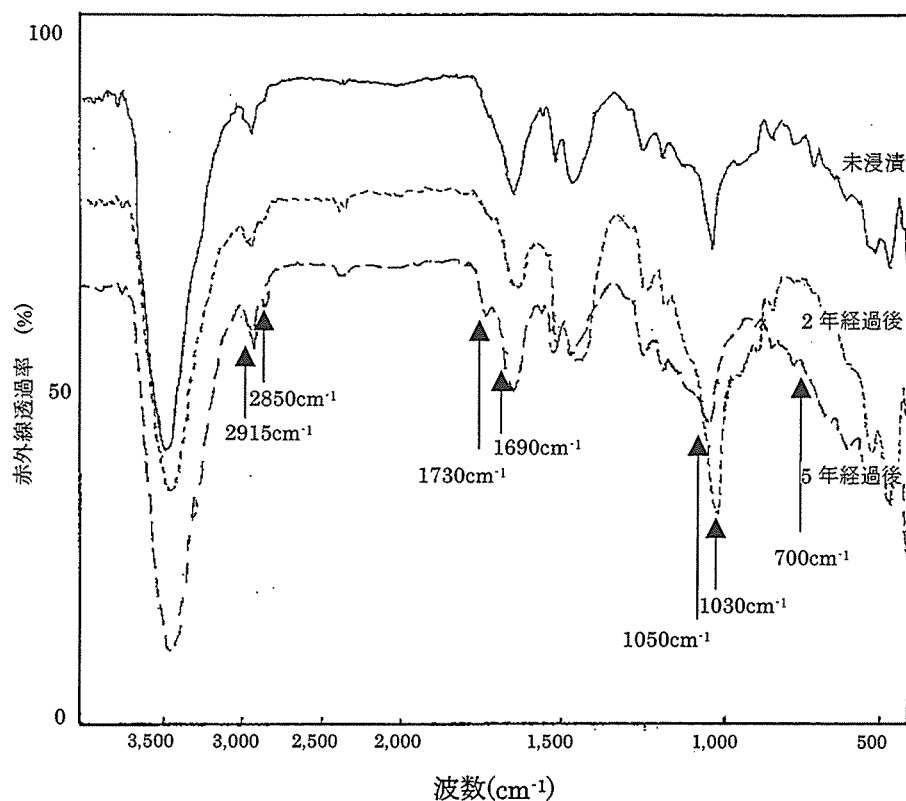
図 3.4.6 ビニルエステルパテの FT-IR 分析結果

全体的にスペクトルに大きな変化は見られなかった。しかし、5年経過後では若干の特異な吸収が見られた。2915cm<sup>-1</sup>及び2850cm<sup>-1</sup>にCH<sub>2</sub>のC-H伸縮運動による吸収が強く確認された。700cm<sup>-1</sup>に見られる、スチレンの吸収が2年及び5年経過後には確認されなかった。

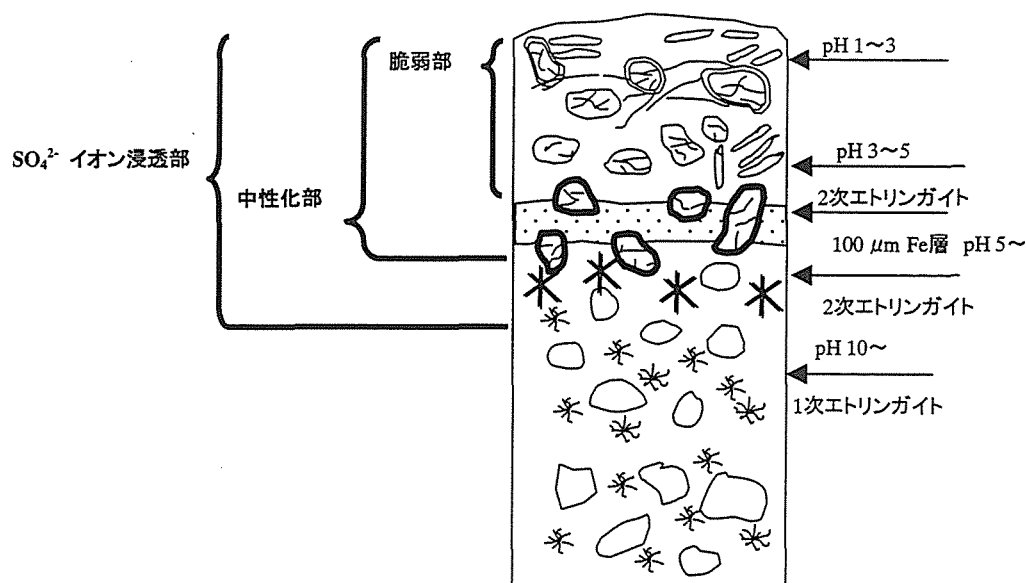
図 4.1.1 微生物腐食を受けたコンクリートの断面図

微生物腐食によるコンクリートの劣化部は図 4.1.1 に示すように、3つの部位に分けることができる<sup>78),79)</sup>。それぞれ、①脆弱化部、②中性化部、③硫黄侵入部である。

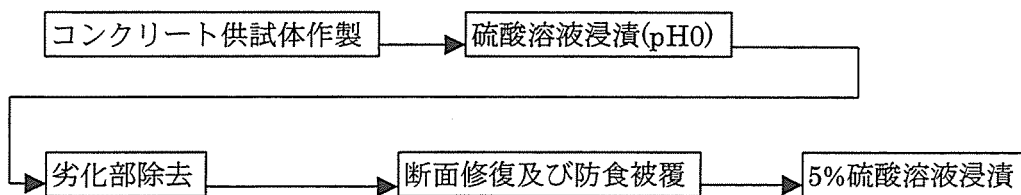
図 4.2.1 試験の流れ

試験の流れを図 4.2.1 に示す。

試験では、劣化部除去後の残存硫黄の挙動を確認するために、コンクリート供試体を作成後、硫酸溶液に浸漬し劣化させた。その後、3種類の劣化部除去方法を用いて劣化部除去を行い、断面修復及び防食被覆を行い試験体とした。
