水処理関連施設コンクリートの補修に関する研究  
A STUDY ON REPAIR OF CONCRETE IN WASTE WATER  
TREATMENT FACILITIES

藤澤 健一

2001

専攻名:生物環境科学

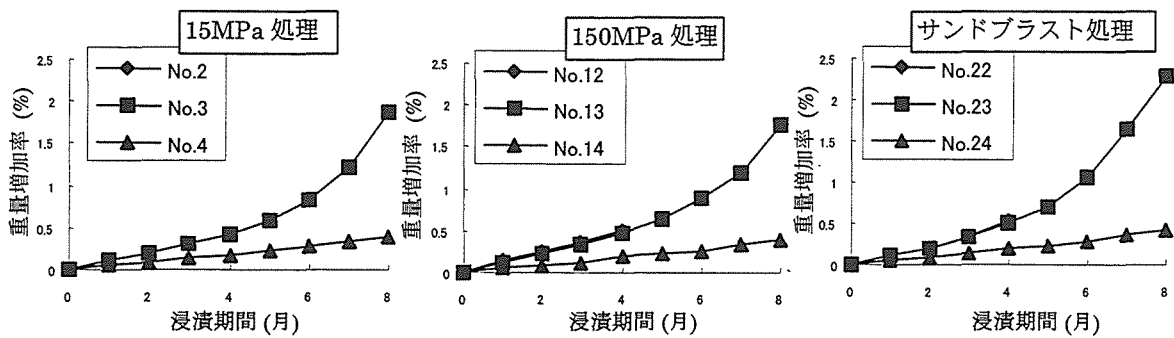
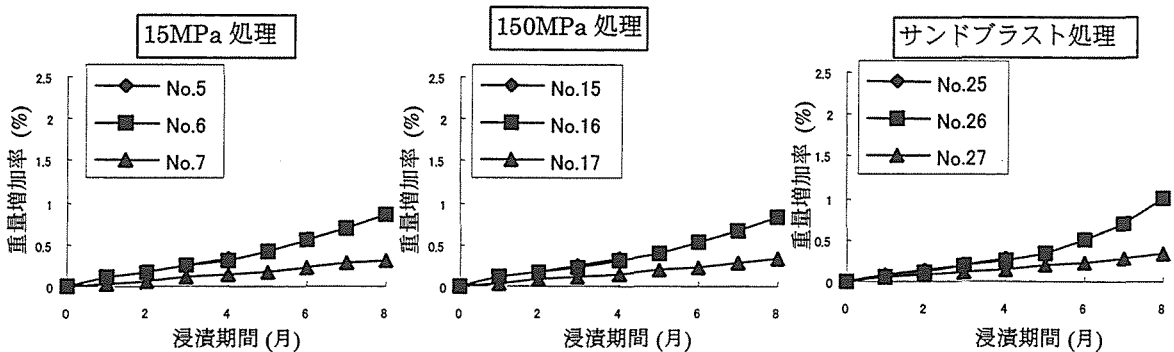
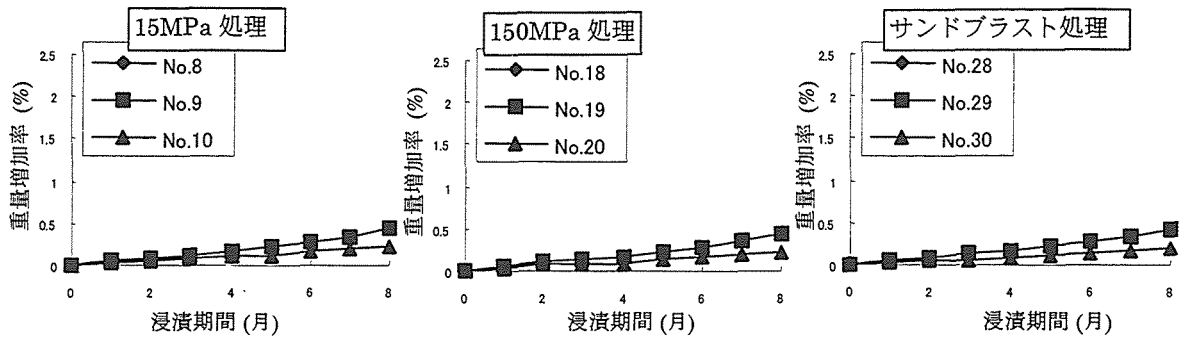
重量変化の測定結果を図4.2.3～4.2.5に示す。

重量変化測定の結果、全ての試験体で時間の経過と共に重量が増加していた。

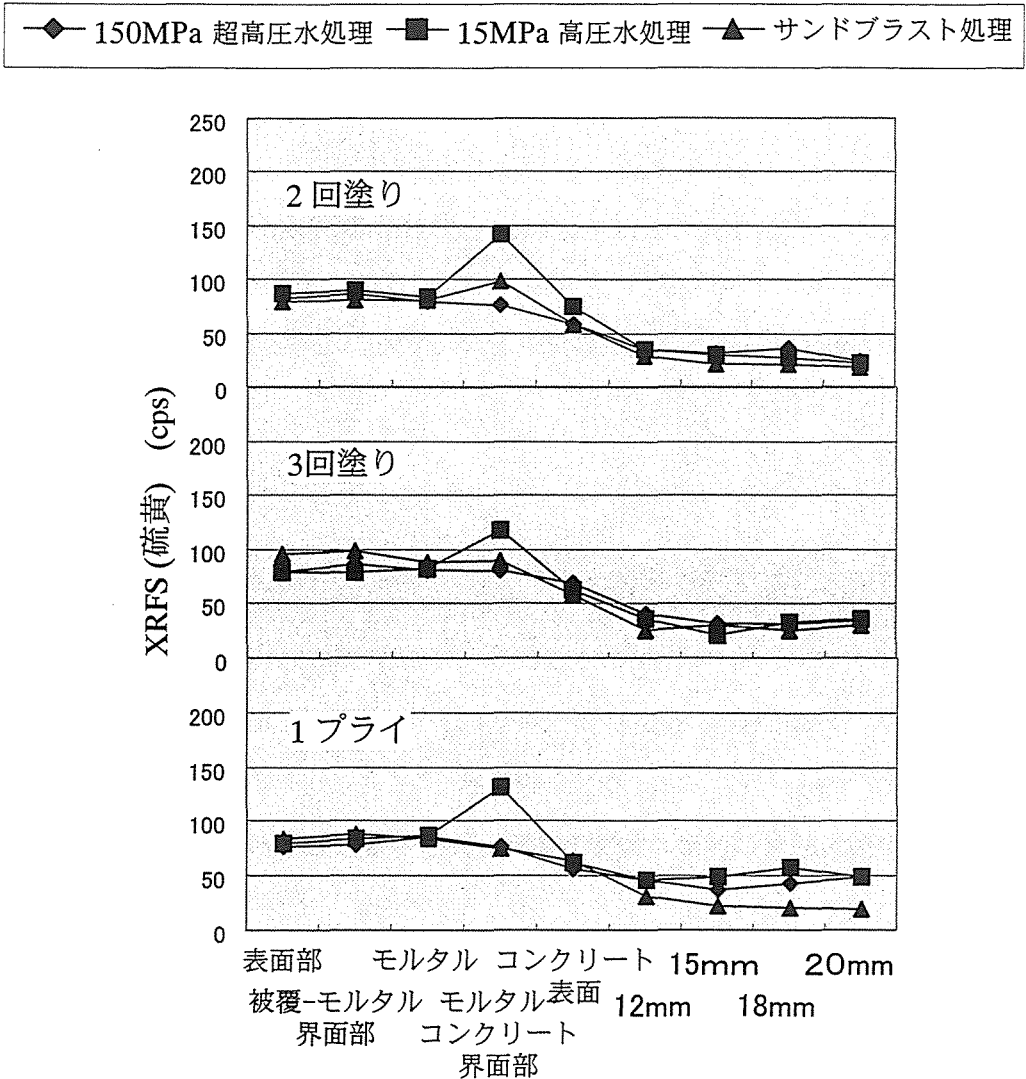
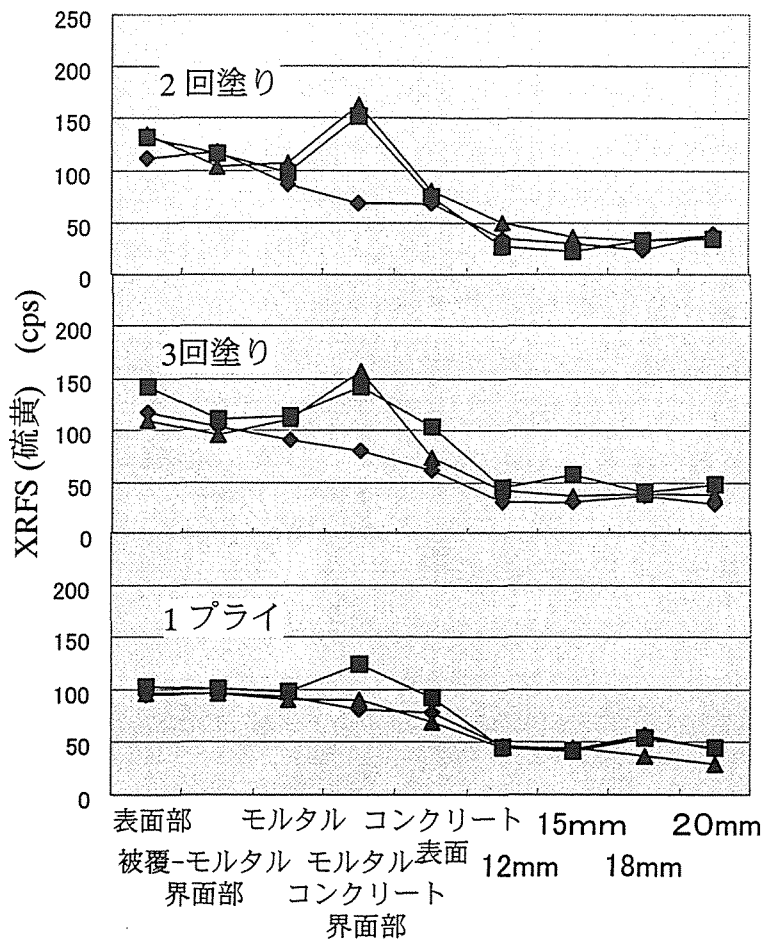
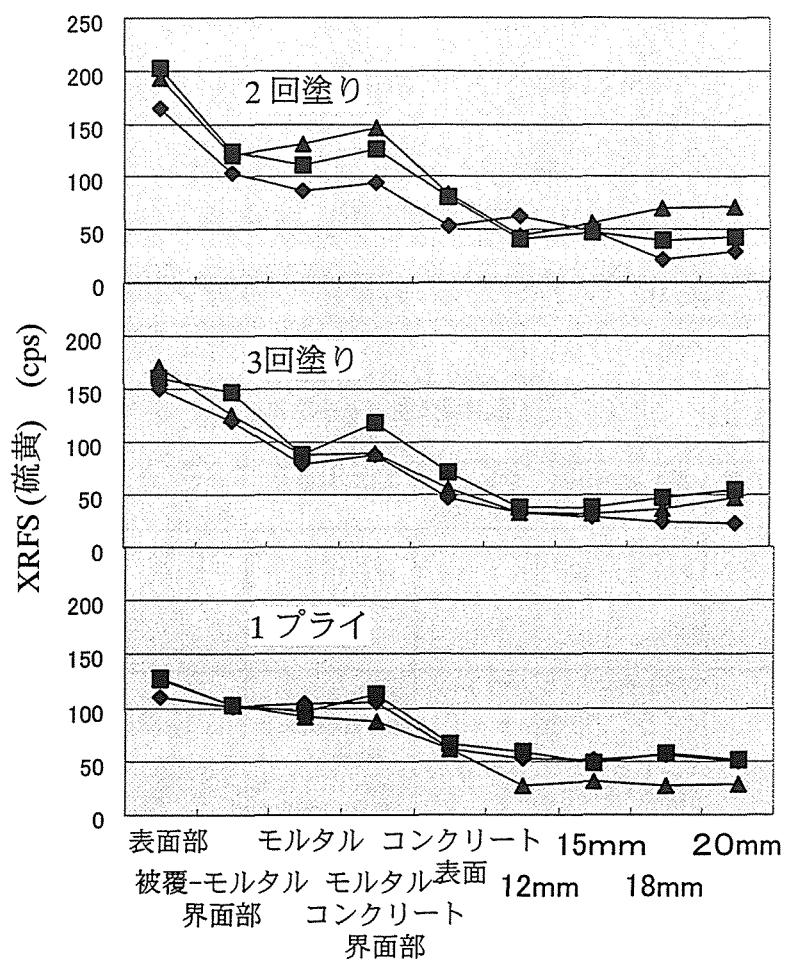
蛍光 X 線分析結果を図 4.2.6～4.2.8 に示す。

蛍光 X 線分析による試験体断面の硫黄の分析の結果、2 回塗り被覆及び 3 回塗り被覆では、4ヶ月後には被覆を硫酸イオンが透過していることがわかる。8ヶ月後には 1 プライ被覆の場合にも硫酸イオンの若干量の透過があることがわかる。

ピークの位置から、残存硫黄が移動した形跡は無かった。

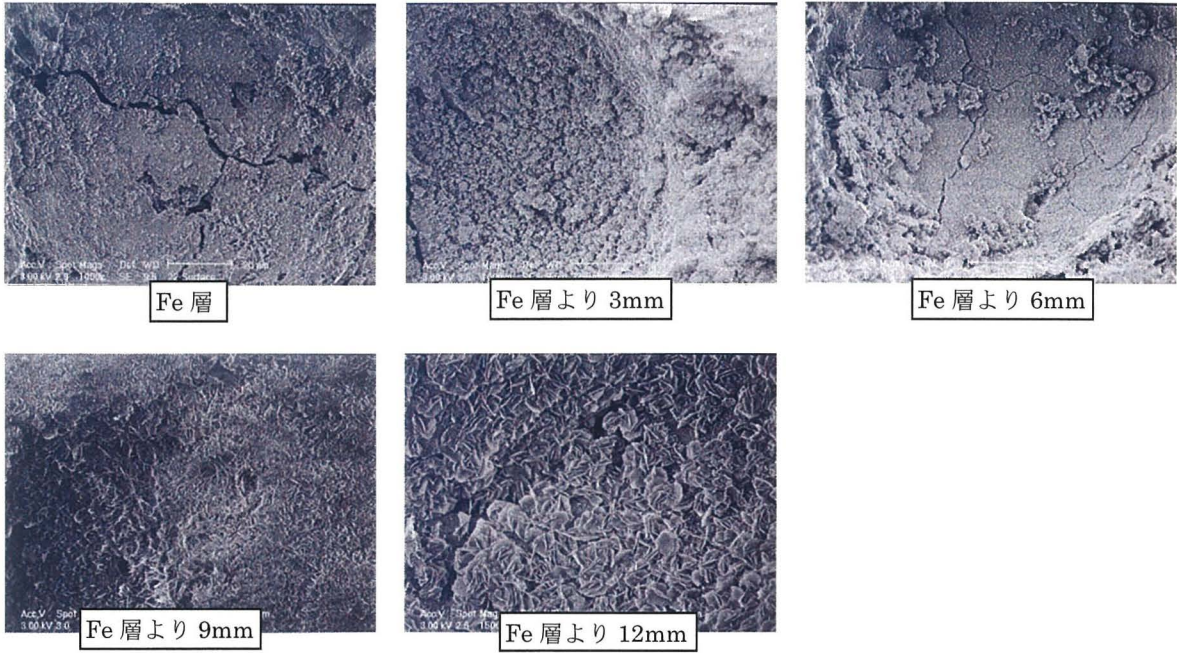
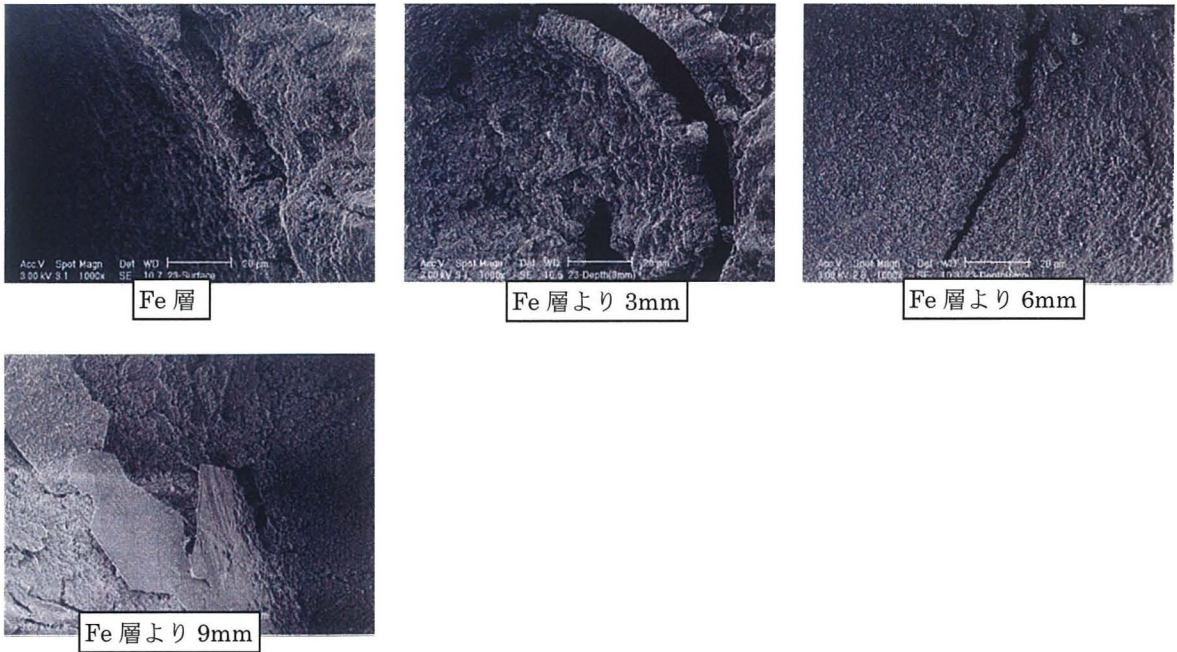
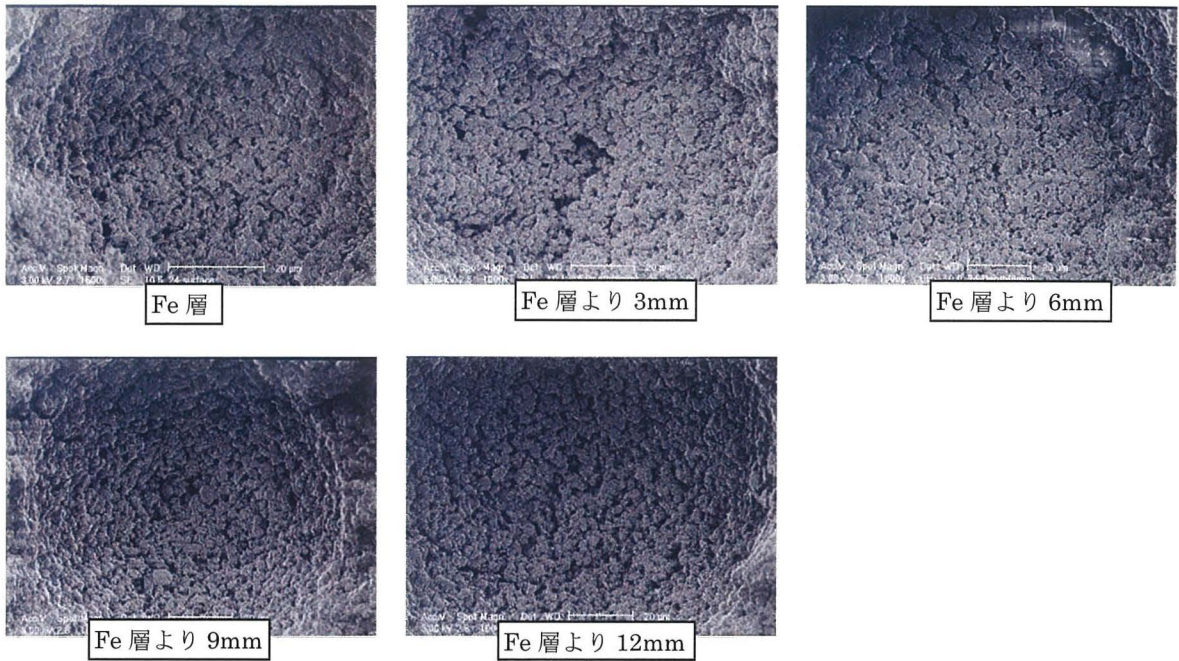
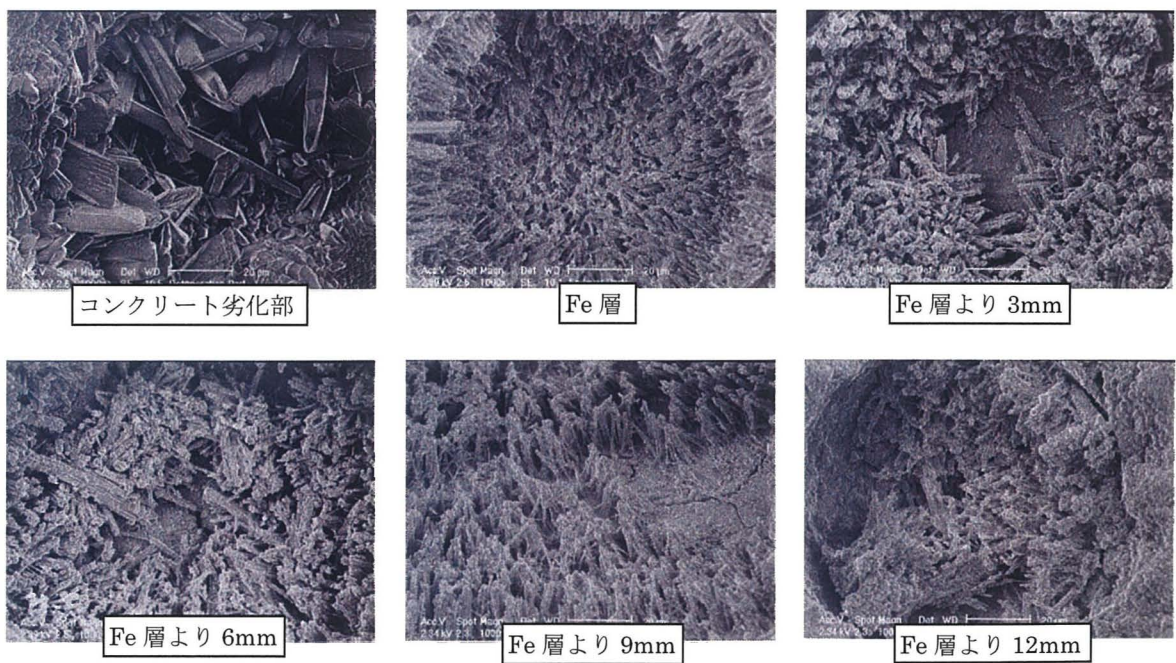
全体的には劣化部除去を行った後にはエトリンタイトの結晶は大きく成長していなかった。

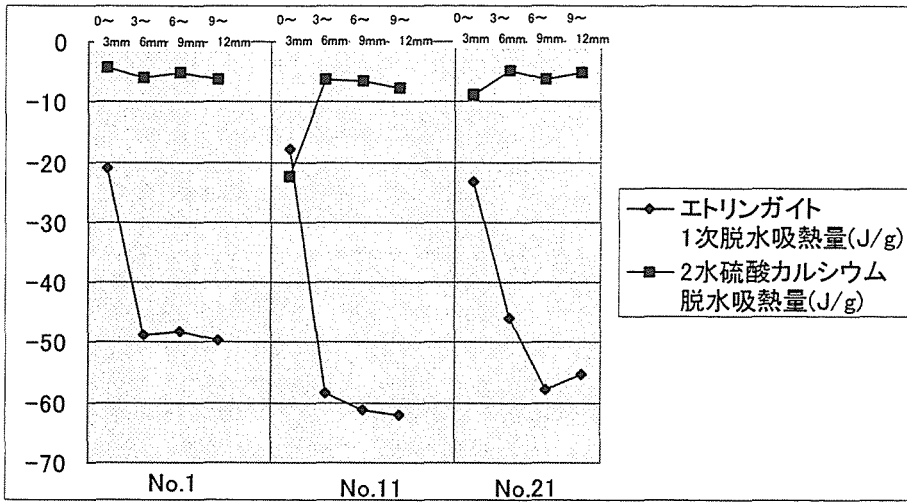
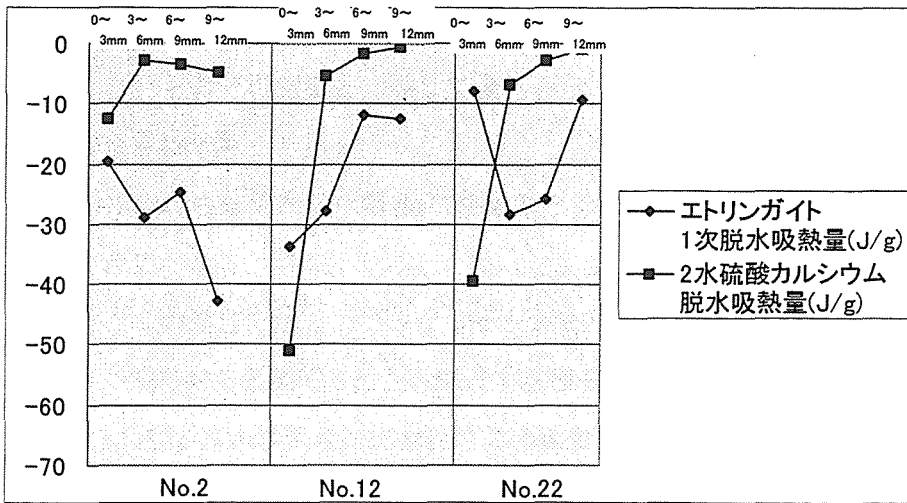
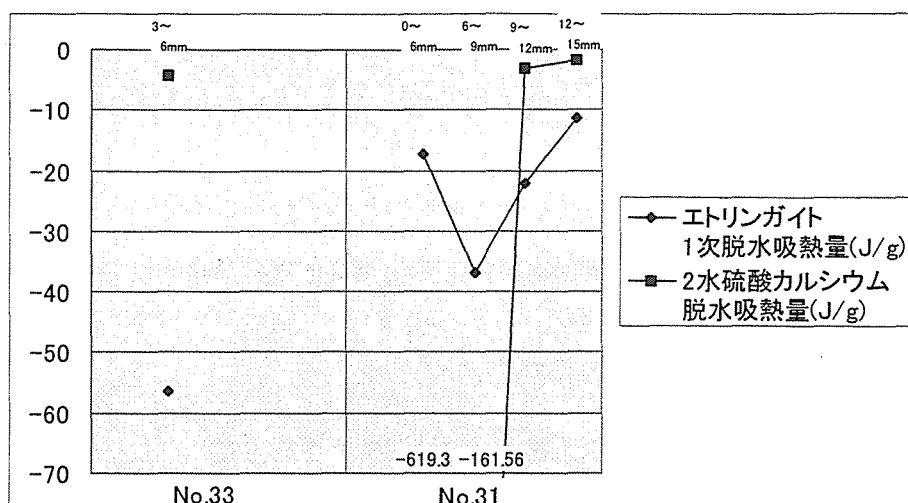
TG-DTA による、コンクリート中のエトリンガイト及び 2 水硫酸カルシウム の分析結果を図 4.2.9～4.2.11 に示す。

全体の分析結果より、硫酸イオンの侵入による硫酸カルシウムの形成は劣化部除去後の表面より約3mm深さまでであると判断できる。劣化部除去後の表面は、サンプルの目視観察結果よりFe層とほぼ同一と判断できる。
