平板の動的応答に着目した RC 床版の内部水平ひび割れ検出法の実地検証

Experimental verification of the detecting the internal horizontal crack of RC slab
based on dynamical properties of a plate

中山昭二[†], 谷口朋代*, 小野祐輔**, 佐藤彰紀***, 堀岡良則****
Shoji Nakayama, Tomoyo Taniguchi, Yusuke Ono, Akinori Sato, Yoshinori Horioka

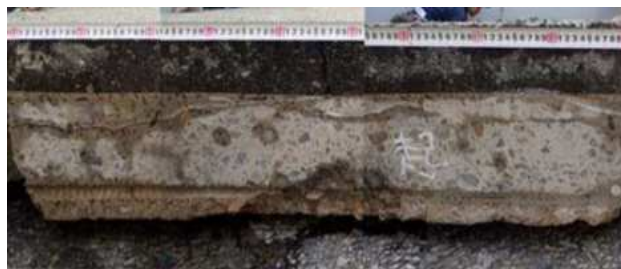
写真-1 RC 床版の内部水平ひび割れの事例

供用期間を終え撤去回収した既設橋梁の RC 床版において、内部に水平ひび割れが進行している事例が近年多く確認されている (写真-1 参照)。

これらは、ひび割れ端がコンクリート表面に達していないため、目視等外観調査による発見には無理があり、打音検査を用いてもこれらのやや深部にあるひび割れの発見は難しいのが現状である。

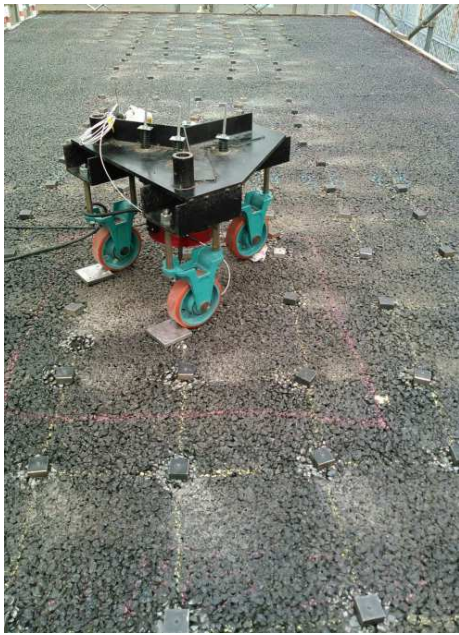
写真-2 計測図（アスファルト舗装面）

計測は、前章 3.と同様の計測点グリッドを用い、前章 3.と同様の計測を行った（写真-2 参照）。
