大山の植生保全に関する研究 (I) 一ノ沢山腹緑化工施工地における植生の発達状況

橋詰隼人*

Studies on the Conservation of Vegetation at Mt. Daisen (I)
On the Development of Vegetation in a Vegetation Work Area of the Ichinosawa Land Slip

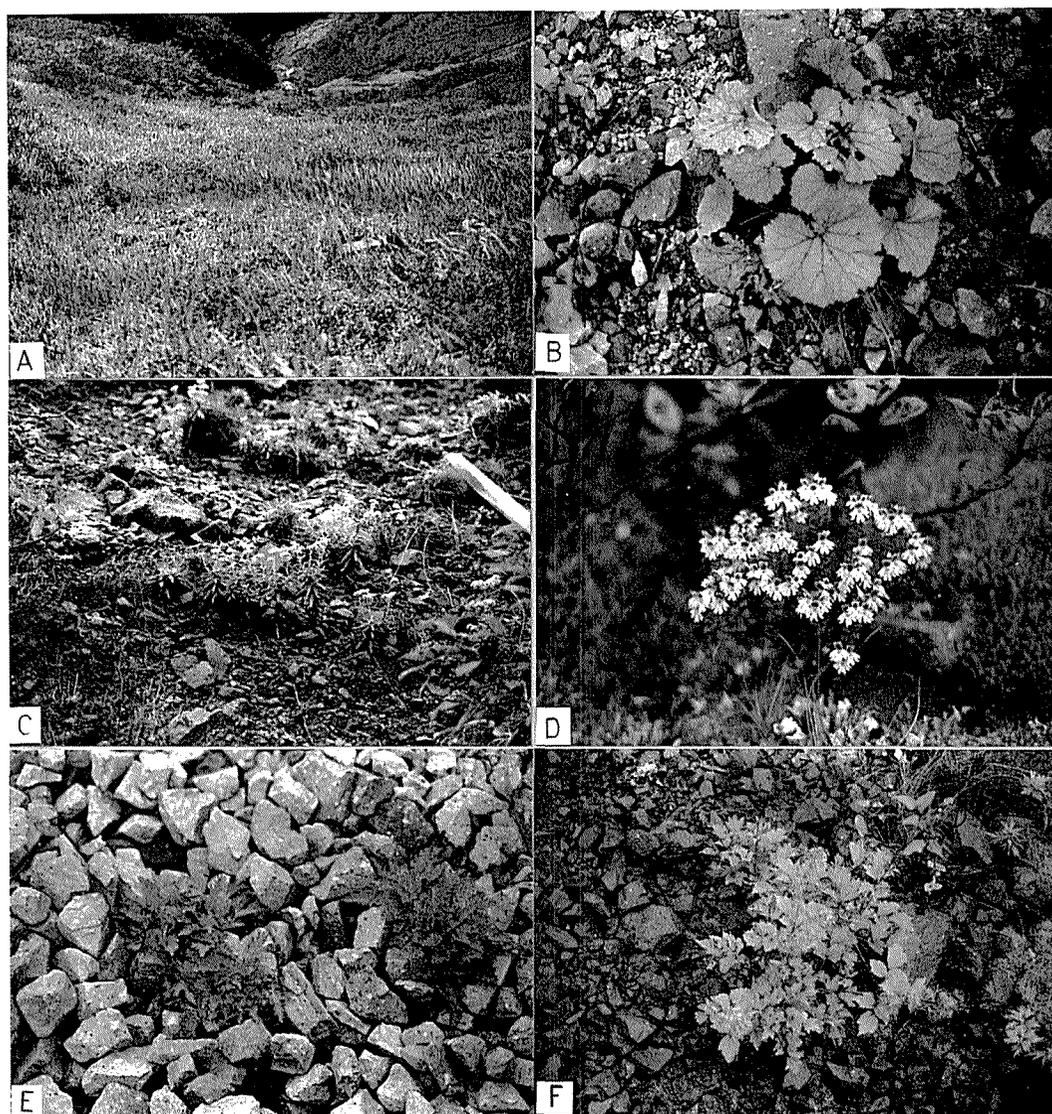
写真9 施工地でよくみられた侵入植物

草本植物についてみると(写真9)、侵食のない表土の安定した地帯にはカリヤスモドキが特に多かった。カリヤスモドキは草高60～90cmで日当りのよい表土の安定した所に密生するが、侵食の激しい砂礫地には生育せず、崩壊地の緑化には使用できない。ヒメノガリヤスは草高40～70cmに成長したが、表土の安定した場所に局所的に生育しており、緑化工に使用するには問題がある。フキはやや湿性土壌で日当りの良い砂礫地に多いが密生地は少なかった。ホソバナヤマハハコは日当りのよい砂礫地に多いが密生せず緑化工には使用できない。キュウシュウコメグサは標高1,250mから上に多くみられた。高山植物で日当りの良いところに生育するが繁殖力が弱く、緑化には余り役立たない。ダイセンクワガタは日当りの良い所に散生的に広く生育している。侵食の激しい砂礫地にもみられるが密生せず、緑化工には使用できない。クサボタンは日当りの良い所に広く分布している。侵食の激しい砂礫地にもみられる。根は深く地中に侵入している。砂礫の移動圧に対しては強いようであるが、密生地は少ない。緑化工に使用できると思うが、その生態について今後研究する必要がある。イタドリは緑化工に多く使用している。本施工地では局所的に密生地がみられたが、散生することが多く、また乾燥にやや弱いようで、砂礫地では茎葉の枯れたものが多くみられた。根は地中に深く侵入するが、崩壊地では成長が悪い。本施工地では高さ40～70cmに成長していた。

A：カリヤスモドキ。日当たりの良い表土の安定した所に多い。 B：フキ。日当たりが良く、やや湿性の所に多い。 C：ホソバナヤマハハコ。日当たりの良い砂礫地に多い。 D：キュウシュウコゴメグサ。標高1,250mから上に多い。日当たりの良い表土の安定した所に群生する。 E：ダイセンクワガタ。日当たりの良い砂礫地に多い。 F：クサボタン。日当たりの良い所に多い。根は地中に深く侵入する。
