1943年鳥取地震に伴う吉岡・鹿野断層と その周辺部の地変について

西 田 良 平
黒 川 泰*¹
赤 木 三 郎*²

1. はじめに

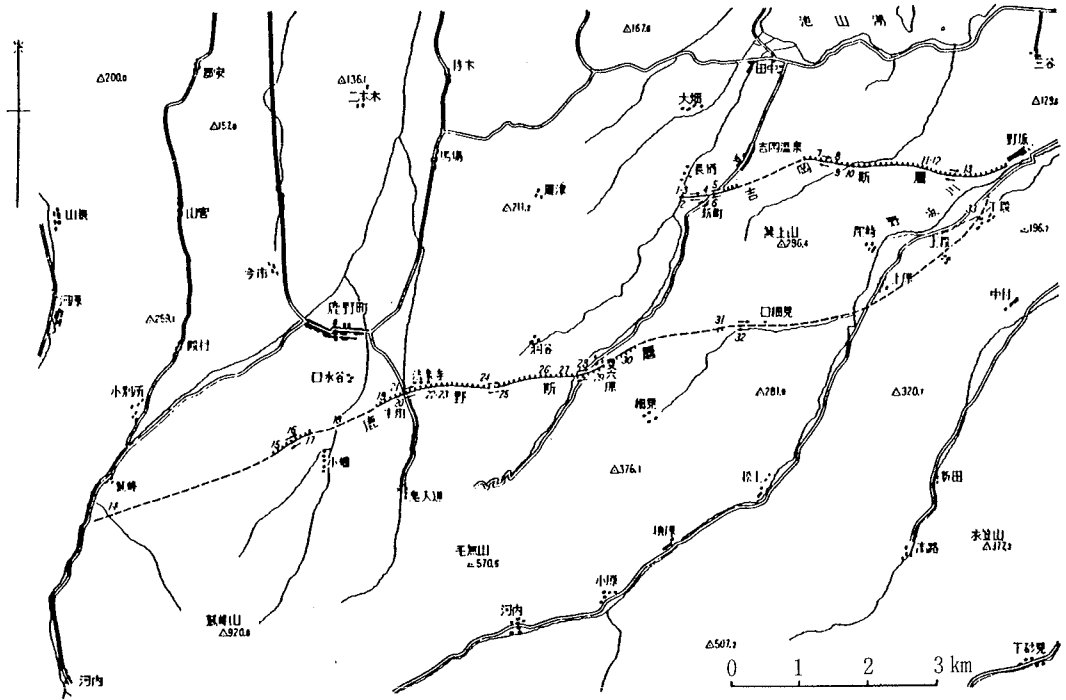
第1図 吉岡・鹿野地震断層線図（津屋弘達，1944）と周辺部の地形

また、全体的には河谷は南北及び南西～北東方向に走り、吉岡・鹿野断層はこれらを切っており並行ではない。これは南部の鷲峰山・毛無山などの中国山地の大地形の形成以後に谷を形成し、その後断層活動があったためと考えられる(図1)。

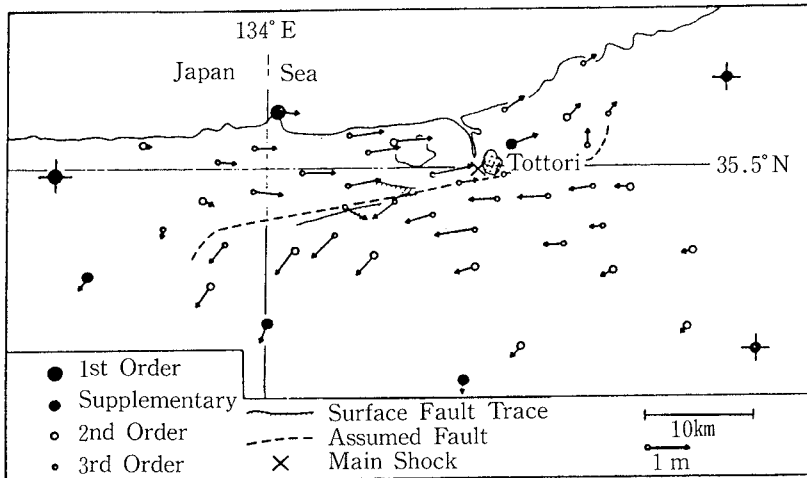
第2図 1943年鳥取地震の震源断層（金森博夫，1972）

鳥取地震の震源断層は、金森(1972)によって求められている。三角測量による水平変位成分・余震の震源分布・発震機構・地震波形記録(京都大学阿武山地震観測所)から求められた震源断層は全長33km、深さ0-13km、走行北80°東、相対的なずれの変位は2.5mと推定されている(図2)。この震源断層のモデルは、おもに三角測量の結果と地震波形の解析から推定されているので、地表面の吉岡・鹿野断層と、変位の方向・位置などが類似しているが、震源断層がそのまま吉岡断層・鹿野断層として地表へ現れているとは考えられない。

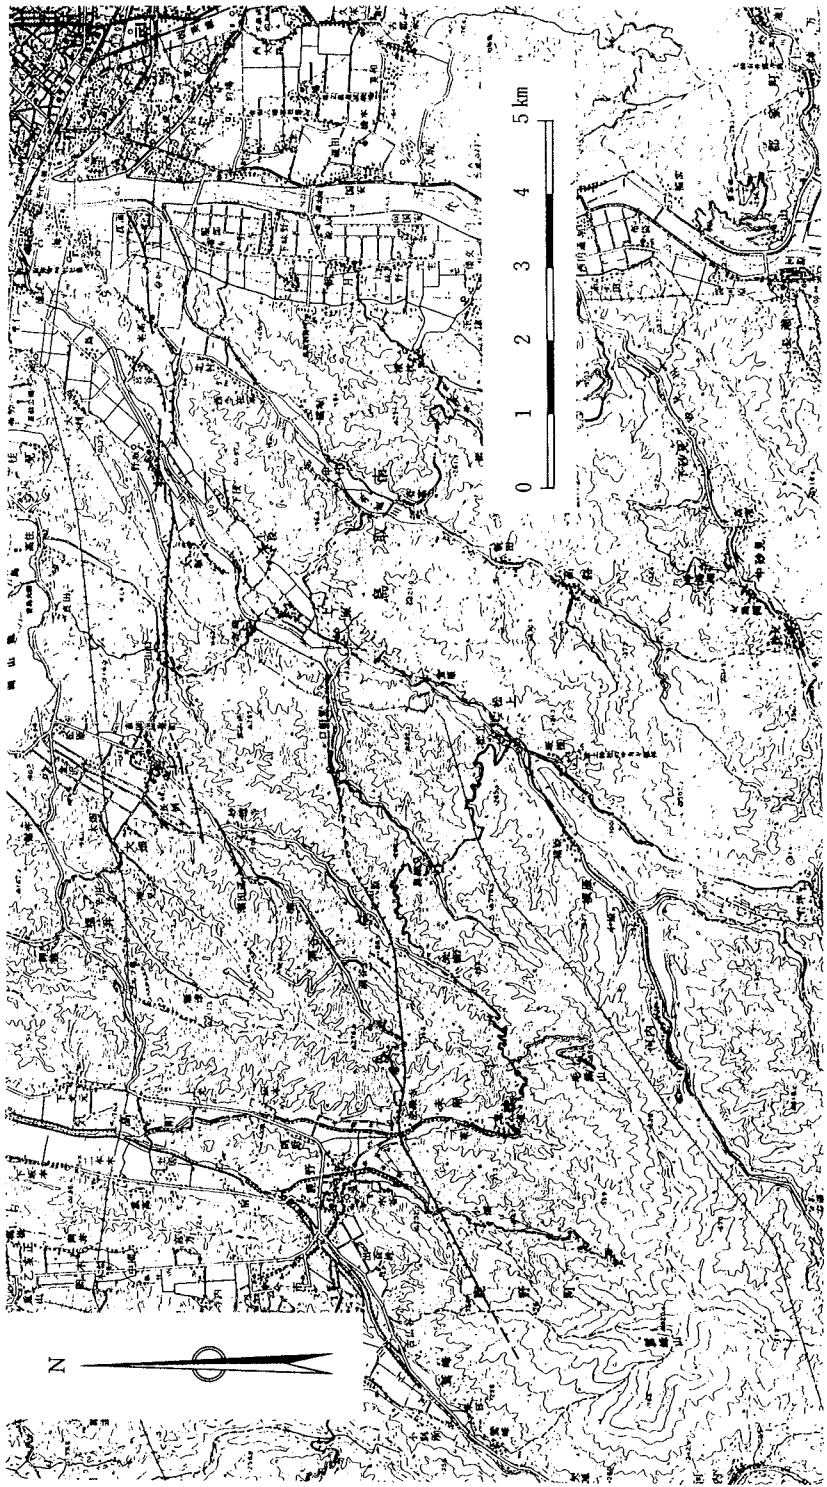
第6図 再調査による吉岡・鹿野断層の分布図

地点1~7までは、走向が北70°~85°東で、同一の断層と考えてよい。これを延長すると、築地(1948)の報告している吉岡温泉町南東(11)の断層へ延びるのであろう。この断層が、地点13を通った断層と同一のものであるかどうかは不明である。また、13より15までは、位置・走向などを考えても同一の断層であると考えられる。15から16までの間は、位置・リニアメントによる地形の特徴・走向な

どを考え合わせると、同一の断層として結べるであろう。この断層は21の地点まで確認されているが、それより東へは確認されていない。したがって、この断層は21の地点で切れていると考えられる。また、これと雁行するように22～23の地点の野坂部落中央を同一の断層が入っているものと考えられる。この断層が東へ、どの程度追跡できるかは不明である。67, 68は築地(1948)が論文中に述べている。また、25より27へは断層が入っている。26が南落ちしているのは、この地点が沖積層であるために、地下の変化が異なる形で地表に現れたと考えている。25から27までの断層は、三山口から大塚を経ている断層の直線上に位置し、走向もほぼ等しい。しかし直接地表面でつながってはいないが、リニアメントを見ると、本高西側に続いていると認められる。このため地下において何らかの関係があると考えられる。
