## 2000年鳥取県西部地震による落石災害復旧の事例

A case study of slope repair works against earthquake-induced rockfall damages  
due to the Tottori-ken Seibu earthquake, 2000

**Key words** rock fall damage, countermeasures against rockfall, Western Tottori earthquake

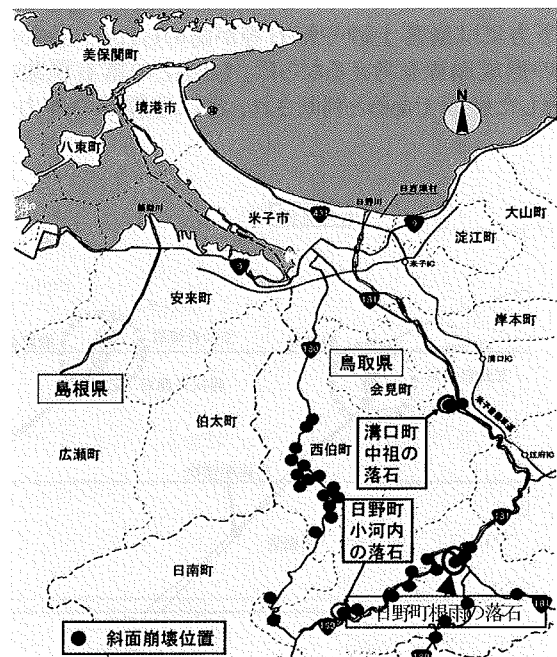
図-1 地震による斜面崩壊位置

この地震による中国5県の被害状況(平成12年12月各県被害集計資料)は、負傷者130人、建物の全壊・半壊2978棟、一部損壊14910棟に達した。鳥取県西部地震の斜面被害は、自然斜面や切土のり面の表層崩壊が主体であるが、落石も多く認められた。主な斜面崩壊位置を図-1に示す。斜面の表層崩壊については、豪雨時の斜面崩壊とよく似た崩壊深さ、崩壊長さ、崩壊

幅の形状を示している。基盤岩は主に花崗岩からなっている。[1]

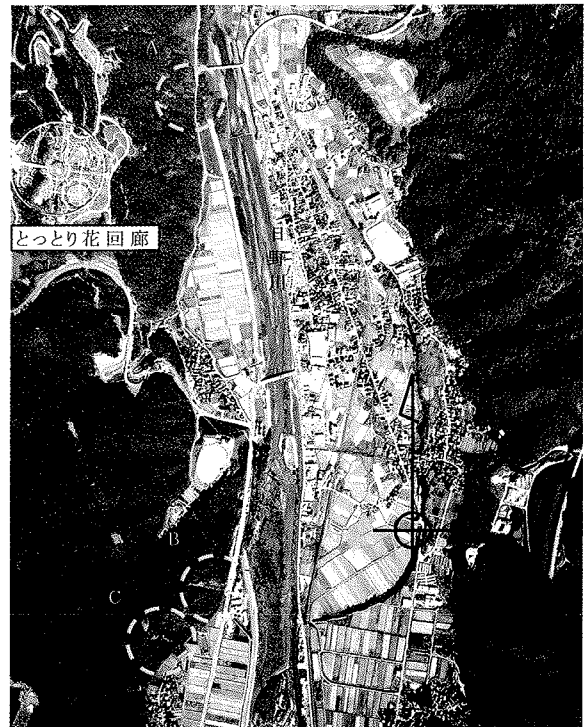
写真-1 被災地(日野郡溝口町内)の位置

写真-1に示す各被災地(A～C地点)の崩壊部分と地形・地質の概略断面を図-1に示す。3地点とも、斜面上位の標高140m～170mに落石発生源となる玄武岩熔岩の急崖が連なっている。また、130m付近を境にして下方には崩落土砂や転石等が認められる。過去の斜面の形成過程を考えるならば、もともとの落石現象を繰り返した斜面であると判断され、常に地震等の外力により

落石が発生し斜面に残積し、このような地形の発生源の危険性に加えて斜面上でも危険転石群が随所に見られる。[3]

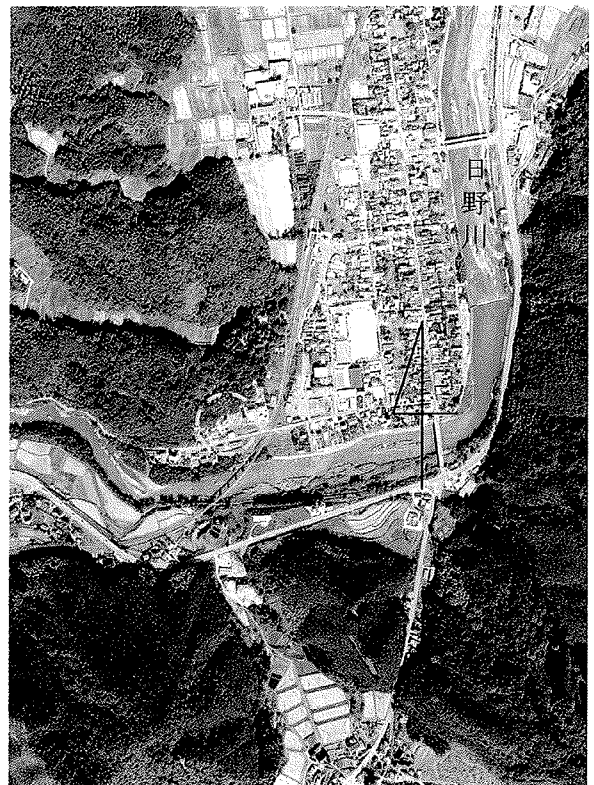
写真-3 被災地(日野郡小河内)の位置

落石位置は, JR 伯備線「黒坂」駅の西南西約 2.5km の日野川左岸側道路に面する自然斜面である。(写真-3)地質は, 溝口町と同じ花崗岩である。岩塊は若干表層が風化しているものの比較的新鮮な岩盤であり, 中硬岩状を示している。花崗岩は斜面に露出しており, ブロック状の割れ目が発達している。

落石は道路から 32m 高いオーバーハング状の岩塊が, 地震により剥がれる様に発生した(写真-4)。落石発生斜面の形状は, 急崖状を呈し, その下は平均  $45^\circ$  の斜面勾配である。岩塊はこの斜面を転がり, そのまま道路の落石防止擁壁に衝突した。岩塊の形状は  $2.5 \times 1.8 \times 1.6\text{m}$  である。

落石防止擁壁は幅 1m の水路コンクリートの上に設置されていた。落石防止擁壁の長さは 6m であり, 防護柵は両端と中央が H 形鋼の支柱からなっている岩塊の落石防止擁壁に衝突した状況は, 現地状況から次のように説明できる。地震により剥離し落下したが, 岩塊は落石防止擁壁の中央支柱と擁壁コンクリートに衝突した。

岩塊は、中央支柱を破損させるとともに、擁壁コンクリートを3ヶ所でせん断破壊させ、さらに落石防止擁壁底面と水路コンクリートの付着部を破断して、落石防止擁壁を道路側に転倒させた。岩塊と転倒した落石防止擁壁は、道路のガードレールを破壊して停止した(写真-5)。

落下してきた岩塊は、落石防止擁壁に衝突した後に道路を転げたり、河川側のガードレールに衝突した痕跡は認められなかった。したがって、岩塊は落石防止擁壁に衝突後、落石防止擁壁と共に倒れて停止したと判断した。

この結果、2m 前後の岩塊が落石防止擁壁に衝突しても、落石防止擁壁の支柱の破損、コンクリートの破壊や擁壁底面のコンクリートの破断は生じたものの、その程度で落石が停止したということは、設計よりかなり衝撃力に対して抵抗力があり、設計より期待されている以上に実際には許容範囲が大きいと考えられる。

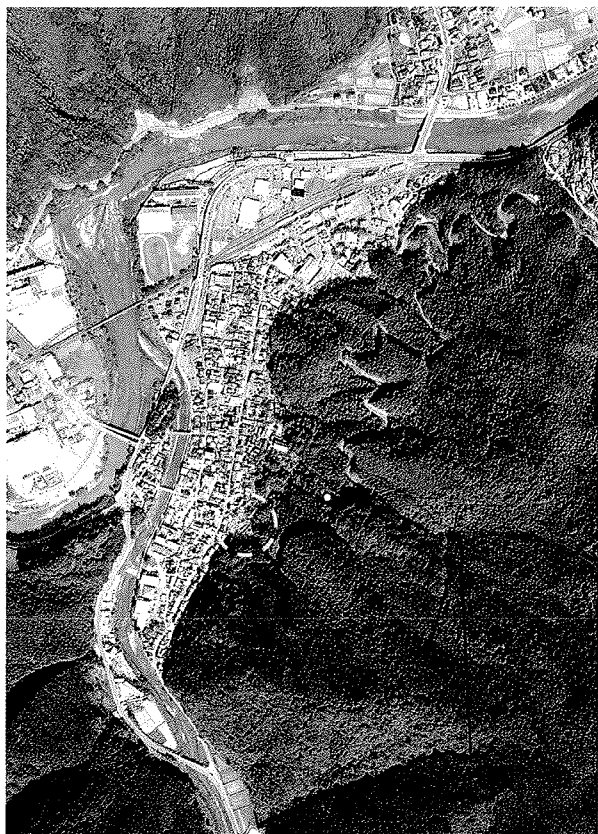
写真-6 被災地(根雨地区)の位置

落石位置は、江の川関門の東側、毛無山(1218m)の西側約7kmに位置する宝仏山(1005m)の西側斜面で、北東に流下する日野川とその支川で北北西に流下する板井原川との合流点にあたる。(写真-6)

斜面は、勾配約40°～50°の急斜面で、急傾斜地崩壊危険区域に指定されている。今回の地震で露岩部では、緩みが生じて亀裂が開いたり、浮石部が分離し、ずり落ちたり、転石となって落下している。落石の範囲は大きいもので約2mに達し、落石災害が危惧される。

また、復旧工法選定にあたっては安定性、経済性及び施工性の面から「接着ボンド工+転石小割工+高エネルギー吸収落石防護工」を採用した(図-4)。復旧後の状況を写真-8 に示す。
