1991年の台風19号による森林の風害について

橋 詰 隼 人*

On the Forest Damage caused by "Typhoon No.19" in 1991

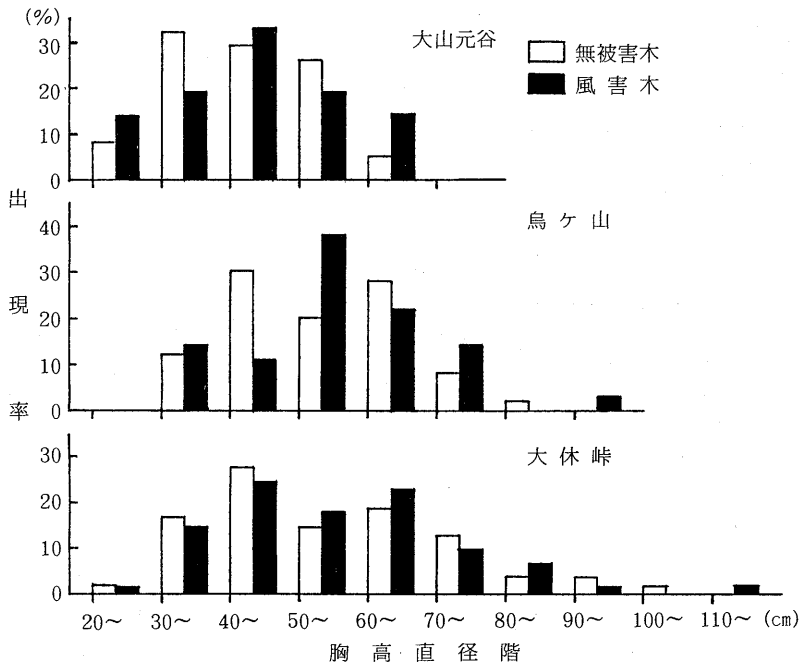
図1 ブナ林における風害木(根返り・幹折れ)と無被害木の胸高直径階別出現頻度

次に被害木と無被害木の大きさを比較してみると（表2，図1），大山元谷と烏ヶ山では被害木の平均胸高直径は無被害木よりもやや大きかった。被害木と無被害木の胸高直径の分布をみると，大山元谷では被害木の胸高直径は27～105cm，平均44cmで，40cm階級のものが最も多かった

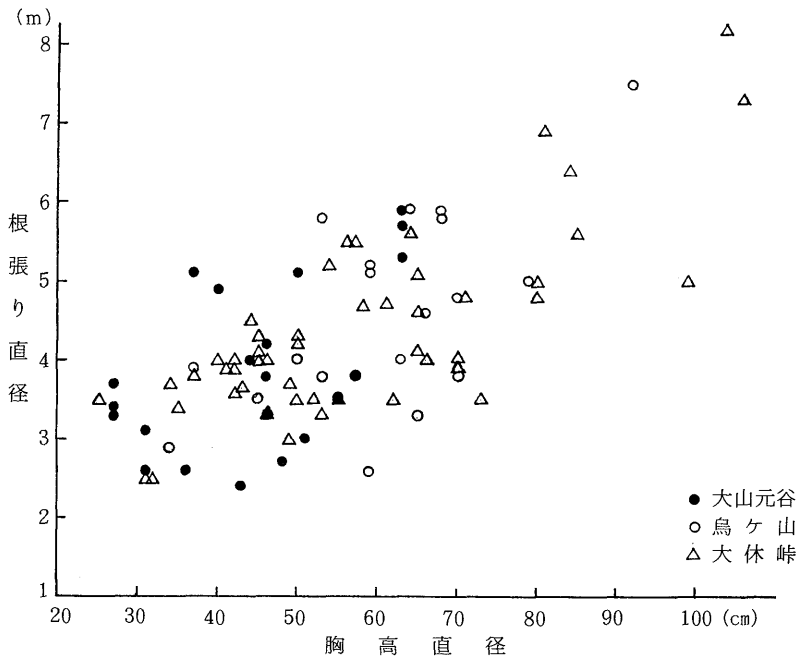
図2 ブナ根返り木における胸高直径と最大根張り直径との関係 ($r = 0.656$)

根返り木は根系が大きな鉢になって倒れており、表土はけずり取られて大きな穴があいている。ブナの根系はほぼ円形に広がっているが、根返り木では根系が全部剥離していないので最大根張り直径と深さを測定した(表2, 図2, 3)。根張り直径は、大山元谷では平均3.9m, 烏ケ山では平均4.6m, 大休峠では平均4.2mであった。最大は胸高直径114cmのもので8.2mであった。根張り深さは大山元谷, 烏ケ山, 大休峠でそれぞれ平均0.9m, 1.1m, 1.0mで、最大は1.9mであった。大山元谷は火山砕屑物の堆積土で傾斜が急で表土はあまり厚くない。烏ケ山は表層に火山灰が堆積し、緩斜地で表土は深い。しかし、根張りの深さは林分によって大きな差は見られなかった。ブナの根系は小・中径の斜出根によって形成され、水平根は著しく広がり大きいがあまり深く入らない(写真2)。大山のブナ林では根張りの深さは、0.8~1.2mのものが最も多かった。胸高直径と根張り直径との関係については正の相関関係が認められ、直径の大きい木ほど根張りが大きく広がっていた(図2)。胸高直径と根張り深さとの相関関係は高くなかった。斜面の位置、傾斜度などによって土壌条件(土層の厚さ、水分条件)が著しく異なり、それが根系の発達に影響している。大径木でも急斜地や尾根の土層の薄い所に生育しているものは根が土中深く侵入せず横に広がっている。

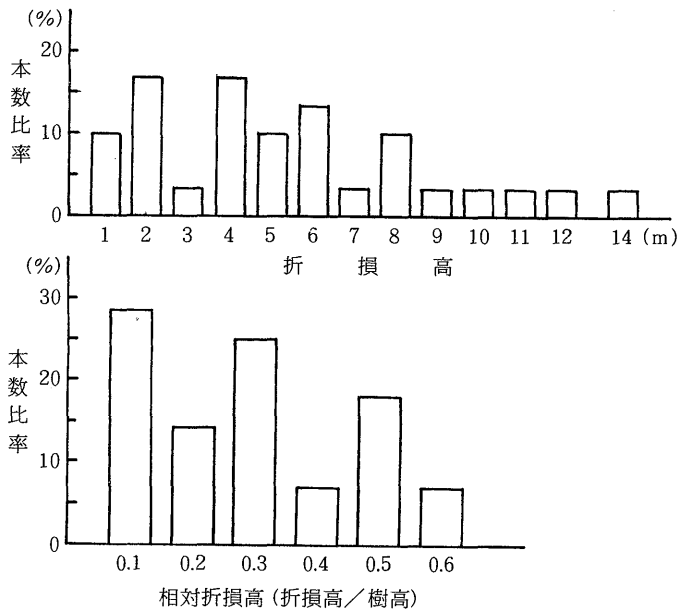
図4 ブナ幹折れ木の折損高および相対折損高 (幹折れ点)

幹折れ木の折損高は、烏ケ山では平均6.9m, 大休峠では平均4.4mであった(表1)。個体差が大きく地際部で折れたものから地上10m以上の高い所で折れたものまで見られたが、地上8m以下で折損したものが多かった(図4)。相対折損高(折損高/樹高)は0.1~0.6で、バラツキが大きかった(図4)。幹折れは腐朽の入った所や幹の二また部分で折れたものが多く、折れ方も縦に長く裂けたもの(裂断)やねじれ折れなどが多かった(写真1)。

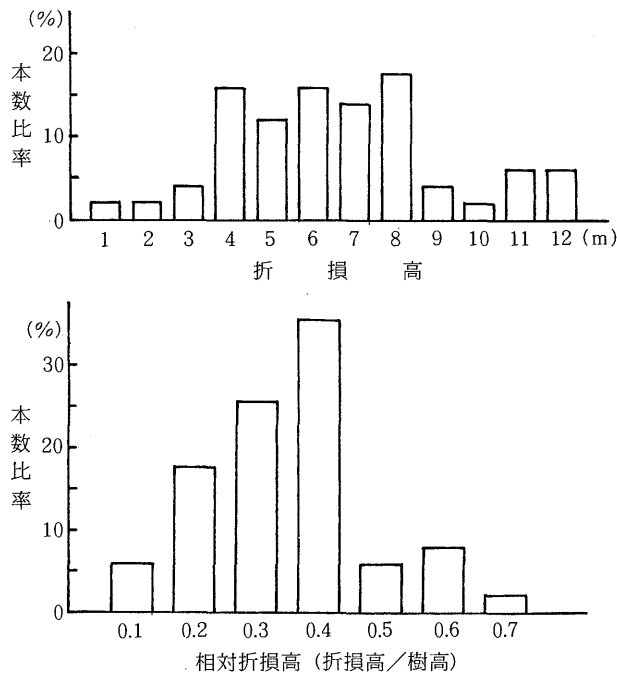
図5 アカマツ幹折れ木の折損高および相対折損高(幹折れ点)

アカマツ林の被害は散発的で、被害率は蒜山演習林では9.4~9.6%、溝口演習林では11%以下であった(表3)。林内に二段林造成地があり、天然林と比較したが、被害率には差がなかった。被害形態は大部分が幹折れで、他に根返りが少し見られた。幹折れ木の折損高は地上0.9~11.7 m、平均6.3~7.0mであった(表4)。折損高の分布をみると、地上4~8 mで折れたものが最も多かった(図5)。相対折損高は0.1~0.7の範囲にあり、0.4が最も多く、次いで0.3、0.2の順に多かった。

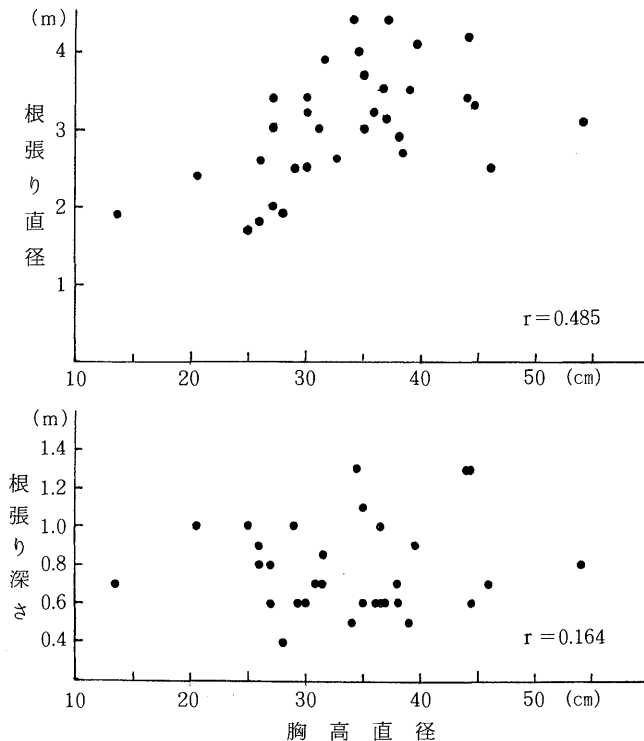
図6 ヒノキ根張り木における胸高直径と根張り直径・深さとの関係

被害率は13~24%であった。北向斜面や緩斜地では暴風害は発生しなかった。西向斜面の保残帯の林縁部でも散発的に風倒被害が発生した。倒木の方向は、谷筋では主に東ないし北東方向であったが、保残帯の林縁では北方向が多かった。被害木の平均胸高直径は28~36cm, 平均樹高は15~22mであった。根張り木の根張り直径は1.7~4.4m, 平均2.6~3.5m, 根張り深さは0.4~1.3m, 平均0.8mであった。胸高直径と根張り直径との関係については正の相関関係が認められた ($r = 0.485$)。しかし、胸高直径と根張り深さとの間には相関関係は認められなかった。

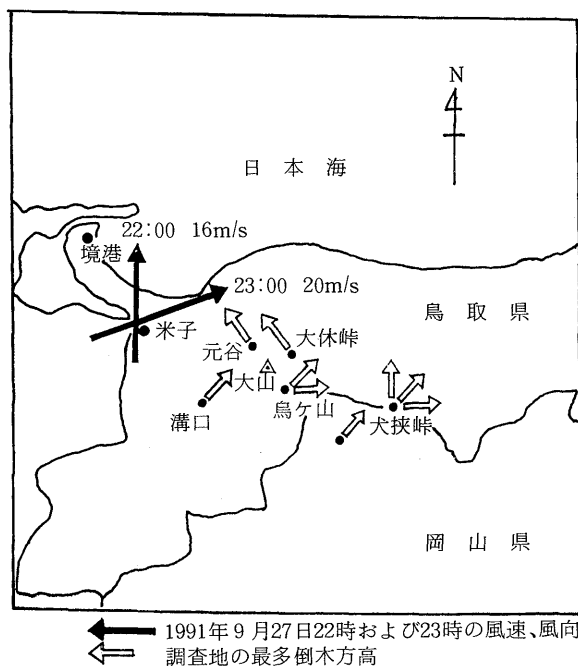
図7 暴風の方向と調査地における倒木の方向

台風19号による中国山地の森林被害は軽微で大分県や秋田県のような激害林分は見られなかった。暴風の被害は斜面方位、地形などによって著しく差異が見られた。台風19号による大分県のスギ林の被害解折によると、⁴⁾ 暴風の主方向の南西～西側斜面に被害が集中し、北～東向き斜面では被害は少なかった。また斜面位置では緩斜尾根、台状地で被害が多く、凸型地や山麓で被害が少ない傾向が見られた。秋田地方の国有林では被害地は南および西向き斜面と台地状の地形に多く、南南西の強風のため北または北東方向に倒れたものがほとんどであった。³⁾ また民有林のスギ林では南・南西・南東向き斜面に被害の50%余りが集中していた。⁵⁾ 大山地区のブナ林では南～南東斜面の山麓、風衝尾根、北西斜面の急斜地で被害が発生した。山口奥国有林のヒノキ林では谷筋の南斜面で被害が多く発生した。米子測候所の記録によると、台風19号が最も接近した9月27日22時には南の風最大風速16m/sが、さらに23時には南西の風最大風速20m/s、最大瞬間風速45.2m/sが吹いている。風倒木の方向をみると、場所によって多少異なるが、E, NE, N, NWの方向が多く、暴風の主方向と一致する(図7)。大休峠や大山元谷ではNW方向の風倒が多かったが、これは地形によるもので両側に峰があって南風が集中する地形あるいは山越えの吹き降ろし風が衝突する地形のためと思われる。風倒木の方向から推察すると、鳥取県西部地方の暴風の被害は主に9月27日の22時から23時頃に発生したと思われる。
