寒冷地の RC 開水路側壁における
凍害劣化と診断手法に関する研究

Research on Frost Damage Deterioration and Diagnosis Method
of RC Open Channel Sidewall in Cold Region

周 藤 将 司

2014

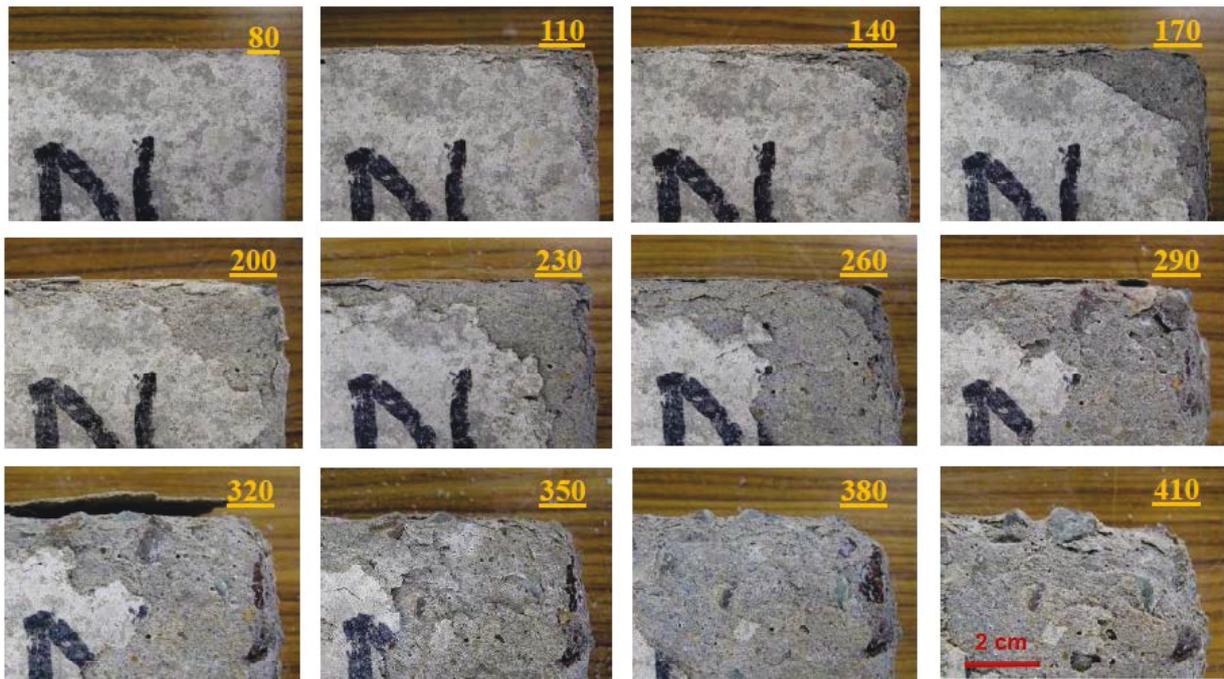
写真 2-3 凍結融解サイクルの進行に伴う供試体隅角部の劣化過程[2-2]

森田らが行った室内試験の結果からは、コンクリートが凍結融解作用を繰返し受けることで表面から劣化が進行し、まずコンクリート表層のスキン層一層のみが剥離する現象が確認されている。写真 2-3 に凍結融解サイクルの進行に伴う供試体隅角部の劣化過程を示す[2-2]。しかし、この試験は室内試験で $100 \times 100 \times 400 \text{mm}$ の角柱供試体を用いた場合の試験結果であり、実際に現地でも同様の現象が生じるか否かについては検討されていない。

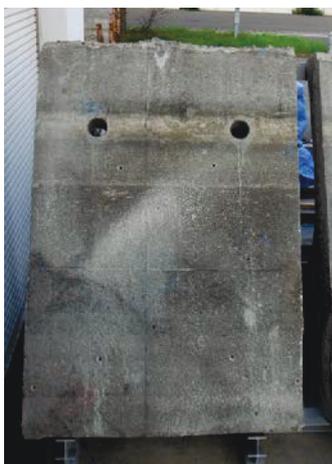
写真 2-7 垂直方向のひび割れ評価用ブロックの表面状態

次に鉛直方向のひび割れの分布について考察するために行った試験に用いた側壁ブロックを写真 2-7 に示す。このブロックは、RC 構造の現場打ちフリーフォーム水路の側壁を採取したものである。側壁の表面は南向きに面しており、背面は土中に埋もれた状態で供用されていた。このブロックの幅は 1500mm、高さは 2400mm、側壁上端の厚さは 200mm、ハンチ上端の厚さは 300mm である。注入材の充填は、層状ひび割れの発生が顕著であると考えられるブロックの気中部を対象として行った。

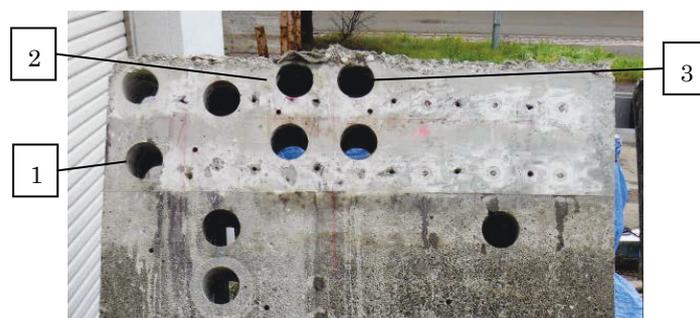
写真 2-8 コア供試体採取位置(気中部)

写真 2-8 に気中部のコア供試体採取位置を示す。コア供試体は、各ブロックの注入孔直上と注入孔近辺で注入材の充填がなされた、あるいはなされたと思われる箇所から採取した。また、凍害による劣化が生じておらず、層状ひび割れが発生していない箇所である水中部からもコア供試体を採取した。加えて、コ

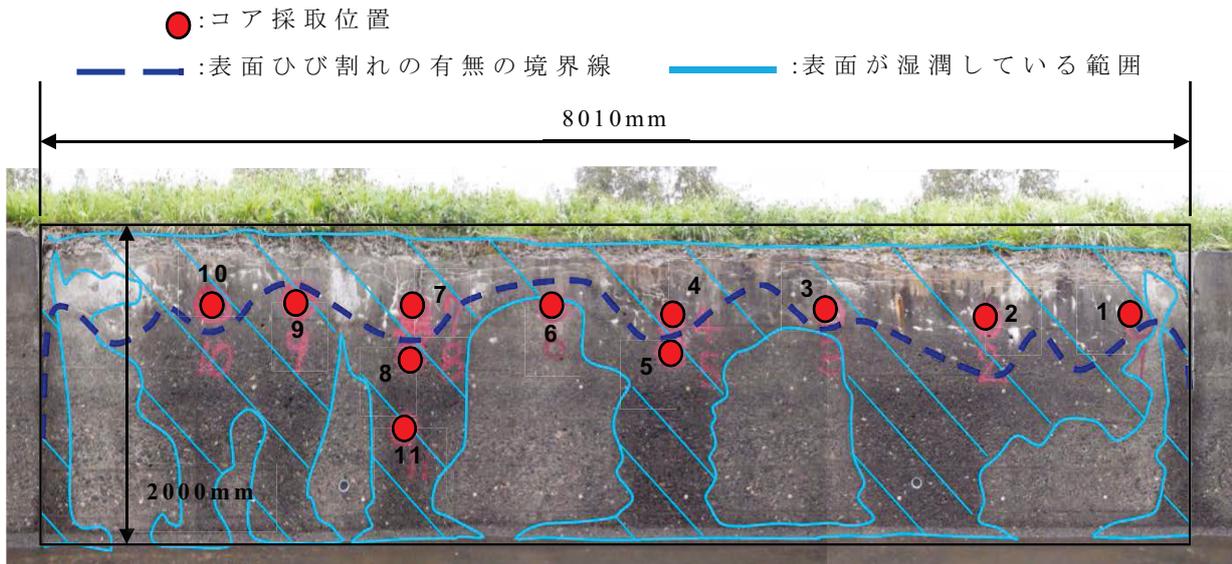
写真 3-2 コア採取位置

側壁の気中部に見られる表面ひび割れは数多くあり，その発生方向は規則性がなく，ひび割れ長さもばらばらである。表面ひび割れの有無の境界は，写真中に示すように，最多頻度水位の位置に沿うように高さ方向に平行ではなく，上下に湾曲して発生している。表面ひび割れが側壁の高さの低いところまで存在する箇所（以下，下に凸の箇所と呼ぶ）の天端は，特にスケーリングが著しいため，降雨や融雪水が他よりも多く流れ込む箇所であることが示唆される。また，表面ひび割れには，エフロレッセンスが発生しており，側壁内部から表

対象とした側壁からは、JIS A 1107:2012 に準拠して計 11 本のコア供試体を採取した。コアビットの径は 75mm であり、採取したコア供試体の直径は 69mm、長さは部材厚さと同じ 200mm である。コア供試体を採取する目的が表面変状の特徴から内部変状を診断するための目視調査の手法を検討することであることから、採取位置は、上下の湾曲を有する表面ひび割れの形態を考慮に入れて決定した(表 3-1 を参照)。写真 3-2 にコア供試体の採取位置を示す。採取したコア供試体の状況を写真 3-3 に示し、表 3-1 に結果を整理して示す。

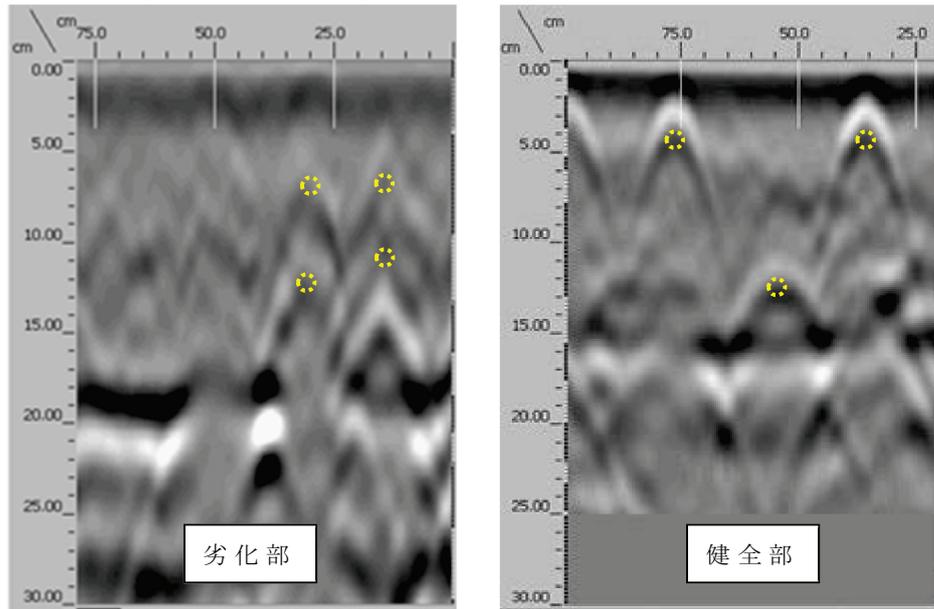
図 4-4 劣化部と健全部の電磁波レーダ反射画像の違い
 (破線黄丸は画像から確認される鉄筋位置)

図 4-4 に劣化部と健全部それぞれの電磁波レーダ反射画像を示す。なお、この反射画像は、走査した際に得られた画像をそれぞれ自動ゲイン（最適化）したものである。その際は誘電率の調整も行われており、劣化部の比誘電率は 6.0、健全部の比誘電率は 10.0 となっている。また、画像中の黄色丸印で示した箇所は、測定機器の鉄筋自動認識機能によって検出された鉄筋の位置を示している。両者の比誘電率が異なることから、反射画像から得られる鉄筋のかぶり厚さについては比較を行うことができないが、両画像を見比べると反射画像の表れ方に違いがあることがわかる。

本試験で劣化部の測定として用いた L 型ブロックは写真 4-1 より表面付近において層状ひび割れが多数発生していることが確認され、図 4-4 において鉄筋の位置を示す山形の波形は健全部の反射画像と比較すると明瞭さに差があることがわかる。図からは、健全部のように層状ひび割れの生じていない場合には鉄筋位置を明瞭に確認することができるが、劣化部のように層状ひび割れの生じている場合には明瞭な反射画像が得られず鉄筋位置を容易に判断することは難しい。一般的に鉄筋がダブル配筋されている場合には、表側の鉄筋で電磁波が

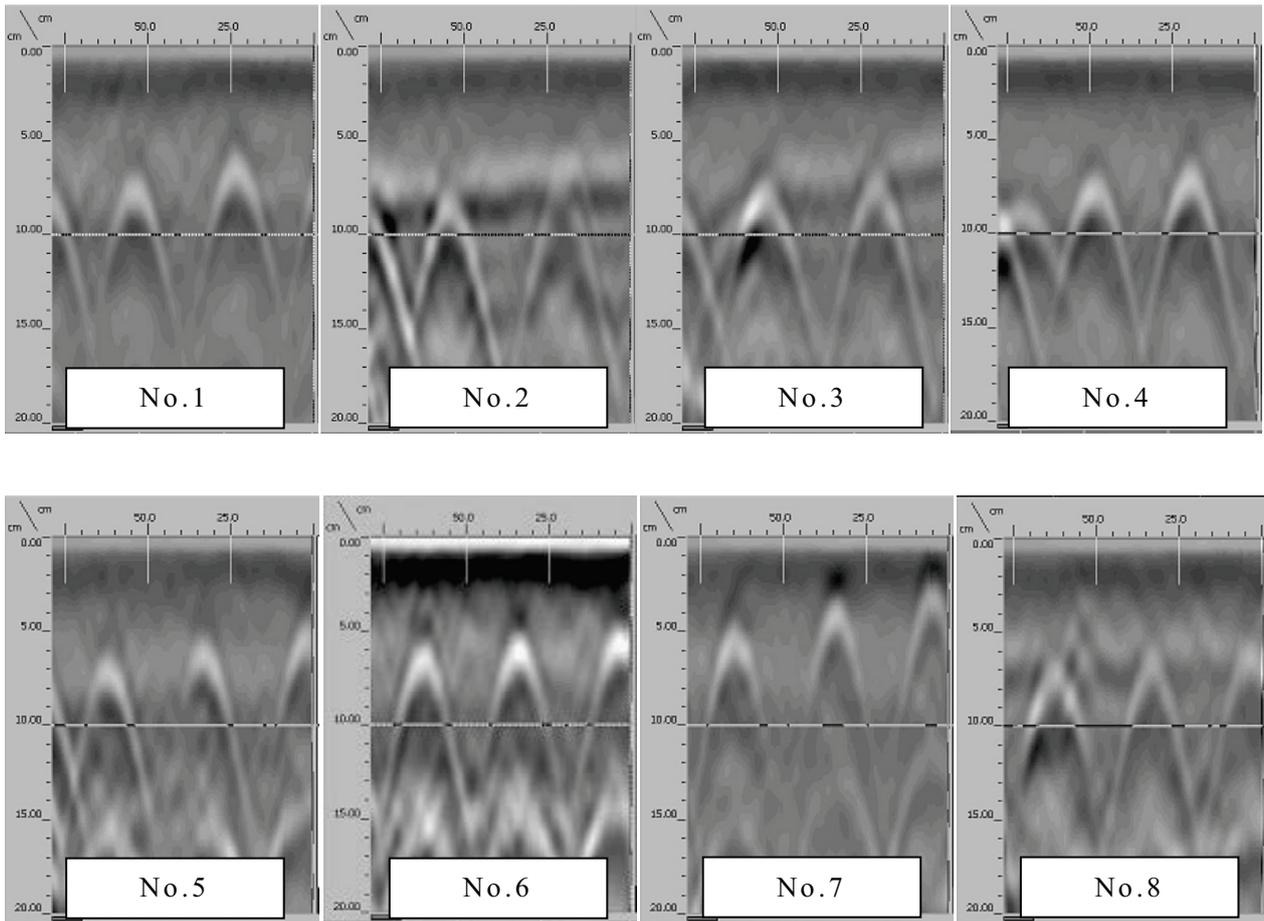
図 4-6 各測点における反射画像

図 4-6 に 8 カ所の測点における電磁波レーダの反射画像を示す。画像は 5 測線

画像からは，下部の鉄筋に対して上部の鉄筋のかぶり厚さが厚く評価される傾向があることが確認された。表 4-2 に電磁波レーダの画像から求められた鉄筋のかぶり厚さと，下部のかぶり厚さに対する上部のかぶり厚さの比を示す。また，表 4-2 には表面走査法の結果から求めた V_d と V_s を合わせて示す。

V_d と V_s の大小関係は， $V_d > V_s$ となるケースが 4 ケース， $V_d = V_s$ となるケースが 3 ケース， $V_d < V_s$ となる傾向を示したケースが 1 ケースであった。しかし， $V_d < V_s$ となる No.7 については， V_s の値が極めて大きく一般的なコンクリートの超音波伝播速度とは大きく異なるために異常値と捉えることができる。 V_s の値が異常値となった要因としては，内部変状として層状ひび割れが生じていた可能性が示唆される。したがって，測定した 8 カ所については，式 4-3 による劣化深さの推定はいずれの箇所でも行うことができなかった。これらの結果より，測定した 8 カ所のうち特に No.3, 4, 6 を除く 5 カ所については，内部の劣化が進行し，層状ひび割れを有している可能性が高いと判断することができる。既往の研究において層状ひび割れは，開水路側壁の上端から発生し，上端に近い箇所ほど多く発生することが明らかになっている。したがって，電磁波レーダの反射画像は，層状ひび割れが多く発生している箇所において鉄筋のかぶり厚さを厚く評価する傾向にあることが明らかとなった。これより，層状ひび割れの生じている箇所で電磁波レーダによる鉄筋探査を行う場合には，反射画像に

示されるかぶり厚さが本来のかぶり厚さとは異なる可能性がある点に留意する必要があることがわかる。

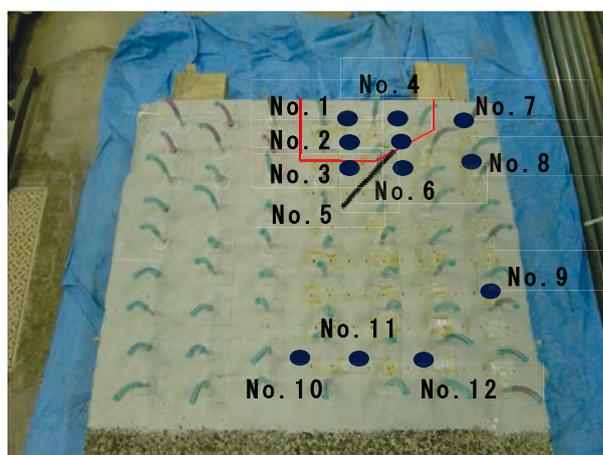
写真 5-3 コア採取位置

No.1 および No.2 については，測線が層状ひび割れに注入材が充填された範囲（写真 5-3 上部の赤枠の範囲）を横断しており注入試験前の超音波伝播速度と比較して，値が大きくなることが確認された。また，図 5-3 では図 5-1 と比較して，端子間距離と超音波伝播時間の関係が直線から外れるデータ数が少なくなる傾向を示した。これは，層状ひび割れとなって不連続になっていた部分に注入材が充填され，それまで超音波パルスの透過が阻害されていた箇所をより直線的に透過することが可能となったためであると考えられる。図 5-2 内の赤枠で示している「超音波の伝播が阻害されるエリア」の領域を滑らかに透過することが可能となり，2 直線の傾きの差は大幅に低下した。しかし，依然として $V_s < V_d$ の関係は保持されており，式 4-3 による劣化深さの推定を行うことは不可能であった。No.3 から No.8 についても同様に超音波伝播速度の値が大きくなることが確認された。この結果については，注入孔付近における僅かな範囲のひび割れが注入材によって閉塞し，超音波パルスが透過し易い経路が確保された

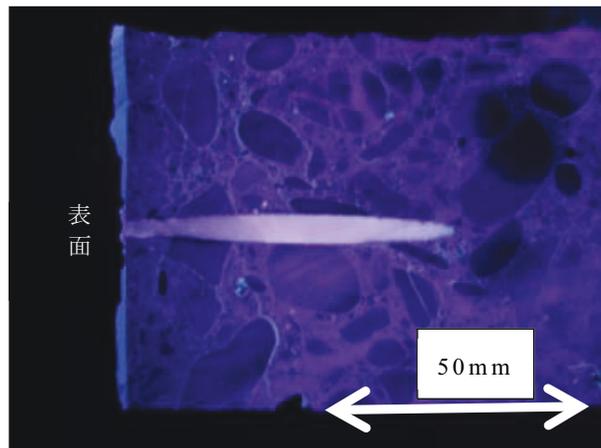
写真 5-6 コア供試体 No.7 の断面

写真 5-6 は，コア供試体 No.7 の断面画像である。No.7 の断面観察からは，注入孔の周りに層状ひび割れの発生が確認されず，注入孔のみに充填されているように見える。しかし，写真 5-7 に示すデジタルマイクロスコープによる観察では，コア供試体 No.7 の注入孔とつながっている微細ひび割れに充填がなされていることが確認された。なお，この微細ひび割れの幅は， $36\mu\text{m}$ と $250\mu\text{m}$ であった。このような微細ひび割れに対しての注入材の僅かな充填は，多くの注入孔内で行われているものと考えられる。その結果として，注入材充填後に超音波伝播速度の値が大きくなったものと考えられる。

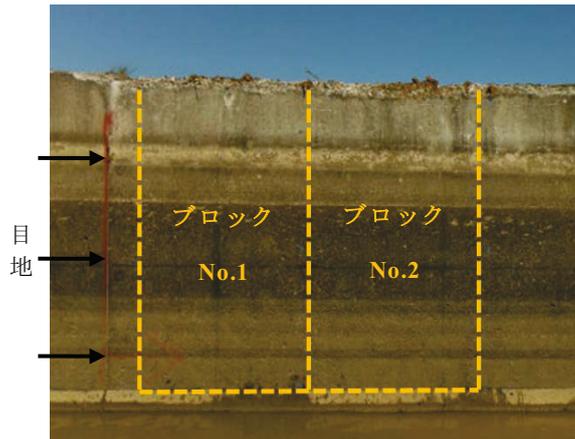
写真 5-8 水路側壁の状況および切り出し位置

スパンの側壁からブロック同士が隣接する形で採取した。ブロックを採取したスパンは埋設型の形式であり、北海道内で供用後 50 年程度が経過していた。この水路の 1 スパンの幅は約 8000mm, 高さは 2400mm, 側壁上端の厚さは 200mm, ハンチ上端の厚さは 300mm である。ブロックの切出しについては、目地部に存在する止水板を考慮して、バレルの下流側目地から 200mm 離れた箇所を基線として上流側に向かって 1500mm 間隔で切断作業を行った。本試験では、目地側のブロックをブロック No.1, 中央側のブロックをブロック No.2 とする。写真 5-8 に側壁の表面状況と切り出し位置を示す。

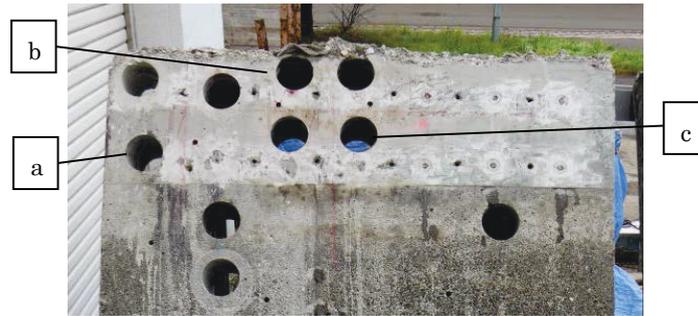
写真 5-11 コア供試体採取位置

コア供試体の採取位置を写真 5-11 に示す。コア供試体の採取はブロック No.1 において行い、コア供試体 a は注入材充填前に採取を行っている。コア供試体 b、c は注入材充填後に採取したものであるが、コア供試体 c については注入材の充填がなされた形跡は確認されていない。また、これらとは別に水中部からもコア供試体を 1 本採取した。
