鳥取県の三大河川からみる文化財の防災対策

Disaster Prevention Method of Cultural Properties from Three Major Rivers in Tottori Prefecture

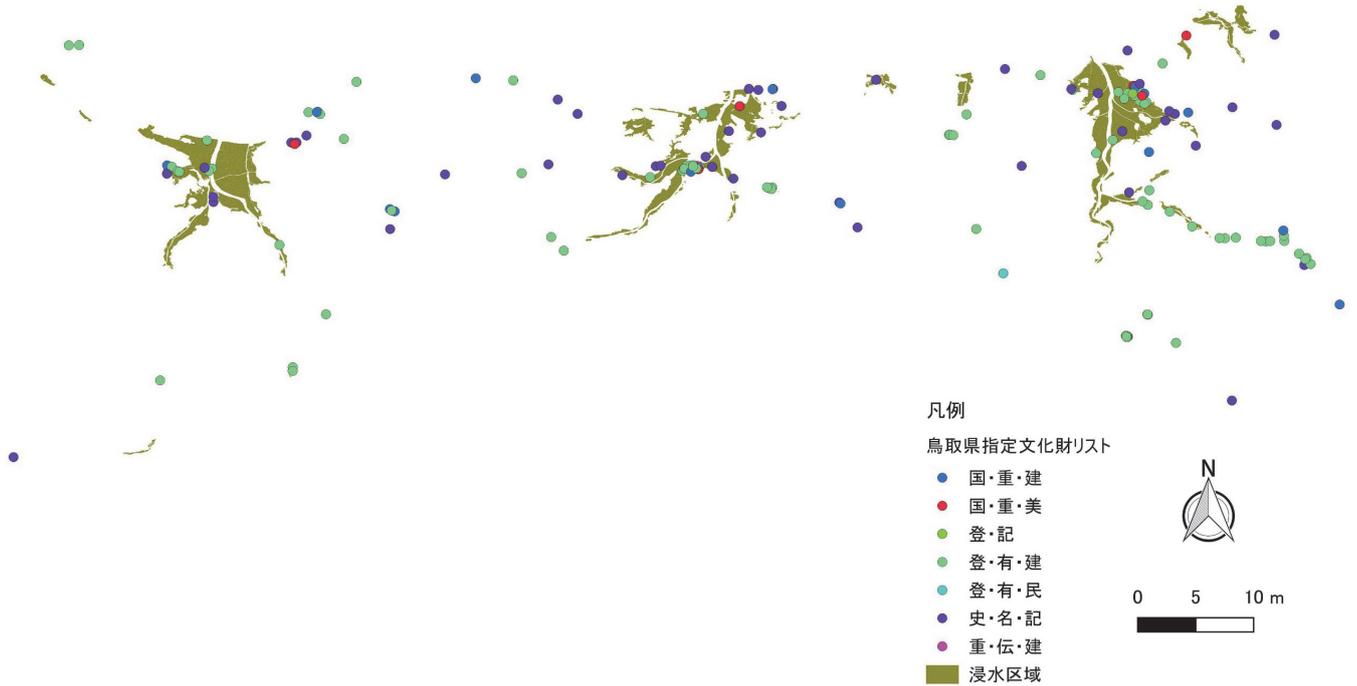
図1 鳥取県の洪水浸水想定区域に所在する文化財種類
(出所：筆者作成)

日野川流域および洪水浸水想定区域に所在する文化財は 9 件であり、登録有形文化財建造物 7 件、国宝・重要文化財建造物 1 件、史跡名勝記念物 1 件である。登録有形文化財建造物は、東光園本館、坂口家住宅、石賀本店土蔵、米子専門大店、旧米子市水源地、矢田貝家住宅、佐々木家住宅である。史跡名勝記念物は深田氏庭園であり、国宝・重要文化財建造物は後藤家住宅である。津波浸水想定区域に所在する文化財は、植田家住宅（津波浸水深 0.3m 未満）、面谷家住宅（津波浸水深 0.3m 以上～0.5m 未満）、東光園本館（津波浸水深 0.3m 未満）である。図 1 に鳥取県の洪水浸水想定区域に所在する文化財種類、図 2 に鳥取県の津波浸水想定区域に所在する文化財種類、表 2 に洪水及び浸水想定区域に所在する文化財名称を示す。

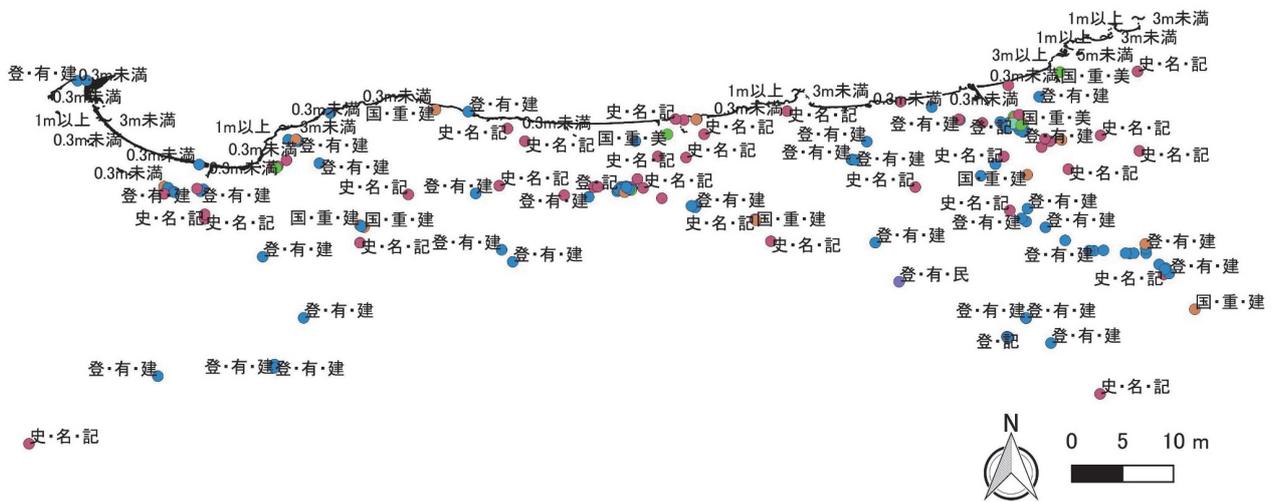
図2 鳥取県の津波浸水想定区域データに所在する文化財種類
(出所：筆者作成)

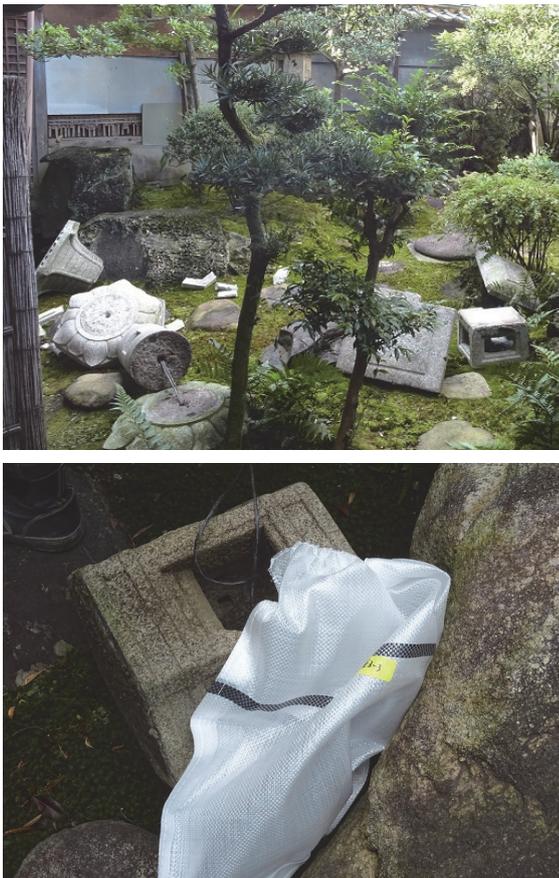
図3 鳥取県中部地震時の庭園被害調査
(2016年 筆者撮影)

平常時、建造物群のカルテを作成して地元住民と協力して建物群の異常確認と日常点検をおこなう。この活動に参加する地域住民に事前教育をおこない、文化財の担当者が現場で地域住民を指導しながら建造物群を観察してカルテを作成する。活動の目的は文化財の予防保存であるので専門機材を使用して写真撮影および目視観察をおこなう。これらをとおして地域住民に地域と文化財への興味が構築されて持続可能な文化財の保存管理が可能になる(李 2019)。また、建造物群の異常を早く確認して災害時の損傷を防ぐことができる。災害後、カルテをもとに被害状況を確認して写真をとって記録する。平常時のカルテのデータを利用して建造物群の損傷が災害起因であるかを確認し適切な対応を講じる。2016年10月鳥取県中部地震の庭園被害調査をおこなった際、土のう袋を利用して建物部材の破損や散乱を防止することができた(図3)。被災建造物群は被害が拡大しないようにブルーシートで保全し、土のう袋を用意して建物部材の散乱を防ぐ。

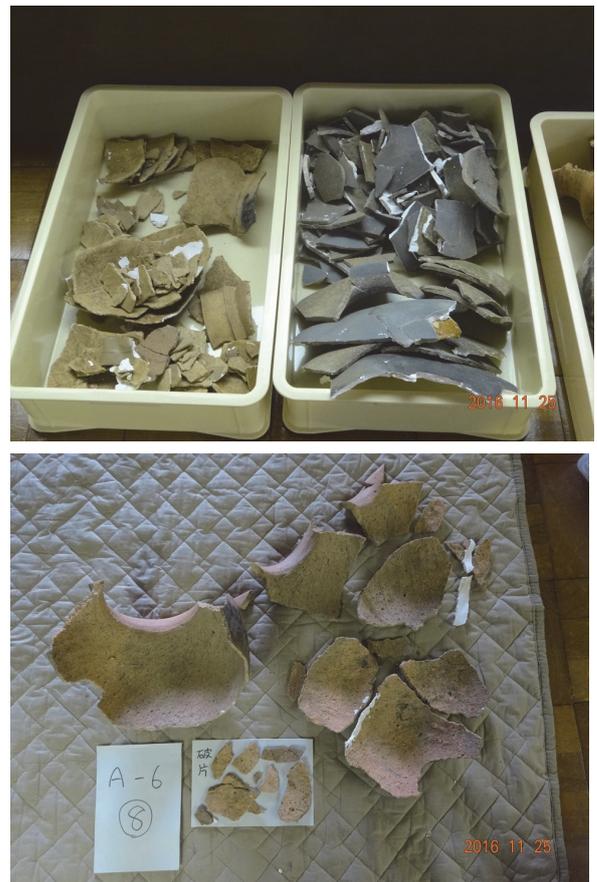
図4 鳥取県中部地震に被災した倉吉博物館所蔵の文化財(2016年 筆者撮影)

文化財対象物での火災現場において、美術工芸品等の搬出活動が必要となった場合、その搬出順位は、文化財区分(国宝、重文等)等の客観的要素を整理することで決定される。しかし、火災現場では文化財に関する情報と実物の容姿を早期に整合させる手段がなく、搬出活動が難しくなっていることが指摘されている(渡辺ら 2009)。これらの問題は津波、洪水および地震により文化財が被災した際に同じである。鳥取県中部地震時に倉吉博物館で展示中の文化財が倒れて割れていたためその破片を集めた。しかし、地震前の文化財の実物写真がなく、文化財ごとに破片を収集することが困難であった。災害時に備えた美術工芸品等の実物の容姿に関する情報が重要である(図4)。
